# 東日本大震災における 原子力発電所の影響と現在の状況について

平成23年4月18日  
東京電力株式会社

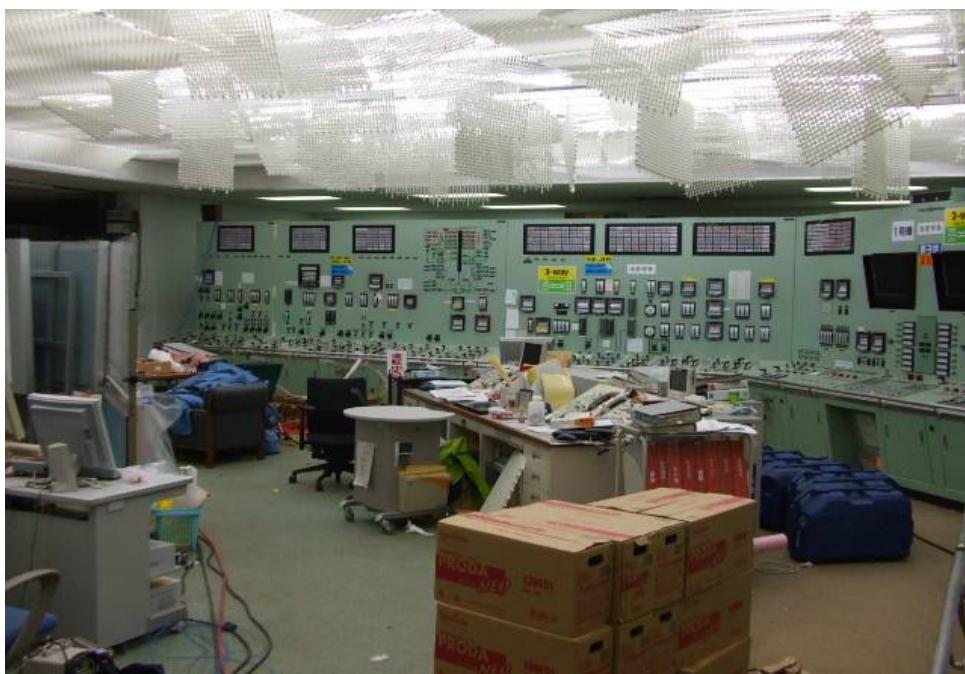
点灯した1号機中央制御室照明  
(照明カバーが地震の影響で外れている)

- 復旧の第一歩の象徴となる中央制御室の照明が順次点灯
  - 3月22日22:45 3号機中央制御室照明点灯
  - 3月24日11:30 1号機中央制御室照明点灯
  - 3月26日16:46 2号機中央制御室照明点灯
  - 3月29日11:50 4号機中央制御室照明点灯

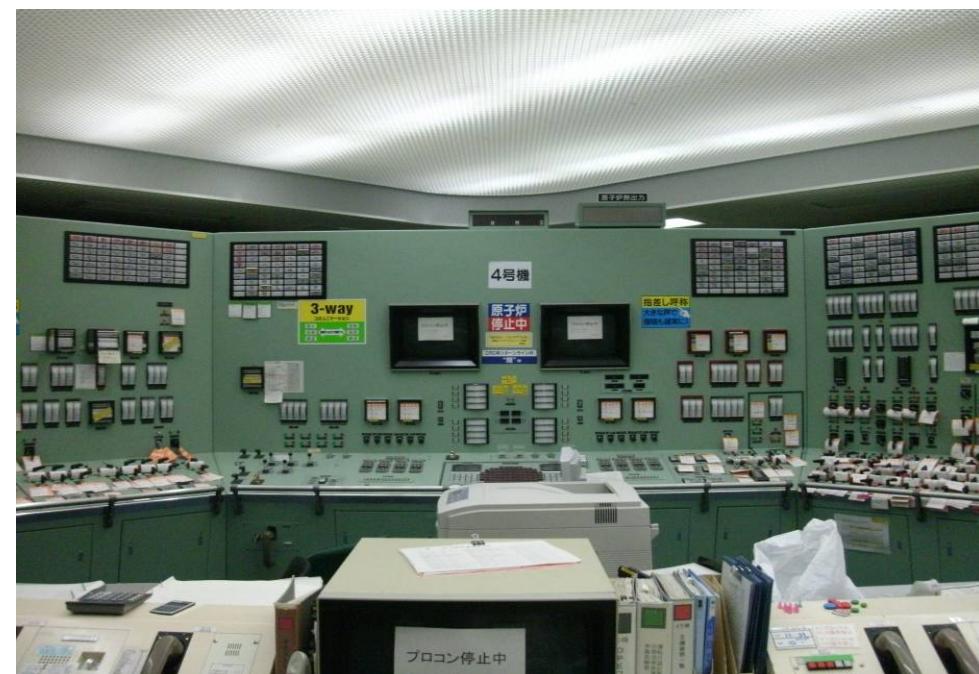
点灯した4号機中央制御室照明

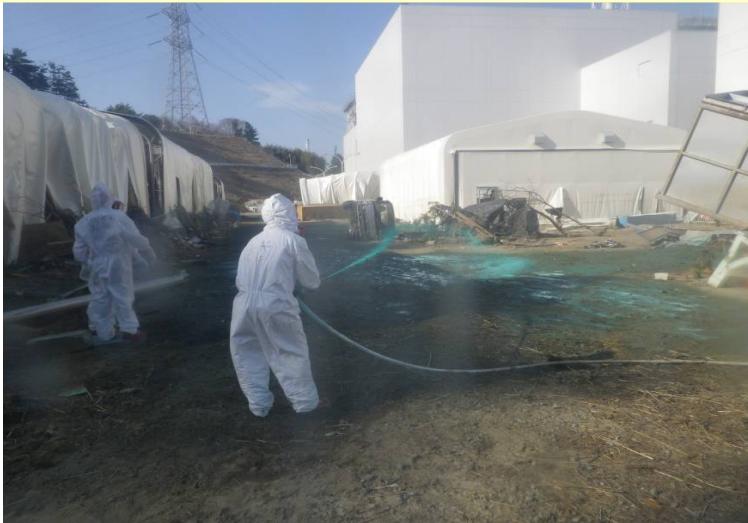
飛散防止剤散布

- 地面の放射性物質の飛散を防ぐため、飛散防止剤を試験的に散布  
(4月1日以降、断続的に実施)
- 放射性物質を含む液体の海への流出を防ぐため、下記対策を実施
  - ✓ 立坑周辺の穴から凝固剤を注入。ピット側面コンクリート部分から海への流出が止まったことを確認  
(4月6日 5:38頃)
  - ✓ 止水状況をさらに完全なものとするため、流出箇所に対して、ゴム板と治具による止水対策を実施。
  - ✓ 引き続き漏えいの有無を監視中。
- 発電所専用港内からの放射性物質を含む水の流出を防ぐため、下記対策を実施
  - ✓ 発電所南側の防波堤周辺で大型土のうの積み込みによる止水工事を開始。
  - ✓ 発電所南側の防波堤付近やスクリーン前面にシルトフェンス等を設置。
  - ✓ ゼオライトを詰めた土嚢をスクリーン前面に投入。

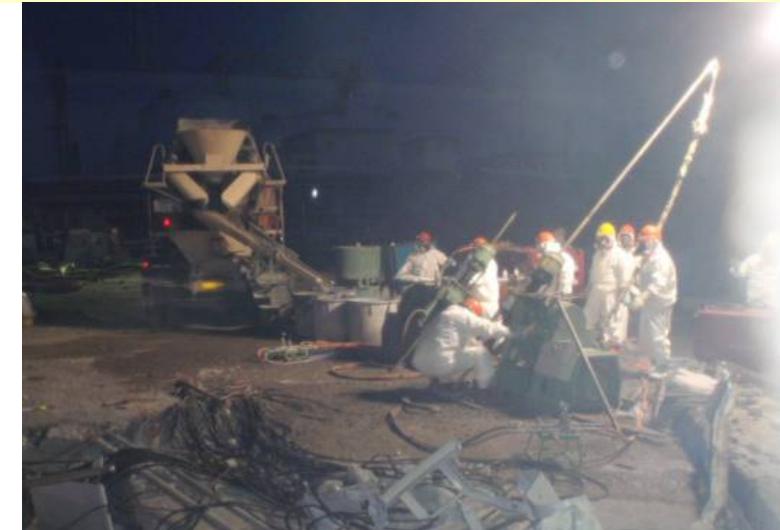
凝固剤注入による止水対策

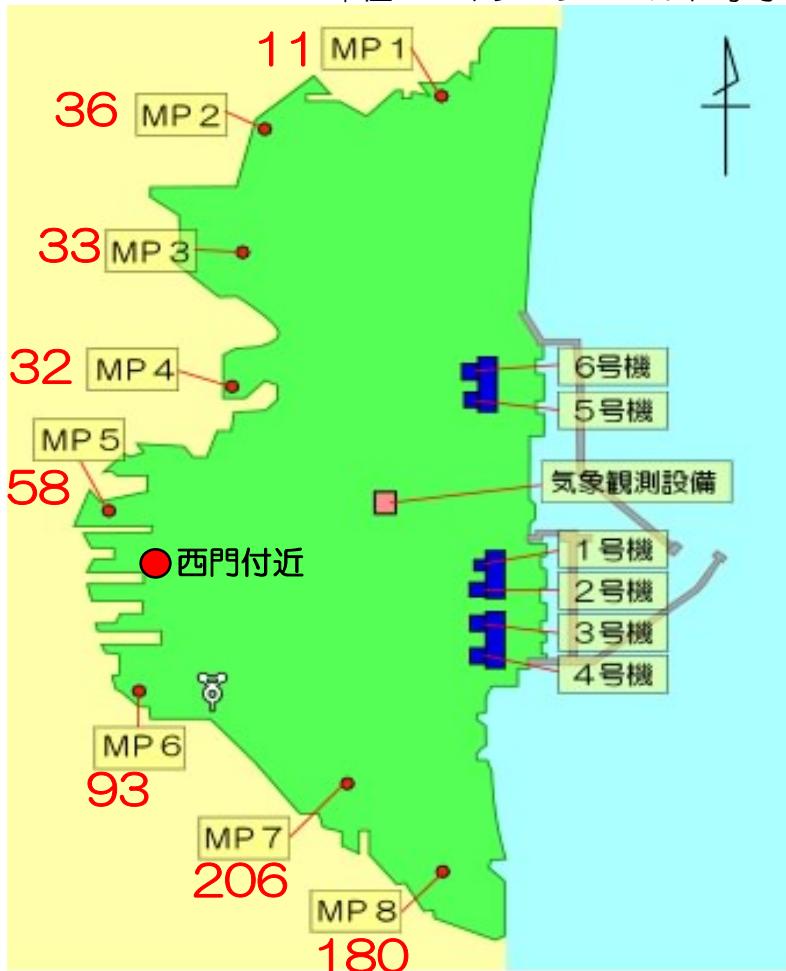
## モニタリングポスト空間線量率

平成23年4月15日9:00

単位：マイクロシーベルト毎時
