## 第1章 農村の生態系とその特質

### 1 - 1 農村の生態系の特質

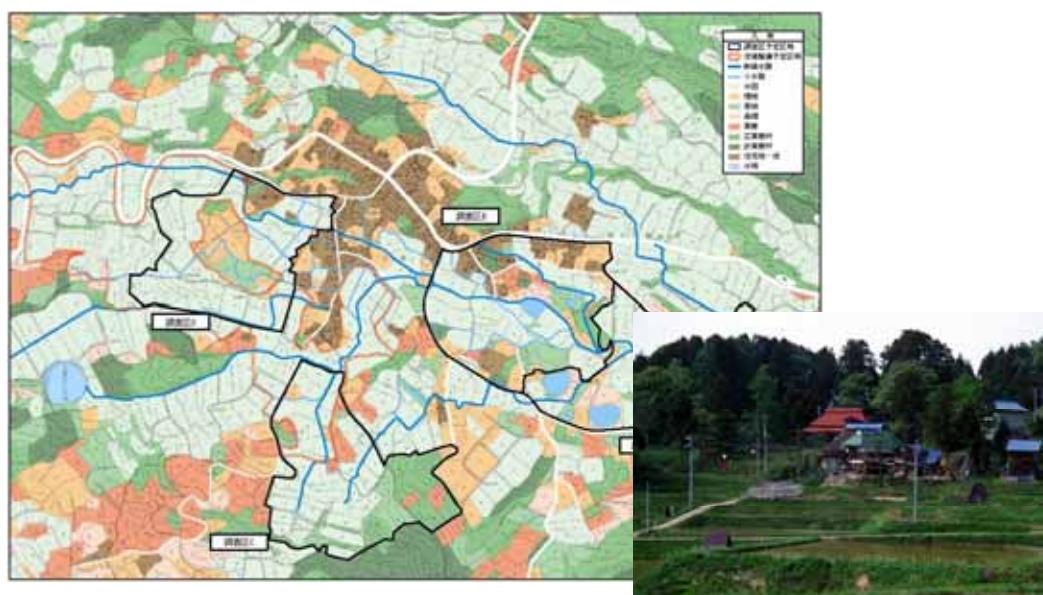
図1-1 鳴谷地地区における土地利用図

農村では、水田、畑、雑木林、水路、ため池、二次草地など多様な環境要素が限定された範囲にモザイク状に分布しています。その一例として中山間地域の鳴谷地地区の土地利用図を図1-1に添付しています。また、低平地では河川の後背湿地をはじめとする開けた水田や、河川と水田をつなぐ水路が多様な環境要素を作りだしています。その一例として平地の輪之内地区周辺の土地利用図を図1-2に添付しています。

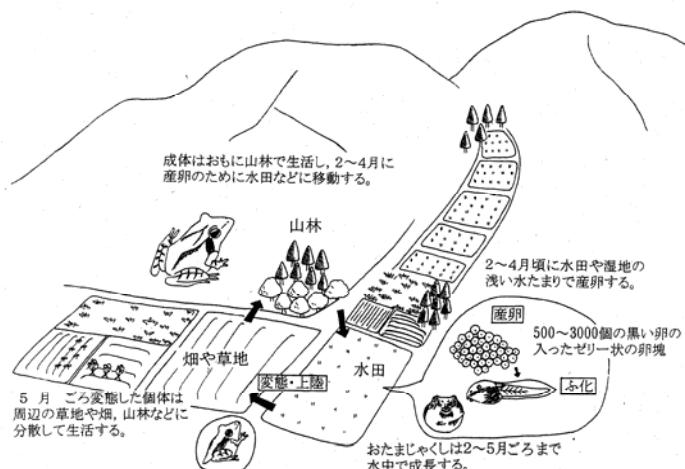
図1-3 アカガエルの生活史（農林水産省資源課，2001<sup>1)</sup>）

特に水域と陸域の両方が地域に混在している環境は、多様な動植物が生息できる環境がそろった場となっています。図1-3はアカガエルの生活史図であり、産卵場所としての水域と生育場所としての陸域が必要です。

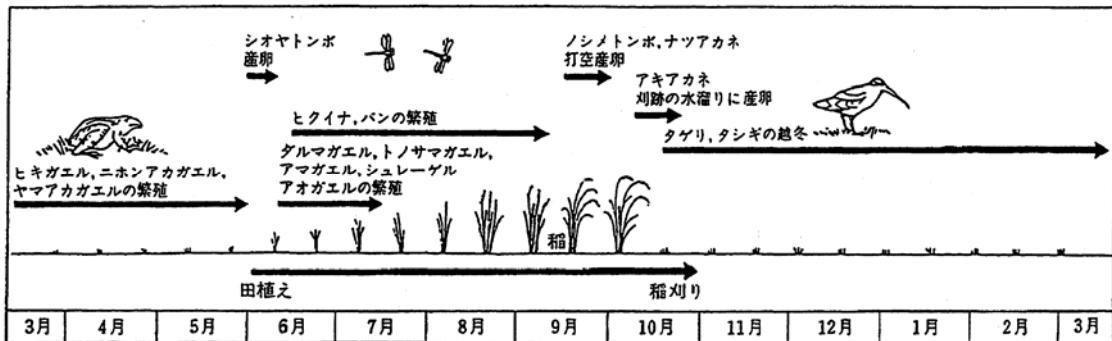
図1-4 谷津田のサイクルと生物相の生活史

農作業などの人の関わり（攪乱）は、さまざまな生物の生息を可能とし、図1-4「谷津田のサイクルと生物相の生活史」のとおり、農業のサイクルに合わせて様々な生物が生活史の中で水田などを活用しています。

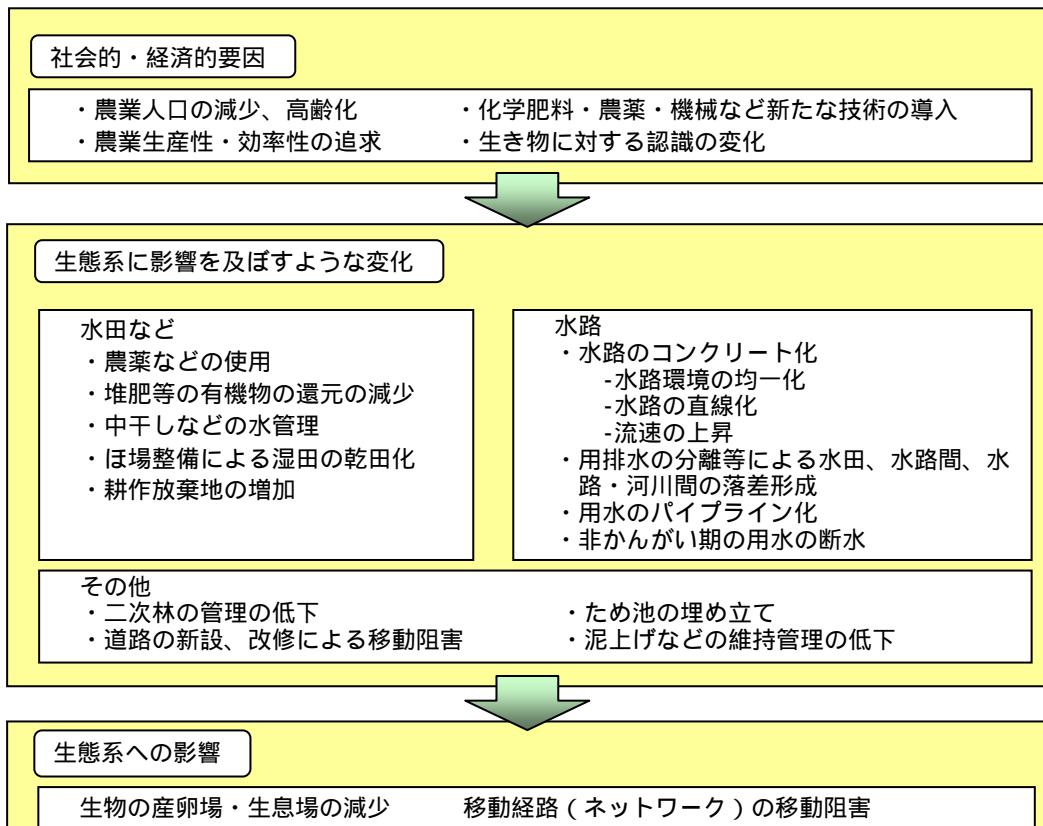
図1-6 農村環境の歴史とその要因

農村環境の歴史とその要因について図1-6のように整理することができます。

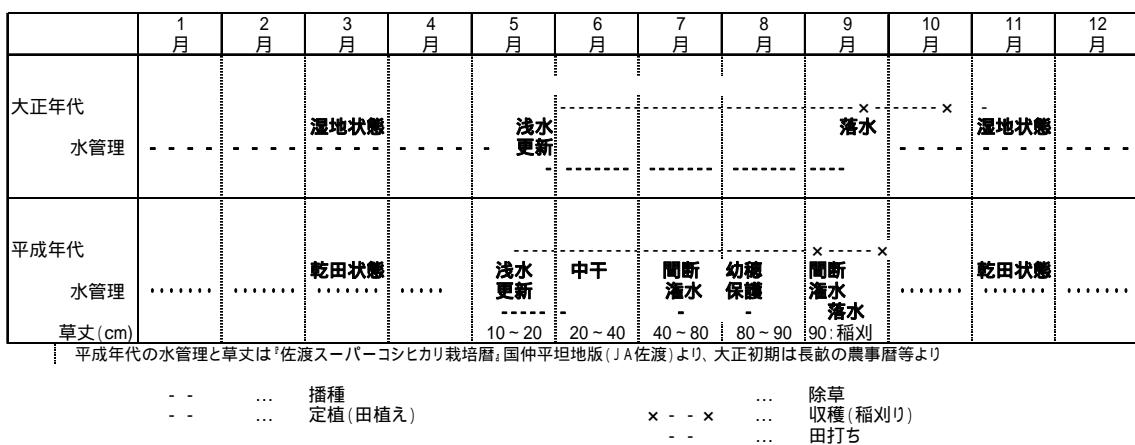
図 1-7 佐渡地域の稲作の営農暦(農林水産省資源課, 2003<sup>5)</sup>)

稲作の作期変化の影響として、佐渡地域の例では、図1-7のとおり大正時代と比較すると田植え時期が早まっており、田植え前に産卵するニホンアカガエルの生活史に影響を与えていたと考えられていますが、過去の栽培暦も生活史に影響を及ぼしていた可能性も考えられます。

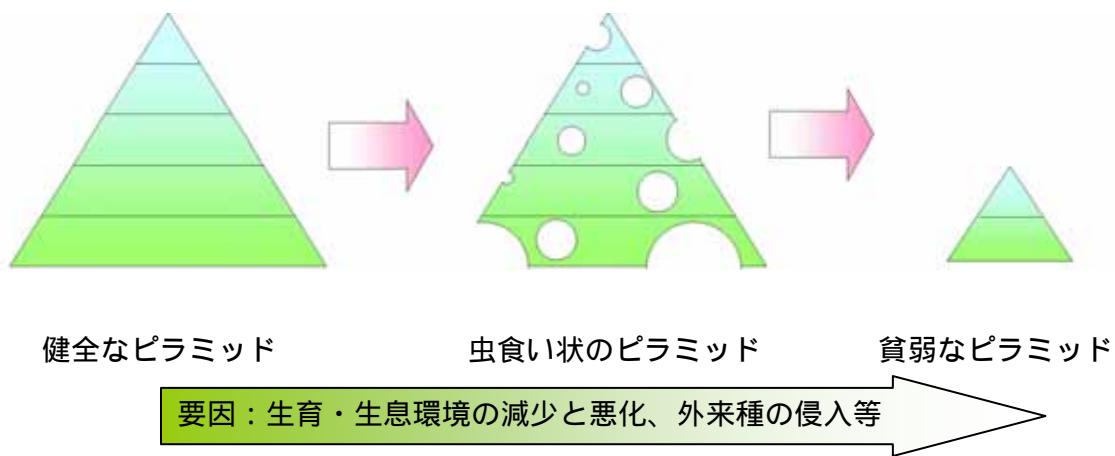
図1-8 生態系ピラミッドの状態のイメージ

農村地域の生態系が悪化した状況は地域によって様々で、図1-8に示すイメージのような生物の多様性が高い生態系のピラミッドが維持されているところもあれば、生態系のピラミッドを構成する種が少なくなり、生物多様性が低下した虫食い状の生態系ピラミッドになっているところもあります。

更に、生物相の貧弱化が進み、少ない生物で構成される生物多様性の低いピラミッドとなってしまって、分断されてしまったところもあります。
