機能保全における草刈作業の試行事例

1 機能保全における草刈り作業の方針

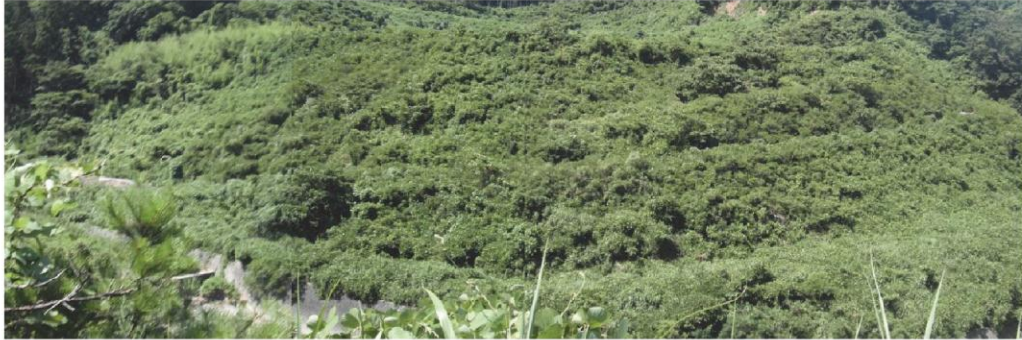
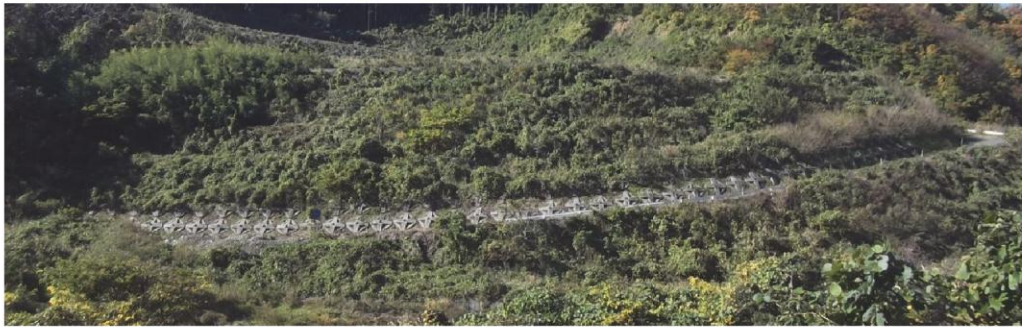
写真1 草刈り作業前後の現地状況（遠望）

草刈り作業前（写真上：8月）には草木に覆われてアンカー工が対岸からは見えない状況であったが、作業の結果（写真下：11月）、対岸からもアンカー工の存在がはっきりと確認できるようになった。

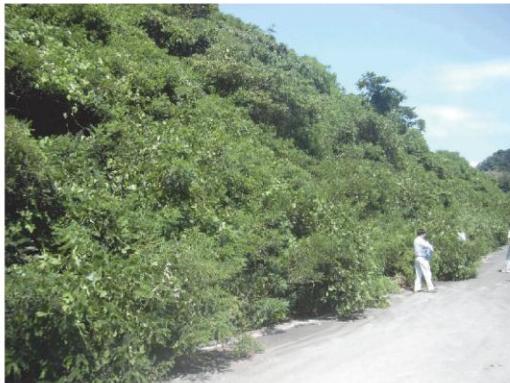
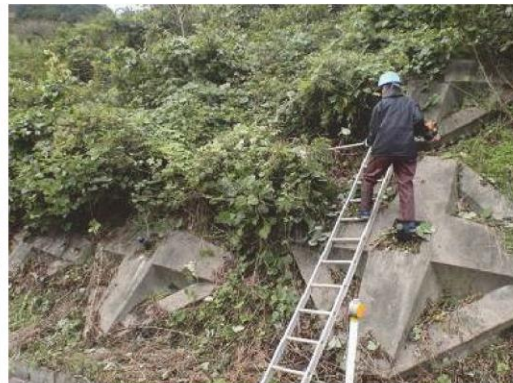
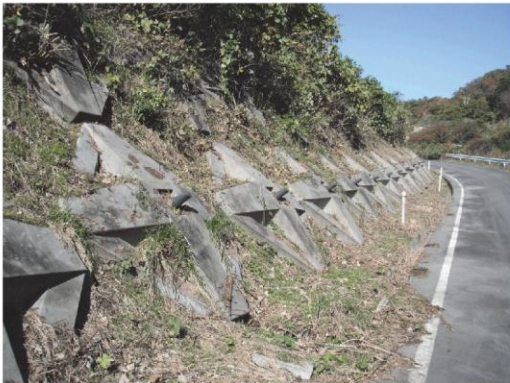
写真2 草刈り作業前後の現地状況

草刈り作業前（写真左上）には草木に覆われてアンカー工が見えない状況であったが、作業を行った範囲（写真左下）はアンカー工及びその周辺について点検ができるようになった。（写真右上は作業状況）

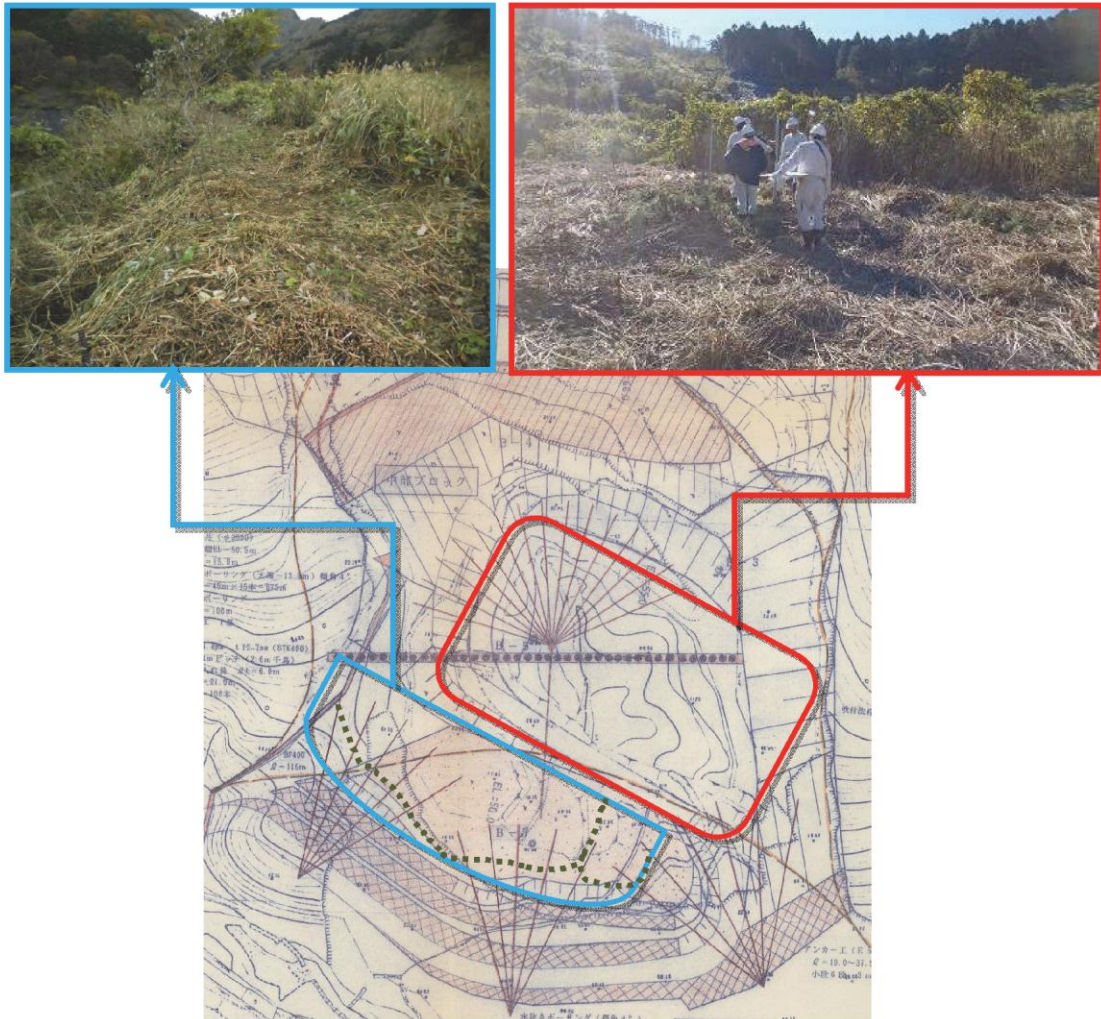
図2 平坦地の草刈り作業状況

アンカー工上部の平坦面（青枠の範囲）は耕作放棄地であったため、亀裂等の確認を行うために写真左上に示すとおり緑点線のように通路状に草刈り作業を行った。その結果、刈り倒した草木は脇に除けられるため地表が露出し亀裂の有無の確認ができた。この方法は監視区間が明確になる点でも効果的と考えられる。

一方、地すべりブロック上部の平坦面（赤枠の範囲）についても耕作放棄地となっているため、亀裂等の確認を行うために写真右上のように面的に草刈り作業を実施した。草木は現地に刈り倒しとしたことから地表が覆われており、段差の有無はできるものの亀裂の確認は困難であった。この方法は労力がかかる割に効果が小さい。
