機能回復工事例

1. ライナープレート集水井老朽化に伴う内巻き補修工事例

2. 酸性水（温泉水）による腐食対策としての内巻き補修工事例

温泉地すべりにおける集水井工の腐食対策について

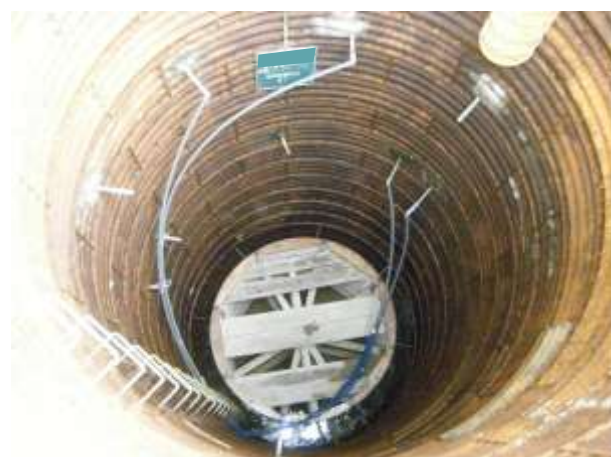
型枠設置

内巻き用ライナープレートを積み上げるため、底盤コンクリートの巻き立てを行い、その上にライナープレートを乗せ、旧躯体との間を砕石で充填しながら立ち上げていく。

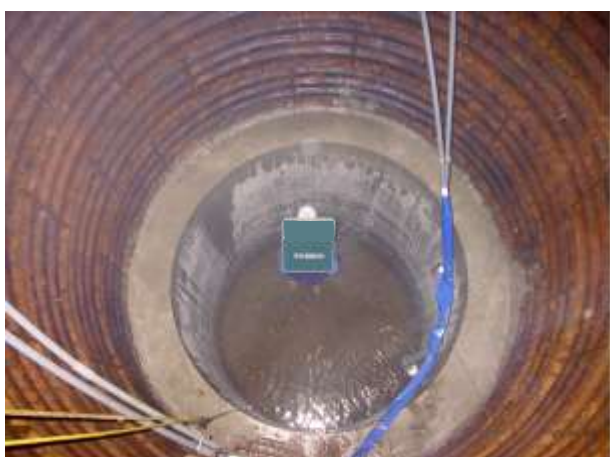
底盤コンクリート設置完了

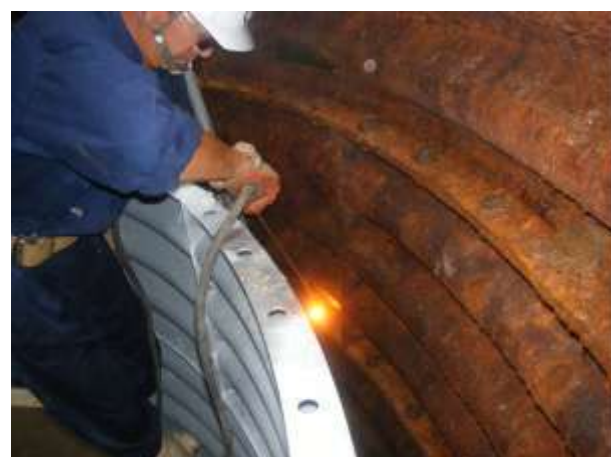
下部ライナープレート固定

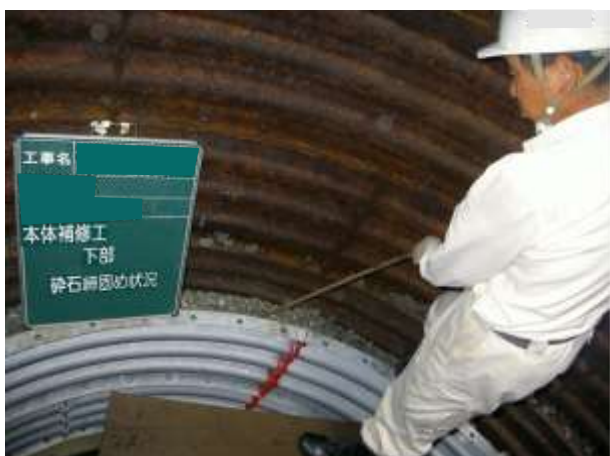
裏込め砕石締固め

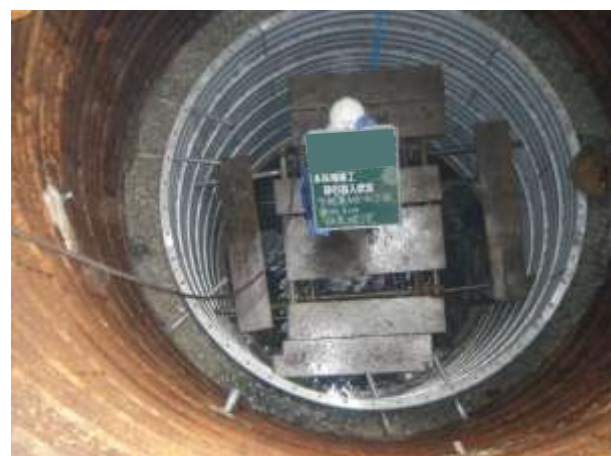
パイプ類接続状況

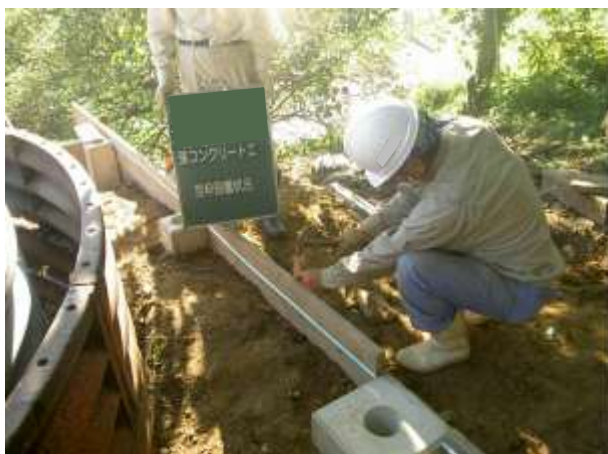
張コンクリート工型枠設置

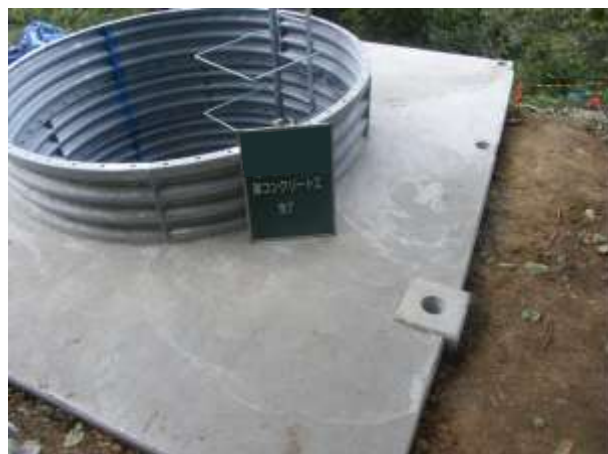
張コンクリート設置完了

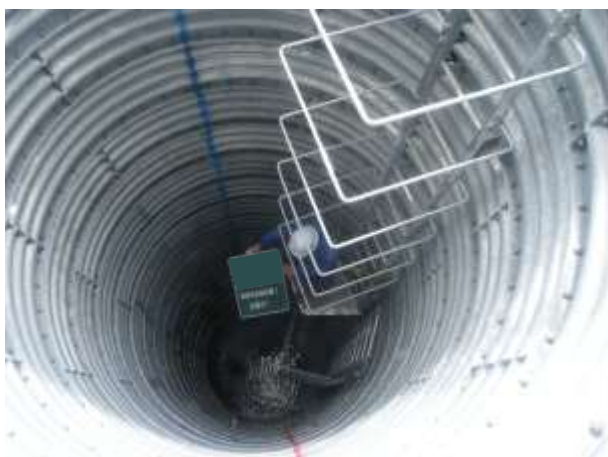
点検梯子設置状況

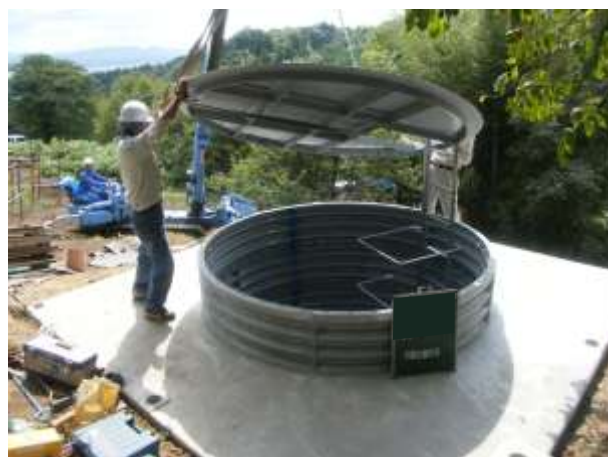
天蓋設置状況

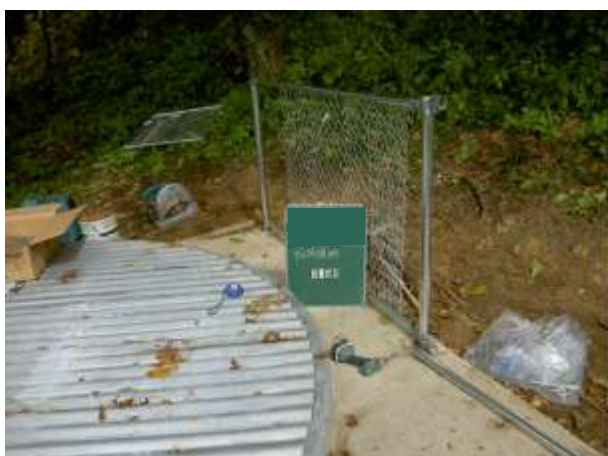
安全柵取付状況

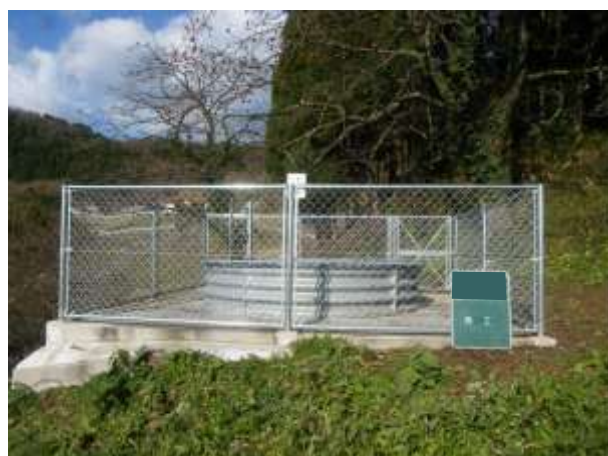
施工完了

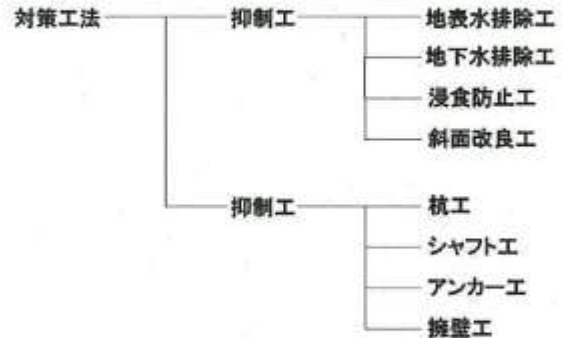
図-1 地すべり防止対策工法の種類

地すべり防止対策の工法選定には、大別して地すべり活動を促す誘因を軽減もしくは除去することにより、間接的に地すべりを安定させる抑制工と、地すべりに対する抵抗力を付加することで、その安定を図る抑止工とがあり、それぞれの機能に応じ図-1 のように分類されている。

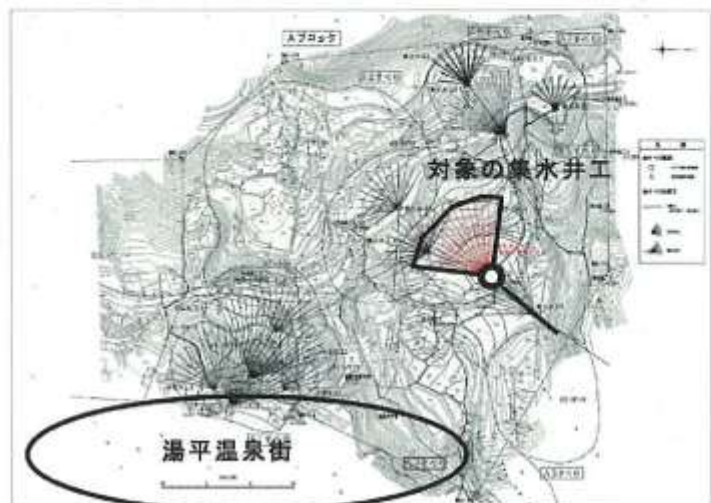
図-2 集水井工と温泉街の位置関係

今回、対象の集水井工は、図-2 に示す花合野地すべりの A ブロックのほぼ中央部、A3 すべりに位置している。この A ブロックは A1~7 の 7 つのすべりブロックで構成されており、すべり規模は、長さ 140~280m、幅 60~320m、深さ 15~40m と比較的大規模なこと、背後の山からの地下水供給が豊富なことから、対策工として抑制工である集水井を多く配

置し、それでもなお地すべり変動が収まらないブロックは、抑止工を配置している。なお、集水井工はライナープレート集水井を採用している。

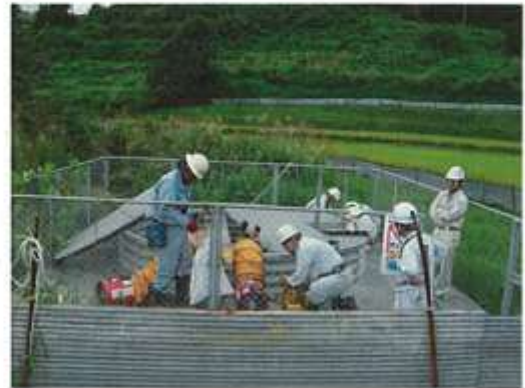
図-3 火山性ガス測定状況

集水井内の立ち入りにあたっては、火山性ガスによる人体への影響を考慮して、図-3の様に井戸内のガス測定を行う。

測定する主な火山性ガスは、二酸化硫黄・塩化水素・硫化水素・一酸化炭素・二酸化炭素・メタン・酸素の7種類である。調査方法は、バキュームで集水井内のガスを吸引し、検知管によりガスの種類・濃度を測定する。その結果、ガスが生命の危険となる濃度で検出された場合は、送風機により井戸内のガスの除去作業を行って、再度、検知管により安全性を確認した後に立ち入る。立ち入りにはガス検知器を携行するとともに、安全性を十分確認しながら調査作業を行った。

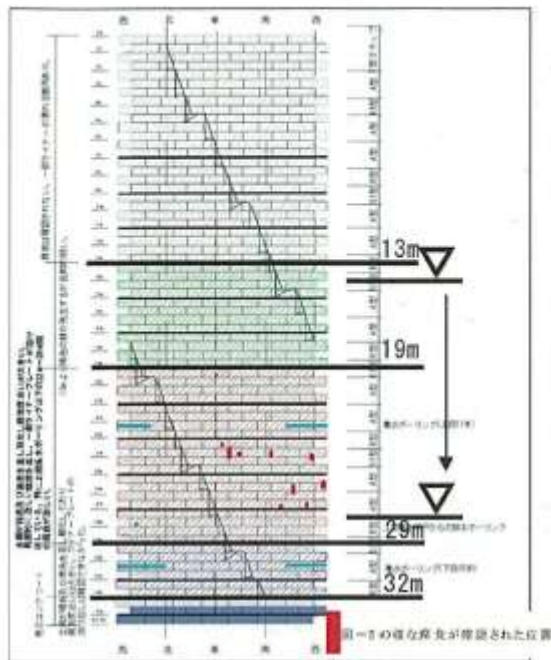
図-4 目視観察結果図

図-4に目視観察結果図を示す。これによると、0~13m間は腐食なし、13~19m間は褐色「さび」が弱く発生している。19~29m間は褐~黒色に著しく「さび」しており、図-5のように一部ライナープレートが溶け出している。特に、22~29mが著しい。29~32m間の溶け出しはないが、「さび」が著しい。

地下水位は、対策前は14m付近であったが、対策後は28m付近まで低下している。

以上を考慮した結果、表-3 に示すとおり、今後の維持管理時の安全性、集排水ボーリングの機能確保、将来的な施工可能な構造を考慮した結果、ライナープレート内部設置(重防食)が最も適していると判断し、対策工を決定した。なお、施工時には、重防食塗装が傷つかないように既設井戸と新設井戸の間に、傷防止のマットを巻き込みながら栗石を投入していった。
