# 昨年の豪雨災害により被災した農地の復旧事例

農林水産省農村振興局  
整備部防災課災害対策室

# H27年関東・東北豪雨に伴う農地の被災状況

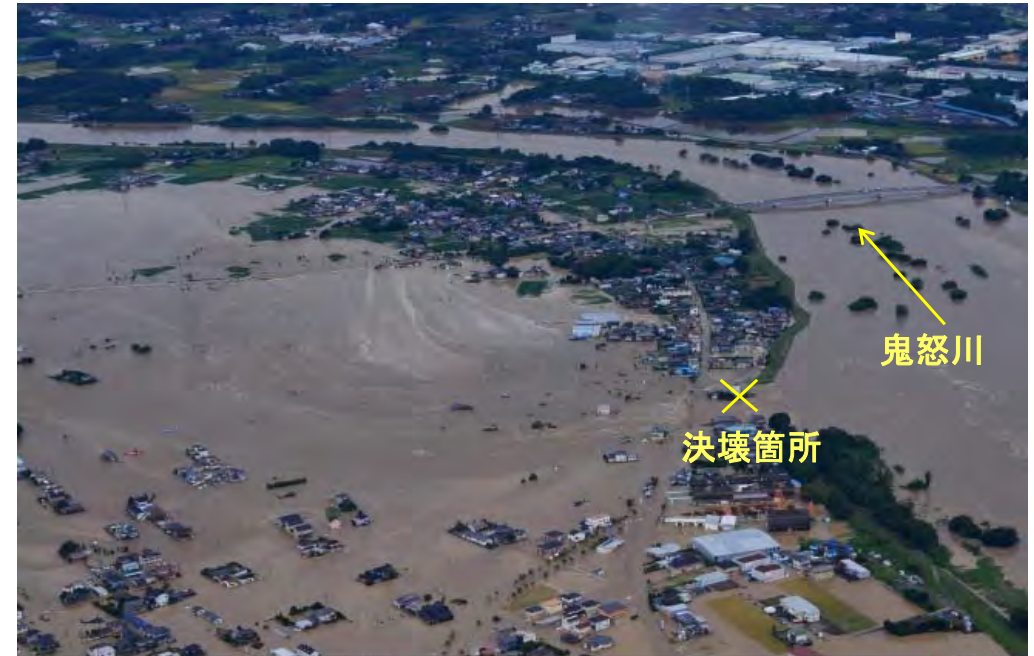
鬼怒川決壊による農地、農業用施設の被災(9月 茨城県常総市)

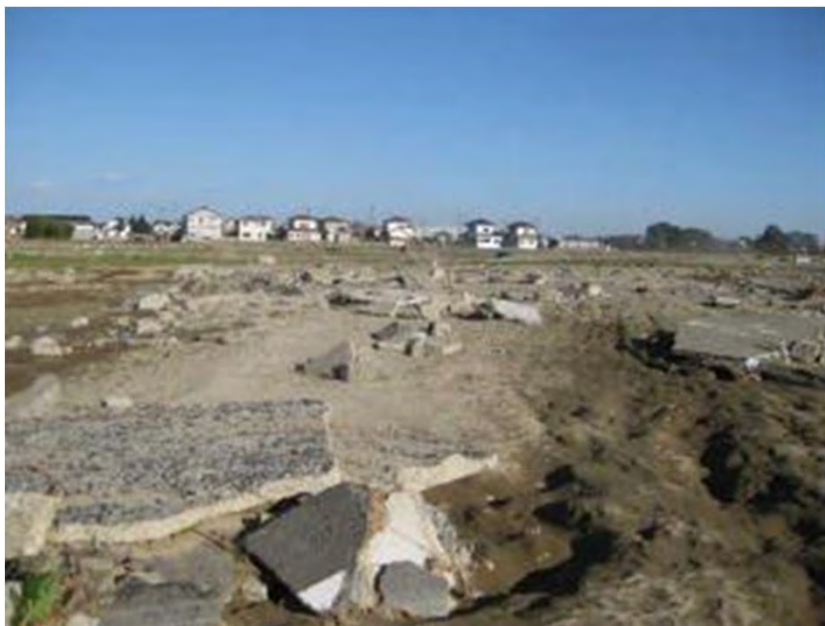
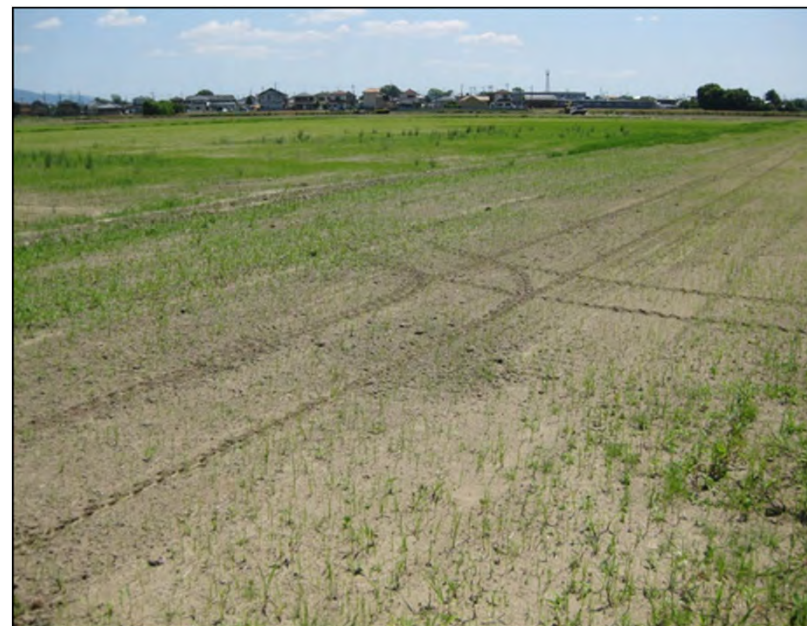
# 査定前着工等により農地復旧した事例(茨城県常総市)

- H27年9月関東・東北豪雨により、河川堤防が決壊し、農地(畑)へガレキ・土砂が堆積。
- 被災規模の大きい農地は査定前着工を用いて、早期の農地復旧を行い、次期作付に間に合った。

復旧内容	平成27年				平成28年			
	1-3	4-6	7-9	10-12	1-3	4-6	7-9	10-12
農地災害復旧事業 により復旧(ガレキ・ 流入土砂撤去)				<div style="display: flex; justify-content: space-between;"> <div style="background-color: #c0392b; color: white; padding: 5px;">応急復旧</div> <div style="background-color: #2980b9; color: white; padding: 5px;">災害査定</div> </div>	<div style="background-color: #c0392b; color: white; padding: 5px;">本復旧</div>	作付

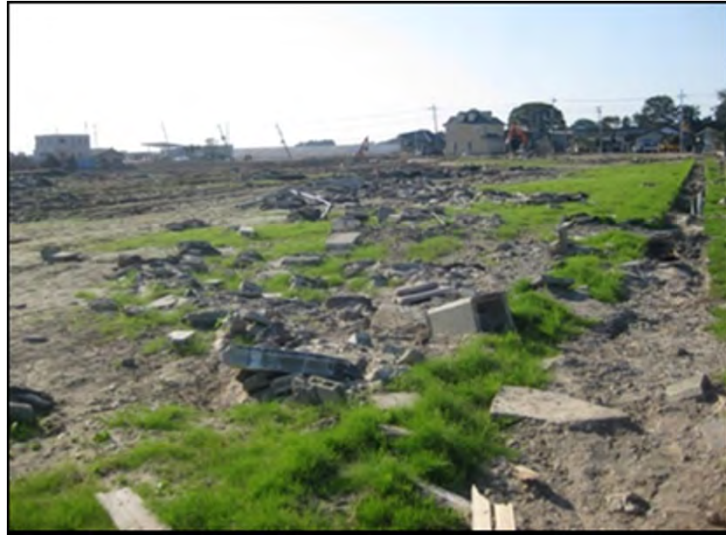
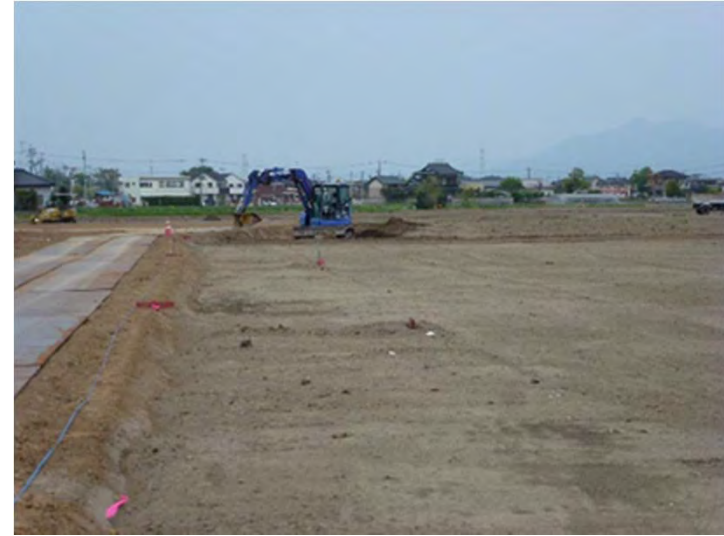
# 査定前着工等により農地復旧した事例(茨城県常総市)

- H27年9月関東・東北豪雨により、河川堤防が決壊し、農地(田)へガレキ・土砂が堆積。
- 被災規模の大きい農地は査定前着工を用いて、早期の農地復旧を行い、次期作付に間に合った。

復旧内容	平成27年				平成28年			
	1-3	4-6	7-9	10-12	1-3	4-6	7-9	10-12
農地災害復旧事業 により復旧(ガレキ・ 流入土砂撤去)				<div style="display: flex; flex-direction: column; align-items: center; justify-content: center;"> <div style="background-color: #c0392b; color: white; padding: 5px; writing-mode: vertical-rl; text-orientation: upright;">応急復旧</div> <div style="background-color: #2980b9; color: white; padding: 5px; writing-mode: vertical-rl; text-orientation: upright;">災害査定</div> </div>	<div style="background-color: #c0392b; color: white; padding: 5px; writing-mode: vertical-rl; text-orientation: upright;">本復旧</div>	作付

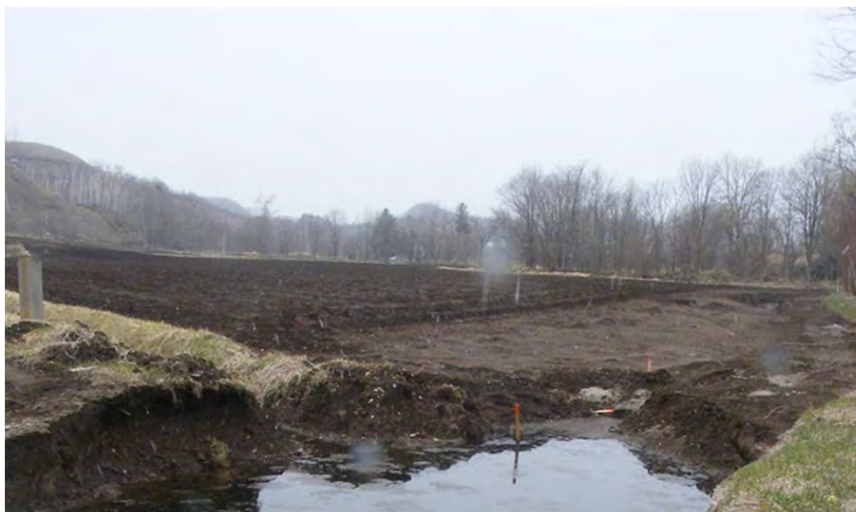
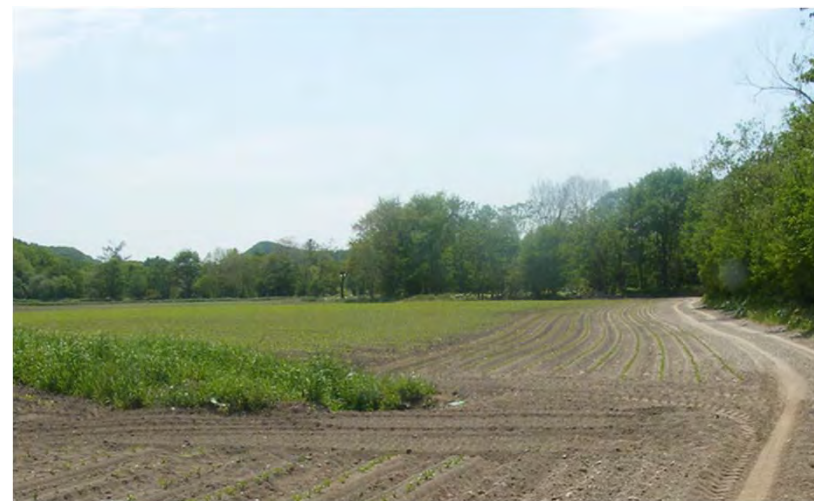
# 災害査定後の本復旧により農地復旧した事例(北海道大空町)

- H27年10月7日の台風23号豪雨により、農地(畑)の土砂が流亡。
- 災害査定後、春期(H28年3月～5月)に農地復旧を行い、次期作付に間に合った。

復旧内容	平成27年				平成28年			
	1-3	4-6	7-9	10-12	1-3	4-6	7-9	10-12
農地災害復旧事業により復旧(客土、均平)				<div style="border: 1px solid red; border-style: dashed; height: 100px; position: relative;"> <span style="position: absolute; top: 50%; left: 50%; transform: translate(-50%, -50%); font-weight: bold;">災害査定</span> </div>		<div style="display: flex; justify-content: space-around; align-items: center;"> <div style="background-color: #c0392b; color: white; padding: 10px; font-weight: bold;">本復旧</div> <div style="background-color: #27ae60; color: white; padding: 10px; font-weight: bold;">作付</div> </div>

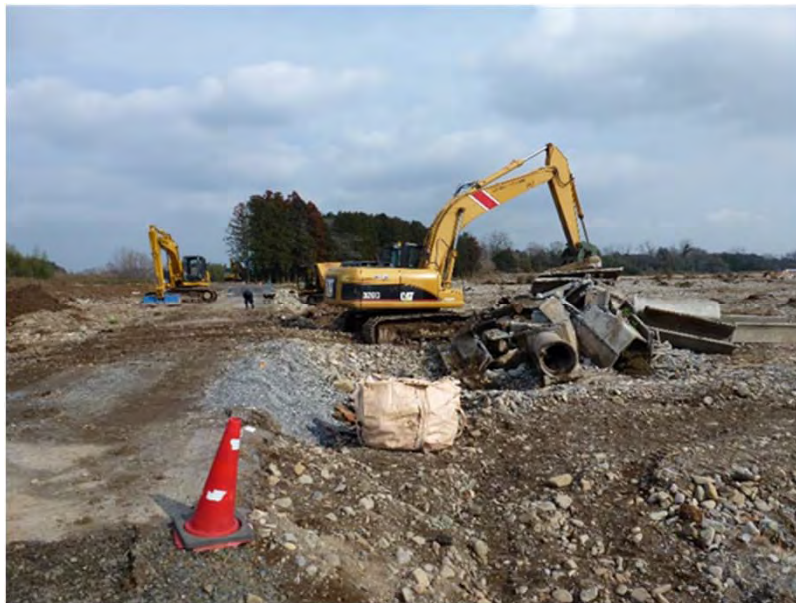
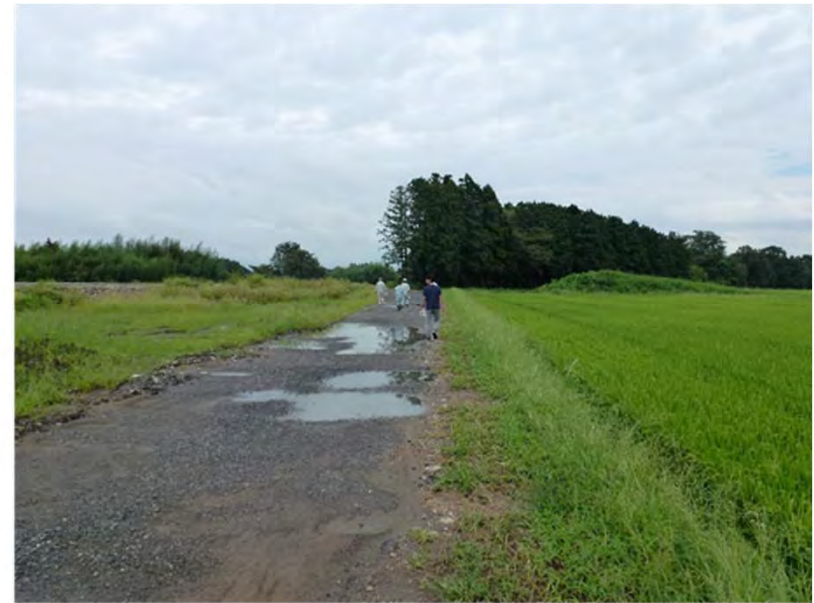
# 災害査定後の本復旧により農地復旧した事例

- H27年9月関東・東北豪雨により、河川堤防が決壊し、それに伴い農地が被災。
- 再度災害防止のため、河川堤防復旧工事を優先し、その後、農地復旧を行っているところ。H29年には作付再開予定。

復旧内容	平成27年				平成28年				平成29年			
	1-3	4-6	7-9	10-12	1-3	4-6	7-9	10-12	1-3	4-6	7-9	10-12
農地災害復旧事業により復旧(畦畔復旧、排土)				災害査定	他事業工事			本復旧		作付

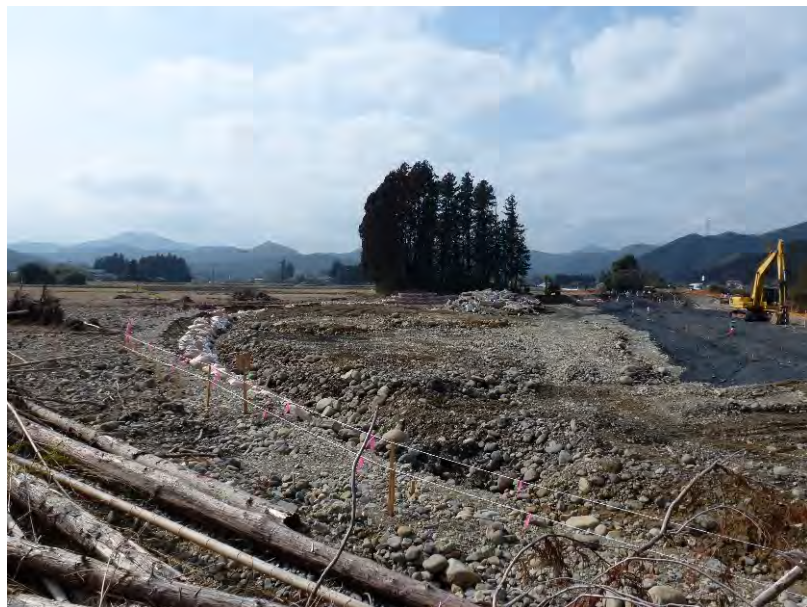
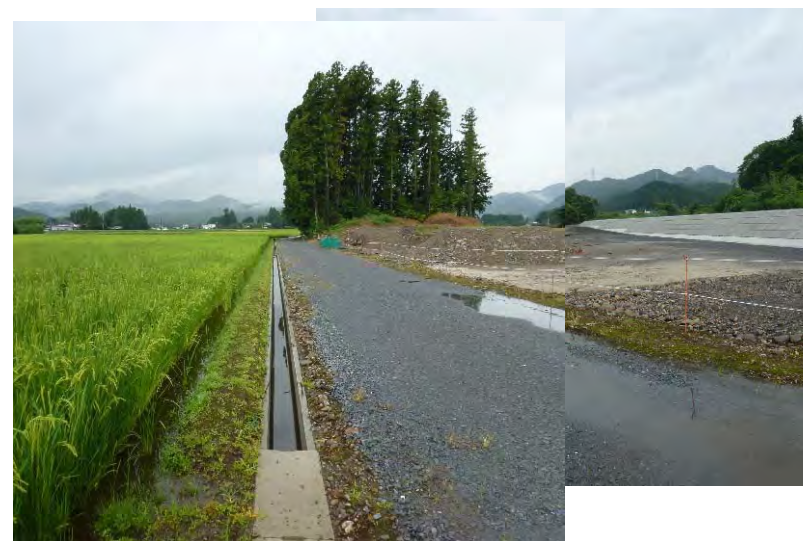
# 災害査定後の本復旧により農地復旧した事例

- H27年9月関東・東北豪雨により、農地(田)へ土砂が堆積。
- 河川復旧工事竣工後、農地災害復旧(土砂除去、客土)を行い、次期作付に間に合った。

復旧内容	平成27年				平成28年			
	1-3	4-6	7-9	10-12	1-3	4-6	7-9	10-12
農地災害復旧事業により復旧(土砂除去、客土)								
					災害査定	他事業工事	本復旧	作付
