Ⅱ 田植え

1. 苗・肥料の運搬・配布・積み込み

2. 田植え機の整備・点検・走行

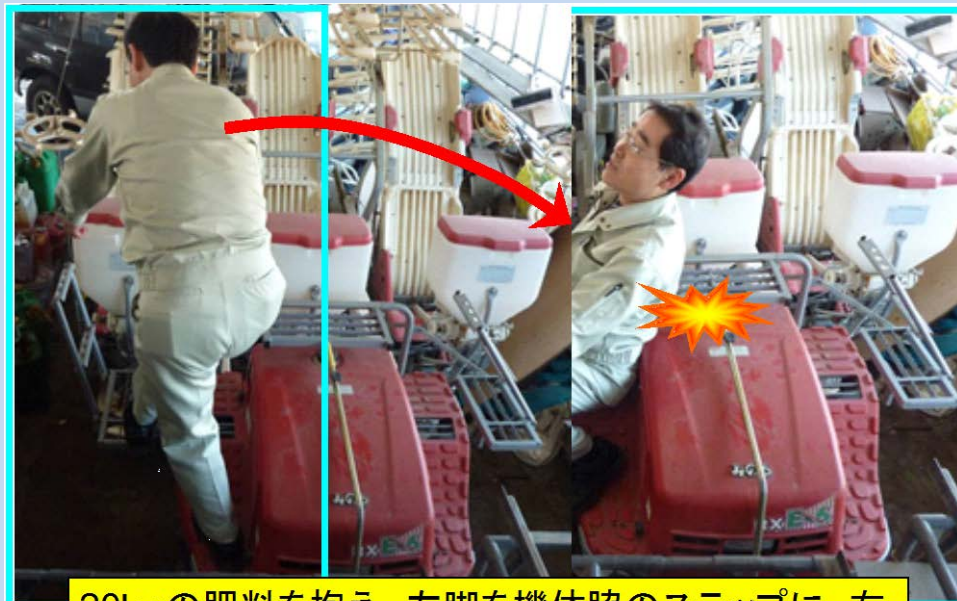
20kgの肥料を抱え、左脚を機体脇のステップに、右脚を肥料供給用のステップにかけて肥料をタンクに入れようとして、足が滑り、背中をボンネットに強打。

《なぜ》田植機は泥水で汚れ滑りやすくなっています。また、苗や肥料の補給作業が必要で、重量物を手に持って不安定な姿勢での作業が強いられます。

田植機に肥料を補給するため、20kgの肥料袋を抱えて田植機前部に乗ったところ、足を滑らせて転倒し、田植機に腰と背中を強打した。脊椎骨折、打撲。

田植機は泥水で汚れ、とても滑りやすいことを十分頭に入れておくことが重要です。常に足元に注意を向けて作業することを心がけ、滑りにくい履物で作業します。

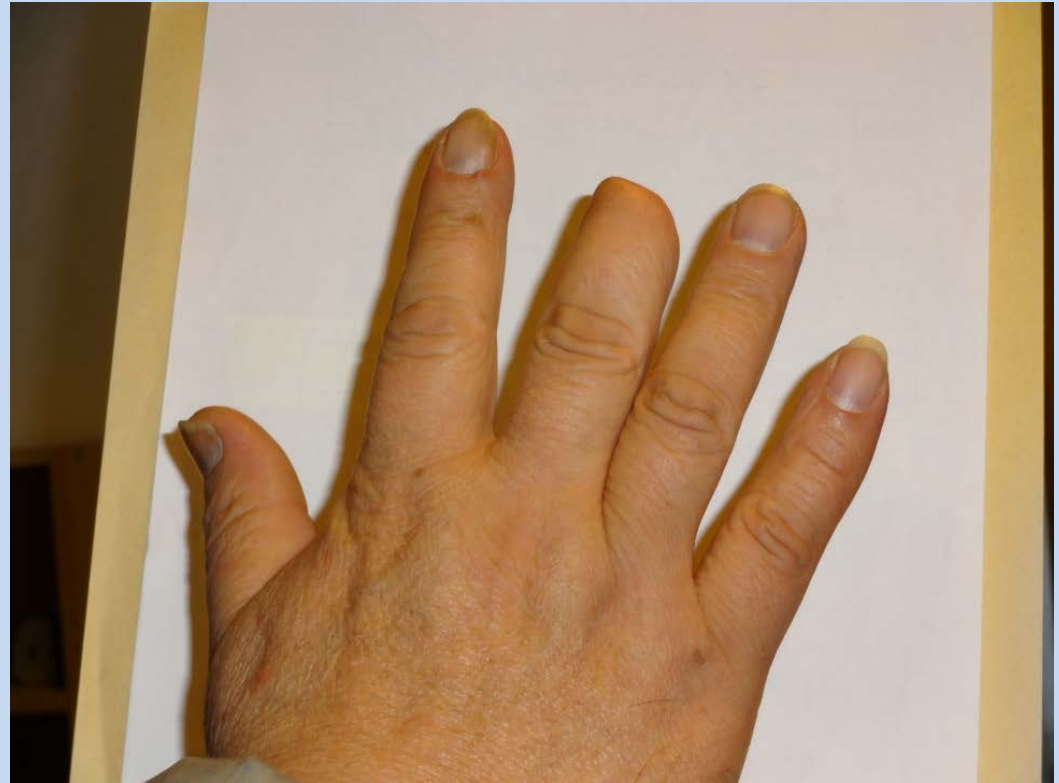
田植え中に1条分が欠株となっているのに気づき、急いでいたためエンジンを止めずに植え付け爪に嚙んだ小石を取った瞬間動きだし、右手中指断裂。

《なぜ》エンジンがかかったままでは、異物が取り除かれた途端に、急に動き出す可能性があります。

作業中に異物が詰まったり、異音がするなど異常に気付いた時は、必ずエンジンを切って作業します。また、作業機を上昇させた状態で点検等の作業するときには、油圧ロックを忘れずに行います。

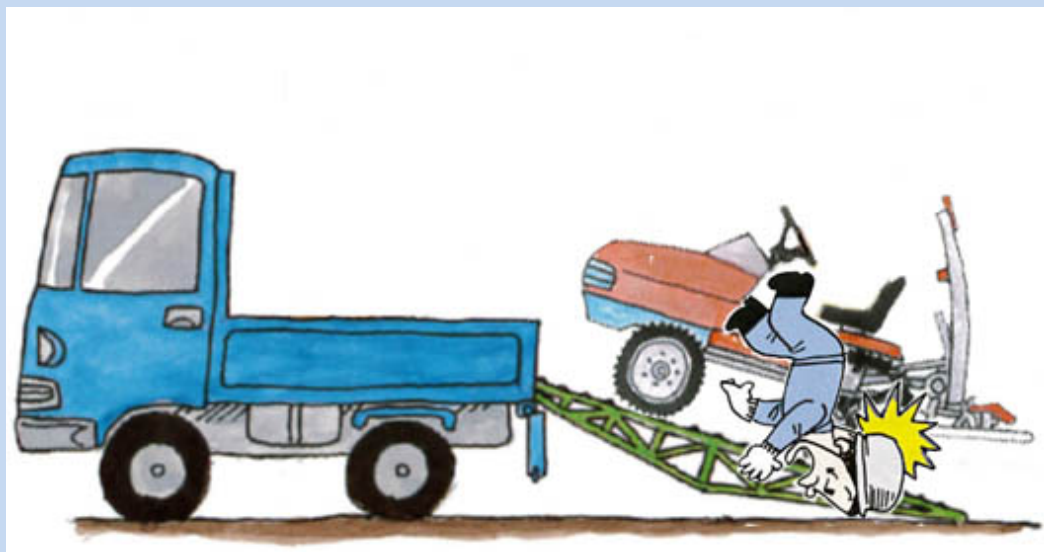
田植機をバックで降ろす際、あゆみ板がはずれそうになったのに気づき、とっさに飛び降りて伏せたが、その上に田植機が落下、左大腿骨骨折。

《なぜ》使用するあゆみ板の強度はもちろん、トラックにはあゆみ板のフックをしっかりと固定します。

田植機は乗用トラクターと異なり、公道走行に必要な安全機能が装備されていないので運搬車を使用します。運搬車への積み下ろしでは、できる限り補助者に誘導してもらいながら慎重に行います。
