# 農作業事故の聞き取りによる詳細調査から得られた事故別対応策

トラクターが自然にバックしてきて回転していたロータリーに下半身を巻き込まれた。(下半身不随・千葉県 54歳男性)

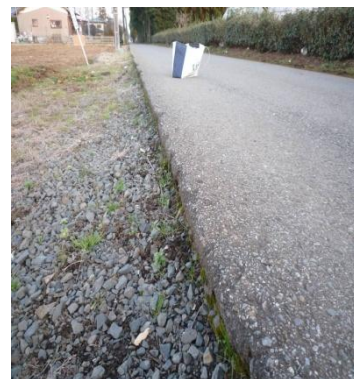
現場の写真

平坦に見える道路であったため、トラクターのエンジンを停止せず、サイドブレーキも掛けられていなかったが、実際は、道路中央から路肩にかけて約1°の傾斜があった。舗装面と畑には約10cmの段差があり、さらに圃場にも、路肩近くの部分から圃場中央に向かって5~6°の傾斜があった。

○いかなる状況でも、トラクターから離れるときはエンジンを停止し、サイドブレーキをかける。

○ほ場への進入路を整備し、進入路以外からほ場に入ったりしない。(進入路の段差解消、進入路を示す目印の設置。)
