農作業事故の聞き取りによる詳細調査から得られた事故別対応策

コンバインで農道を移動中に路肩を踏み外し、2.6m下の水田に転落。
(死亡(胸圧迫)・新潟県 74歳男性)

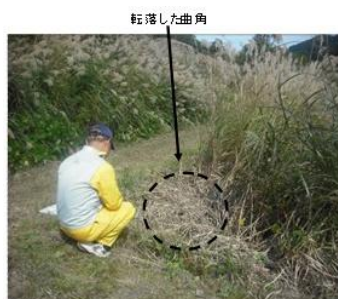
現場の写真

農道の路肩が十分に草刈りされておらず、農道のすみ切りと勘違いし転落。

- 路肩が明確になるように草刈りを行う。
- ポール等を設置して路肩をみえる化する。

- 農道のすみ切りを整備する。
