農作業事故の聞き取りによる詳細調査から得られた事故別対応策

耕うん機で耕うん中、バックで下がったところ、ハンドルがせり上がりそのまま川に転落。(肩甲骨、腰椎骨折ほか・愛媛県 59歳男性)

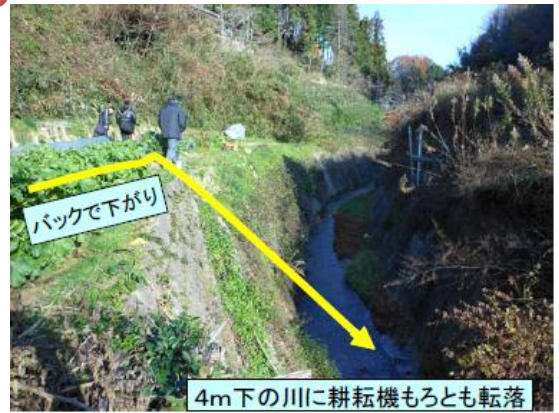
現場の写真

小型耕うん機で川に直角に作った畝を耕うん中、川を背にしてバックで下がったところ、耕うん機のハンドルがせり上がり、そのまま押し出されるようにして、4m下の川に耕うん機もろとも転落。川と農地境には、わずか40cm幅の道しか確保されておらず、後に余裕がなかった。

- 安全のためギリギリまで畝立てしない。
- やむなくバックする場合は後方の安全を十分に確認する。
- 土が固い場合はキックバックによる制御不能にも注意する。

- 落差がある危険箇所に近い畑では、ガケに平行に畝立てするなど作業を進める方向に危険がないよう工夫する。
