# 危険箇所を改善しよう！

## 危険な場所は見える化を！

## 危険な路面、路肩は補修・拡張を！

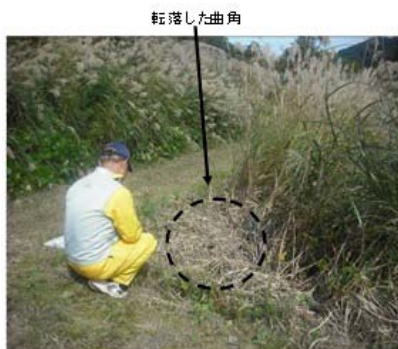
現場の写真

コンバインが路肩を踏み外して転落し、運転者が死亡する事例がありましたが、路肩の草で農道と路肩の境が分かりにくかったことが原因の1つでした。

農道の路肩が十分に草刈りされておらず、農道のすみ切りと勘違いし転落。  
(死亡(胸圧迫)・新潟県 74歳男性)

路肩が明確になるように農道脇の草刈りを行うのは勿論のこと、ポールを立てるなど、危険箇所の「見える化」を進めましょう。

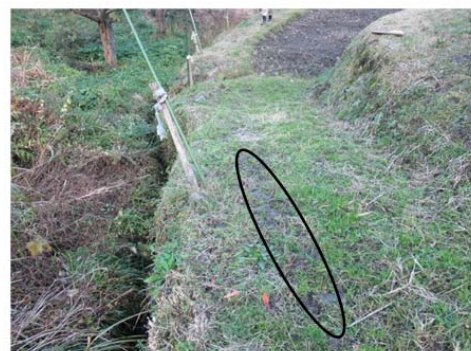
現場の写真

田植機が未舗装の農道を走行中に前輪が横滑りして脱輪、転倒。運転者が負傷する事例がありました。が、道が狭く滑りやすかったことが原因でした。

道はもともと狭く(およそ1.4m)、片側の縁は軟らかくて、車輪が食い込んだり、滑るため、それを防ぐために木の板(写真の黒まる部分)を敷いていた。当日は降雨で板が濡れており、濡れた板の表面で前輪が横すべりして脱輪。  
(打撲・滋賀県 75歳男性)

農道(幅はおよそ1.4m)を上から見たところ(稲円のところに木板を敷いていた)

路面、路肩の補修、農道の拡張など検討すると共に、補修に用いる材料の特性を考慮するなど、現場に併せた対策を行いましょう。
