安全対策・これだけは

耕耘機事故

耕耘機事故の3つの特徴

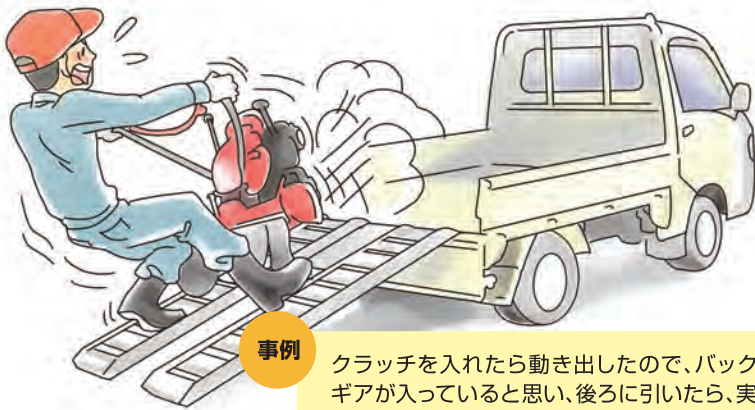
3 車への積み降ろし時の事故

クラッチを入れたら動き出したので、バックギアが入っていると思い、後ろに引いたら、実際はニュートラルとなっていて、そのまま歩み板を滑り落ち、転倒。腰を強打、腰椎圧迫骨折。

小さい、軽いとあなどらず、確実な積み降ろしを！

⇒確実に歩み板を固定して！

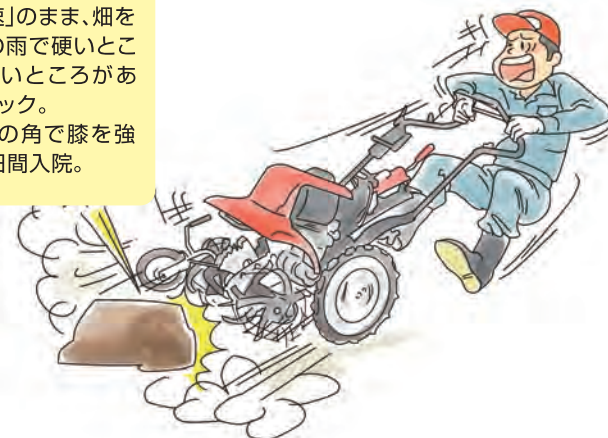
②キックバック

ギアを「高速」のまま、畑を耕耘。前日の雨で硬いところと柔らかいところがあり、キックバック。燃料タンクの角で膝を強打、裂傷、7日間入院。

硬い土、石など、ダッシング・キックバックの可能性
高速回転、一気の深起こしは厳禁！
