◎平成 30 年度環境影響評価指針調査（藤ノ平ダム）結果概要（調査期間：H29～31）

(1) 藤ノ平ダム（平成 14 年竣工）の概要

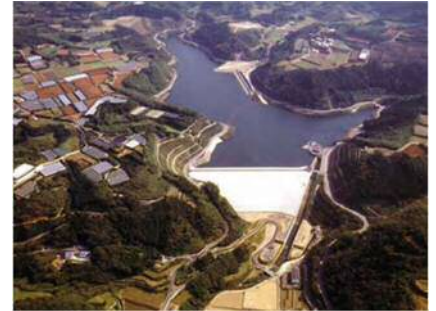
図 1 藤ノ平ダム

所在地：佐賀県東松浦郡玄海町
 型式：中心遮水ゾーン型フィルダム
 堤高：58.7m 堤長：296.2m
 総貯水量：3,518 千 m³ 受益面積：1,340ha
 現状の水質保全対策：曝気装置 3 基、分画フェンス 2 ヶ所

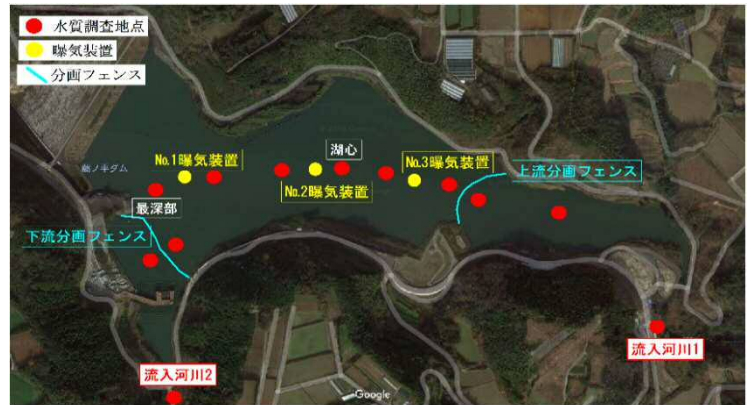
図 2 水質等データの調査地点

6～2月の間、ダム及び流入河川の水温・水質等各種データを収集(図2)し、前年度の調査データ、既設水質対策検討当時の水質データ(平成15～18年度)及びダム管理記録(貯水位、流入量、放流量)を加えた諸データを基に水質予測モデルを構築した。

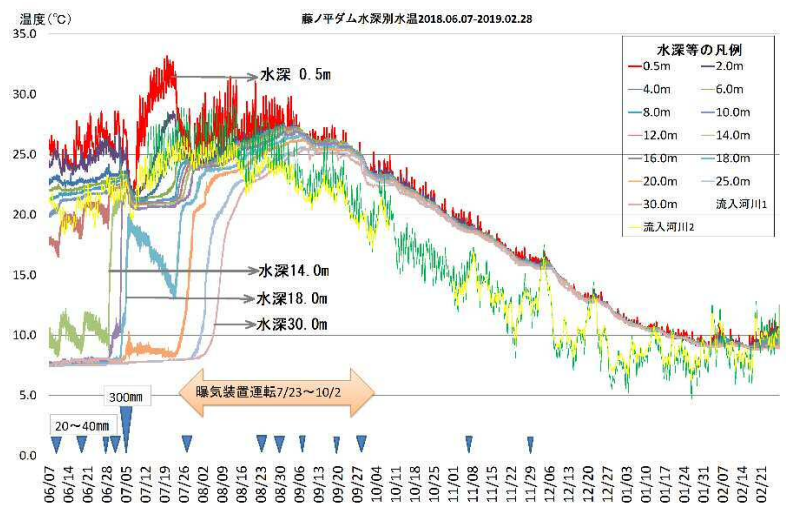
図 3 藤ノ平ダム水温鉛直分布の推移 (H30.6月～H31.2月)

水温の鉛直分布を調査した結果(図3)、調査開始時には水温躍層が形成されており、20～40mm程度の降雨で水深14mまで、300mm程度の降雨(7/5～6)で水深18m程度まで、攪拌が進む状況が見られた。

また、曝気装置稼働(7/23)してから15日後には最下層(水深30m)まで対流が起こり、水温躍層は解消した。
