国営土地改良事業地区調査「矢作川沿岸地区」

ドローンを活用した測量及び機能診断について(続報)

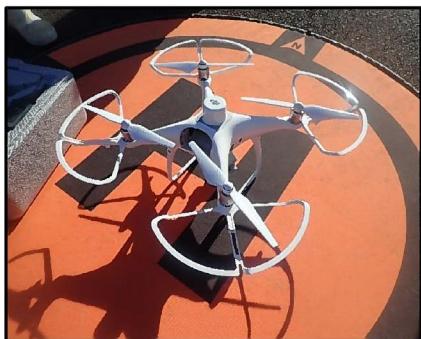
写真1. 測量及び機能診断
(撮影高度64m) に使用した
ドローン

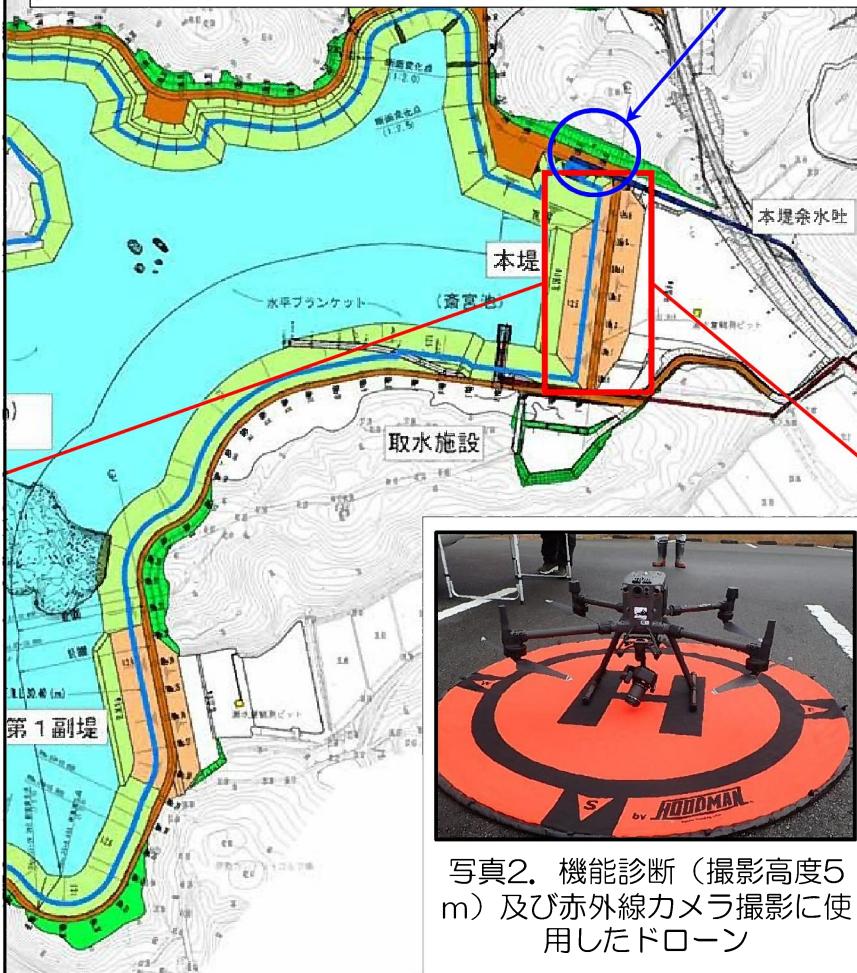
表1. 左岸法面アンカーの機能診断結果

斎宮調整池の左岸法面アンカー工を対象に、従来の人による目視の機能診断とドローンを活用した機能診断を行い、その結果を比較しました（表1. 左岸法面アンカーの機能診断結果）。

その結果、撮影高度によっては近接目視と遜色ない解像度が得られ、ドローンを機能診断に活用できることができることが確認できました（地上画素寸法によっても適否が異なります。）。

撮影手法	人による目視	ドローン	
		撮影高度64m	撮影高度5m
アンカー			
ひび割れ			
検証結果	モルタルのクラックを確認 ○	変状を確認できず ×	モルタルのクラックを確認 ＝ 目視と同等の確認が可能 ○

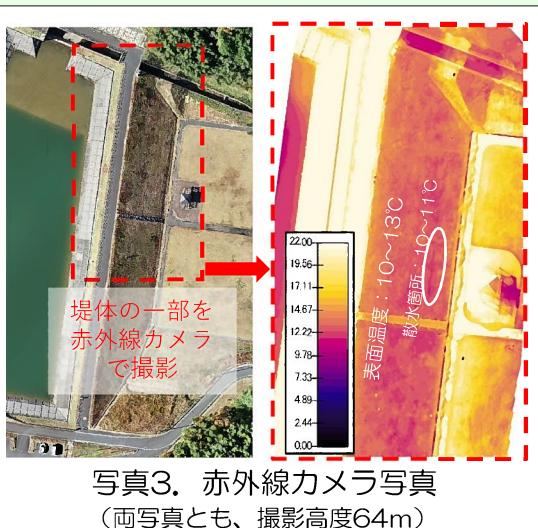
また、ドローンに搭載した赤外線カメラによる、堤体からの漏水の模擬調査をしました（写真3. 赤外線カメラ写真）。

冬に調査したことから、人工的に散水し疑似的に漏水箇所を作りました。疑似漏水箇所と本堤表面との温度差がほとんどなかったことから、顕著な違いは確認できませんでした。調査を夏に実施するなど、今後、検証が必要と考えています。
