## ○国営施設応急対策事業「青蓮寺用水地区」について

# ○国営施設応急対策事業「宮川用水地区」について

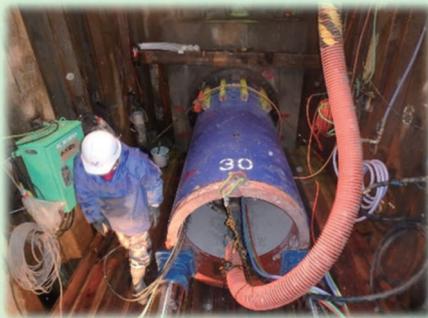
美旗サイホンの改修（推進工）

本年度は、美旗サイホンの改修（住宅等の下を通る口径1,000mmの管を維持管理が可能となるよう道路の下に移設）及び上流調整池の改修（調整池の遮水シートの張替等）工事を行いました。

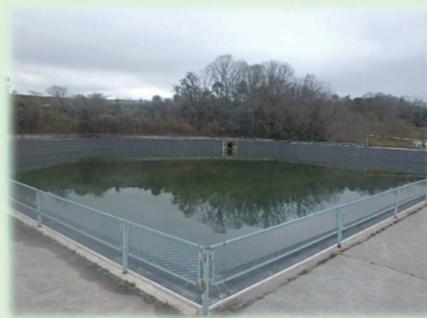
上流調整池の試験湛水状況
