## 5. 植生への影響評価

### (1) 評価の目的と経緯

柿原取水口からの取水開始後 6 年目となる今年度は、モニタリング調査結果を基に、植物の生育状況の取水前後での変化の有無について検証する。また、取水開始前後で顕著な変化が確認された場合は、取水による影響の有無について検証を行う。

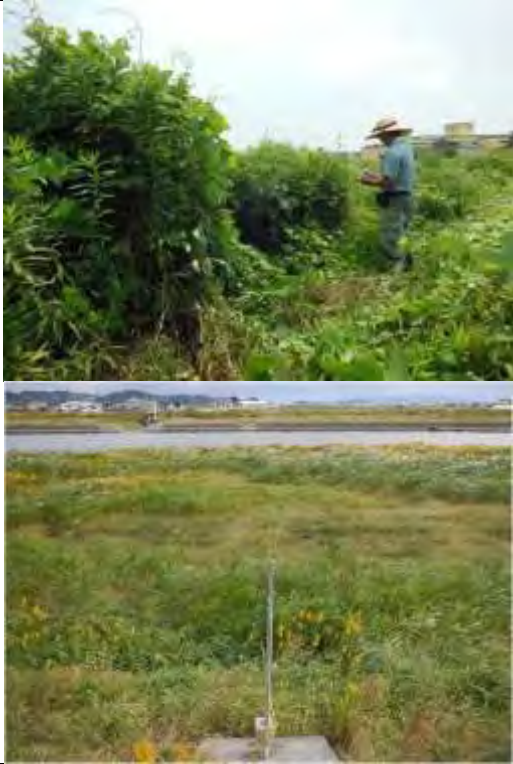
| 調査方法 | 調査内容 |
|---|---|
| 植生断面調査 | <div data-bbox="660 264 1174 1025"> </div> <p data-bbox="403 1032 1197 1099">調査範囲：河川横断方向に設定した幅 1 m のベルトトランセクト<br/>調査項目：群落毎の構成種および構成種の植被率</p> |

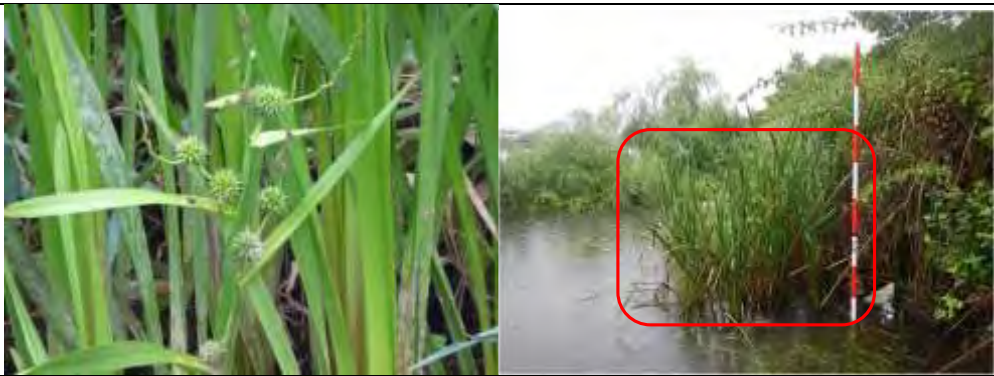
| 調査方法 | 調査内容 |
|---|---|
| 重要な植物種<br>(ミクリ)<br>の確認調査 | <div data-bbox="416 1099 1414 1473"> </div> <p data-bbox="403 1480 1420 1583">調査地点：旧吉野川●●●●●<br/>調査項目：ミクリの個体数と生育状況及び確認位置、生育地の環境条件（立地条件、傾斜、水面からの距離・土質・流れの有無及び調査時の水位）</p> |

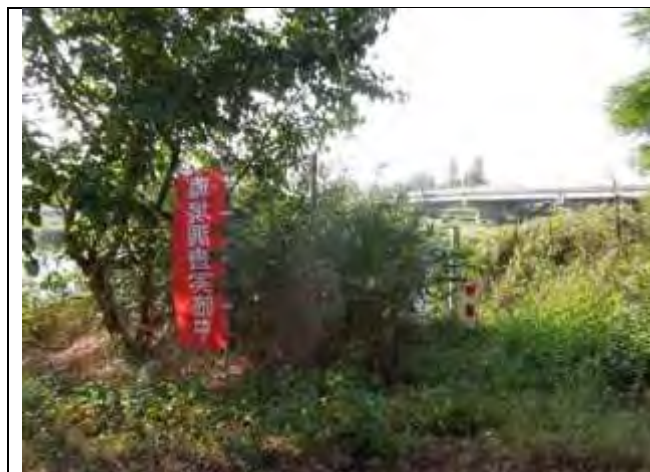
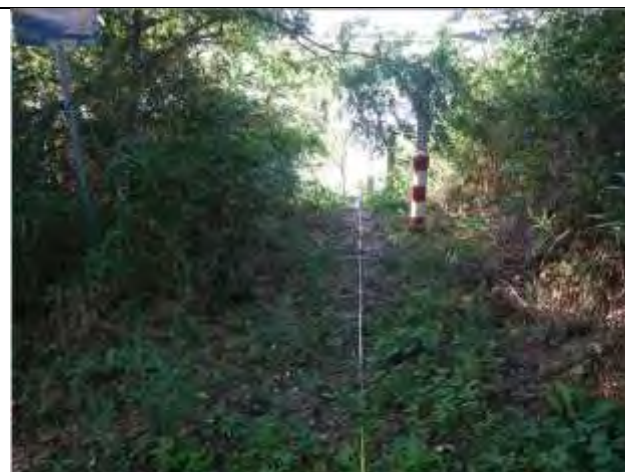
左岸堤防上(18m～27m)で、過年度にツルヨシ、イヌタデ、ママコノシリヌグイが確認されており、この区間は通常水面(0.6m)よりも 2m 以上標高が高く、地下水位の変化の影響はないと考えられ、取水以外の影響を含む河川環境の変化の影響を受けない区間であると考えられる。そのため、河川環境以外の要因による消失であると考えられる。想定される消失要因としては、近年、河岸の高木層が発達していることから、高木層の発達による被陰、草地の草刈りが行われる場所であることから、草刈りに消失が考えられる。

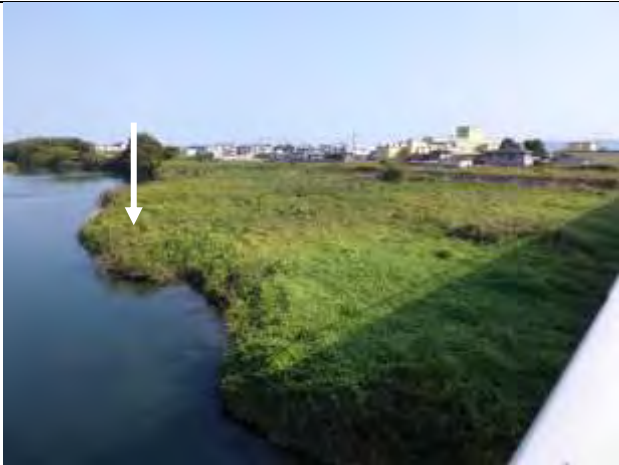
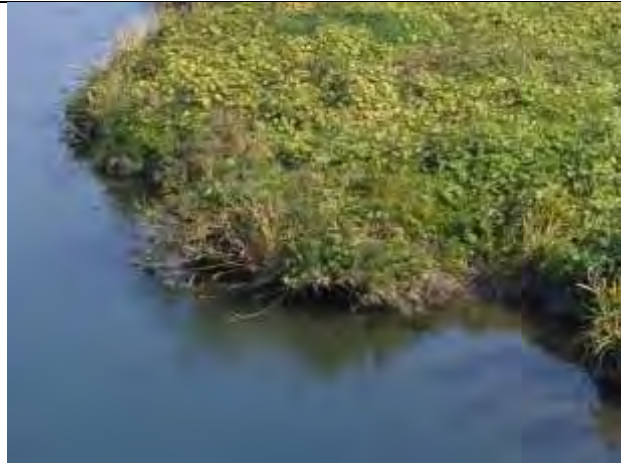
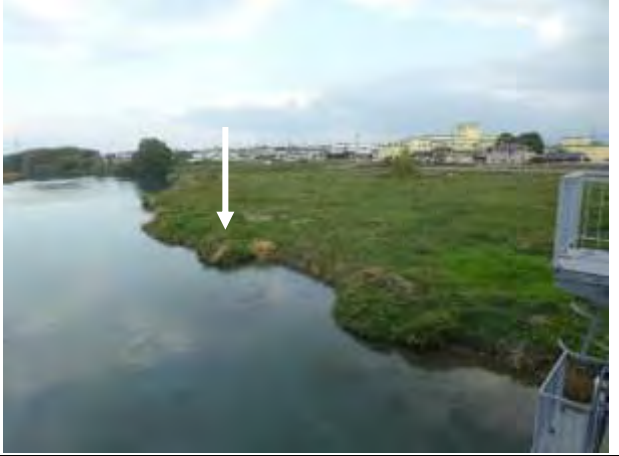
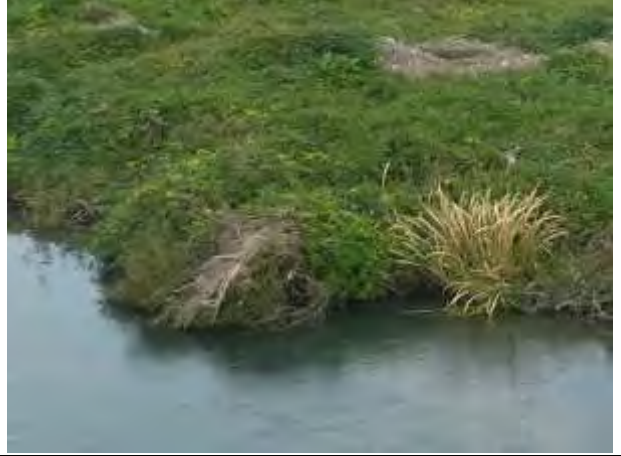
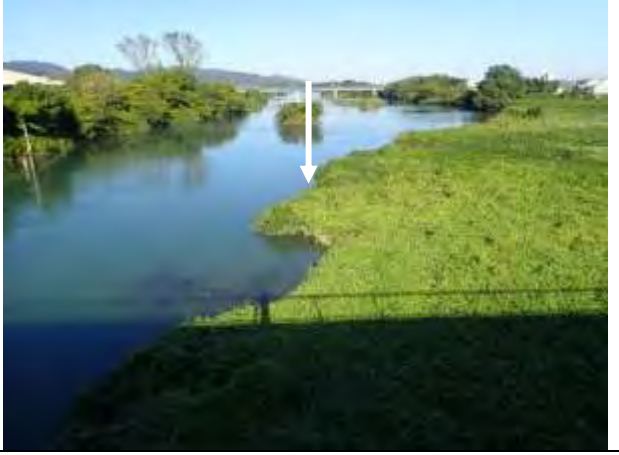
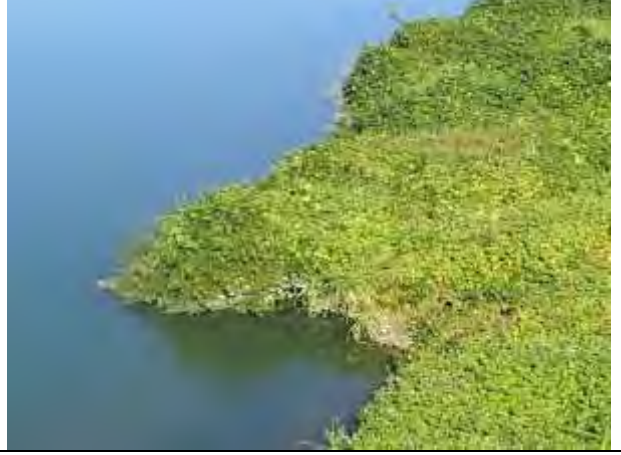
右岸水際部(71m～75m)で、過年度にヨシ、オオイヌタデが確認されている。特にヨシについては、平成 25 年をピークに徐々に減少し、今年度は確認されなかった。これらの種の減少要因は、生育地に陸上からノイバラやクズ・カナムグラ等のつる植物による被圧・被陰が考えられる。

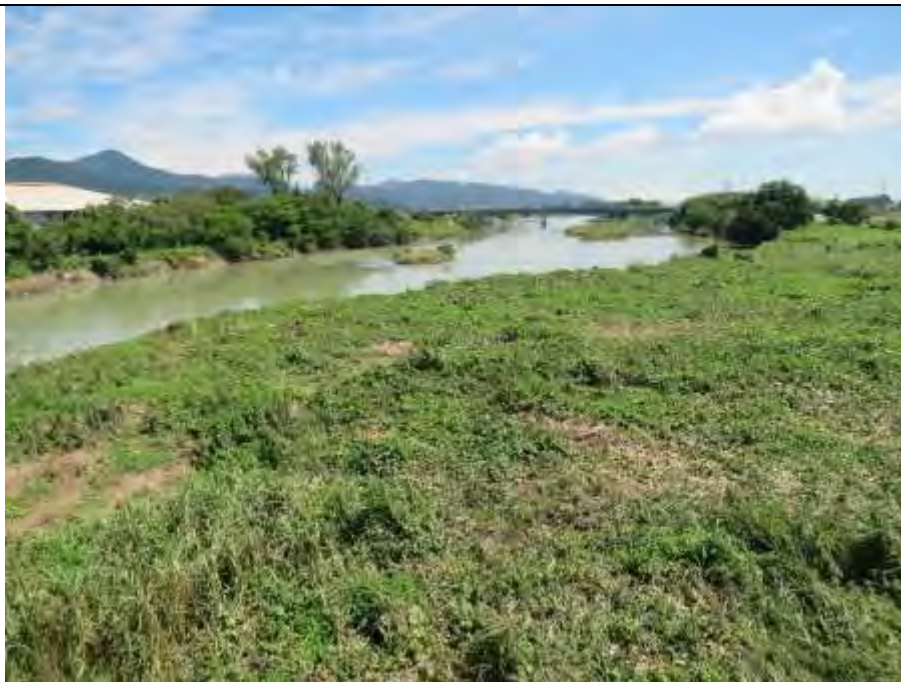
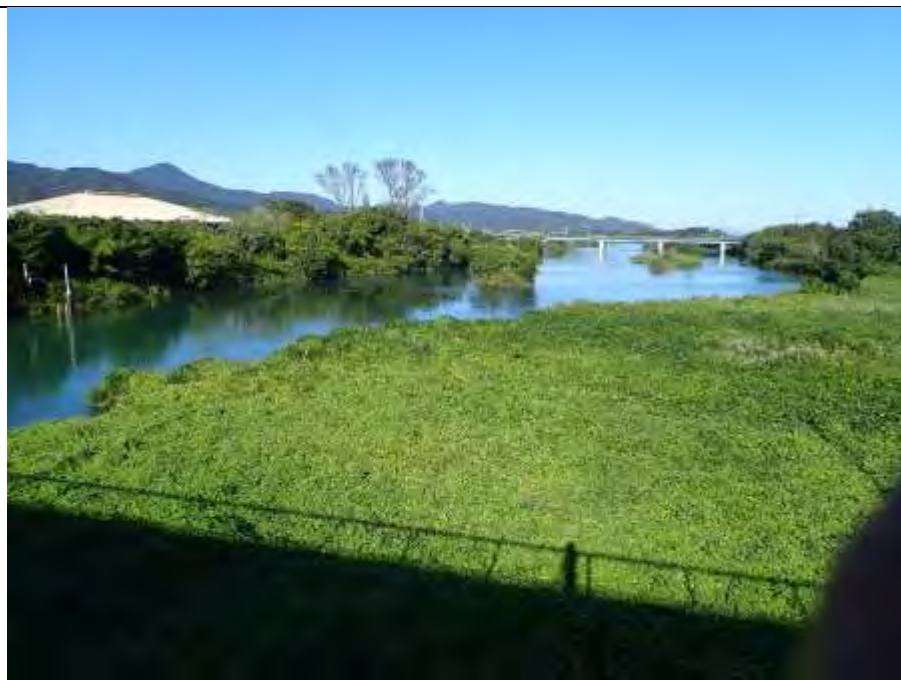
●●●●●●●●●●で、過年度にヨシ、オオイヌタデ、●●●、ボントクタデが確認されている。また、ママコノシリヌグイは低水敷区間で散発的に確認されている。右岸低水敷は標高 1m 程度であり、大雨等による増水により、攪乱を受ける区間である。平成 26 年 8 月以降、大規模な増水は調査期間内(6 月～10 月中旬)では確認されておらず、その結果、クズ、カナムグラ、アレチウリなどのつる植物が 8 月から 10 月にかけて、低水敷一面に繁茂する状況が続いており、その結果、評価対象種、特に草丈も高くなく、1 年生のオオイヌタデ、●●●、ボントクタデ、ママコノシリヌグイなどが被圧・被陰され、減少・消失していると考えられる。

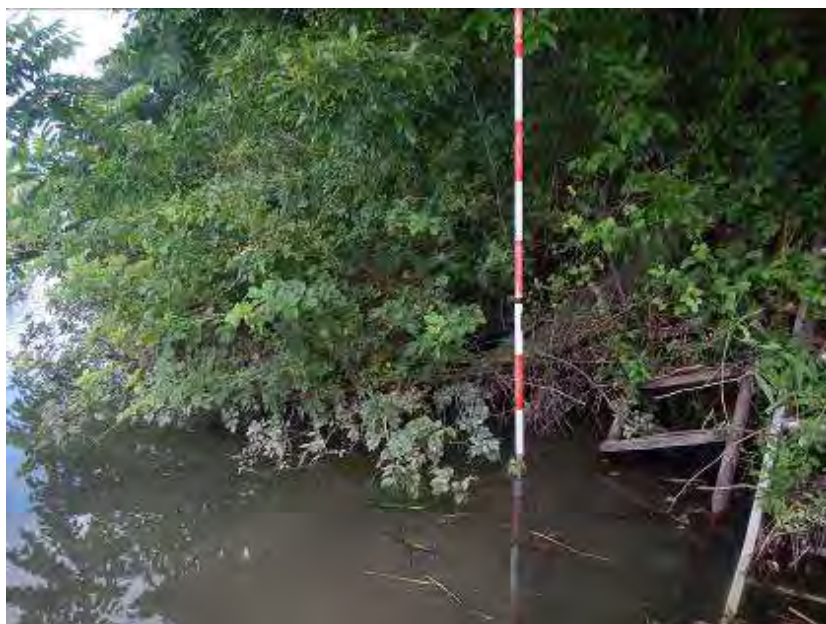
重要種ミクリについては、平成 30 年にモニタリング対象個体群が消失している。地中の根茎による再生の可能性があるため、令和元年度は 6 月に調査を実施した。その結果、ミクリの生育は今年度も確認されなかった。

令和元年 6 月 過年度ミクリ生息地 現地調査状況

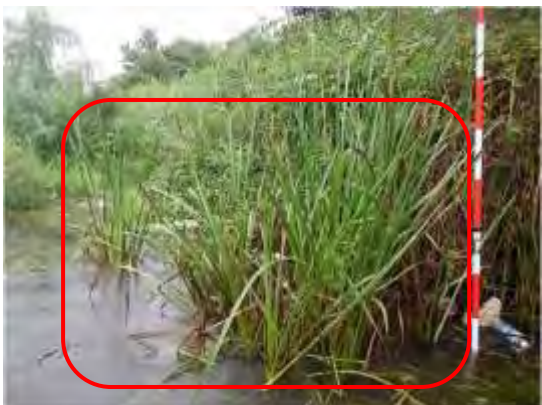
| <p>台風以前の生息状況 (H25/8/26)</p> <p>定点撮影</p> | <p>台風以前の生息状況 (H26/6/19)</p> <p>定点撮影</p> |

平成 26 年度はミクリの株数が前年と比較し減少していた。その要因として、河岸のノイバラの枝が伸び、陸地側のミクリ群落を被圧し始めた事、また、ツルヨシが数本ミクリ群落に侵入しておりその競合により生育状態が悪化していることが考えられる。さらに、8 月調査時には台風 11 号の影響により、ミクリ群落の主な生育地であった抽水域のミクリの枯損が目立っていた。

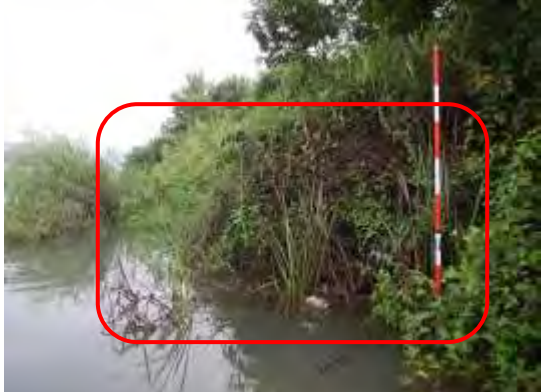
| <p>台風後の生育状況 (H26/8/26)</p> <p>定点撮影</p> | <p>伐採木の状況 (H27/6/17)</p> <p>定点撮影</p> |

平成 27 年度調査では株数・生育面積ともに大きく減少した。冬季の間に河岸に生えていたクヌギが伐採され、ミクリ群落付近に倒されており、26 年 8 月の台風による洗掘と合わせ、ミクリ群落の主な生育地の環境は大きく改変したと考えられる。そのため、平成 26 年までの主要な生育地であった抽水域からはミクリは消失し、陸側の一部にのみ生育している状況となった。

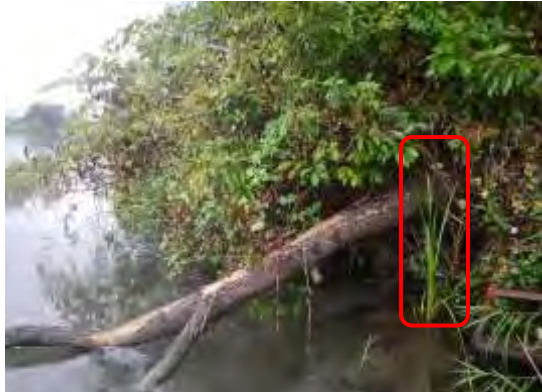
| <p>ミクリ生育状況 (H29/10/16)</p> <p>定点撮影</p> | <p>ミクリ生育状況 (H30/6/12)</p> <p>定点撮影</p> <p>水中に1個体確認 H30年7月以降は消失</p> |

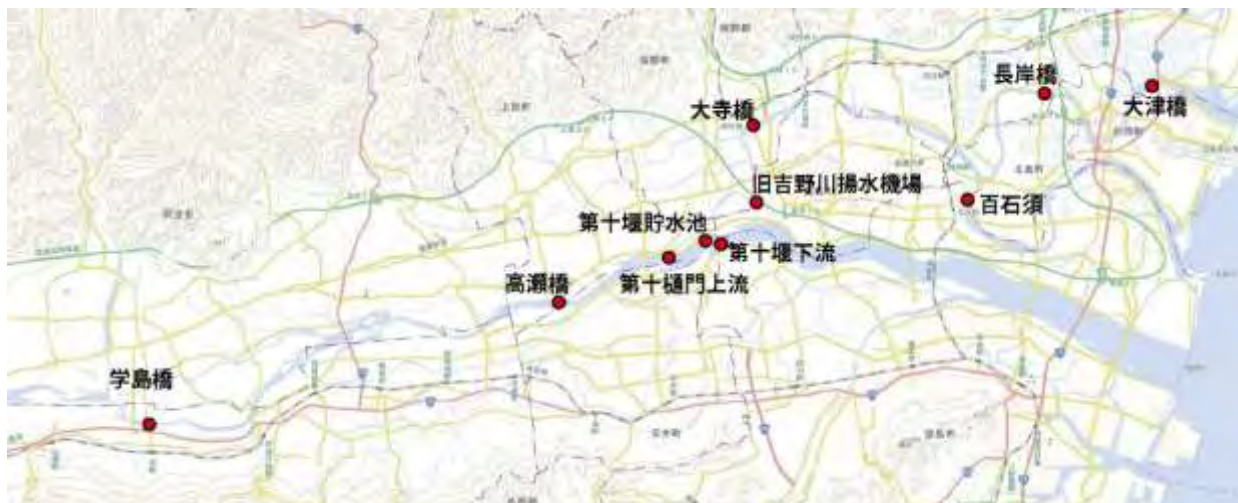
図 6.3 魚類相調査地点(背景地図：地理院タイル)

魚類相調査は、刺網、はえ縄、投網、タモ網・さで網を用いた採捕とし、立地に応じた各種漁具による採捕を行った(図 6.3、表 6.3)。

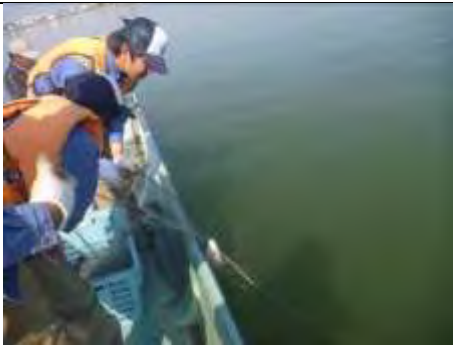
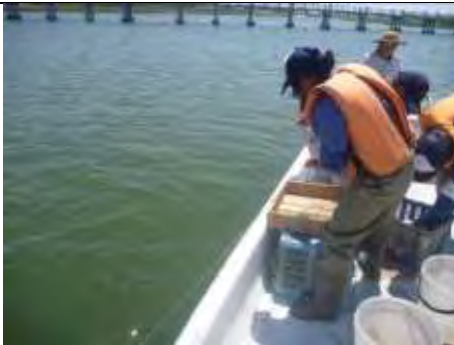
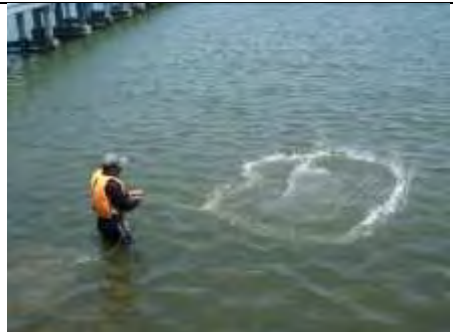
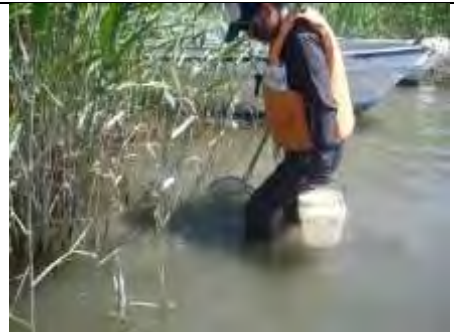
| 調査方法 | |
|---|---|
| <p><b>刺網</b><br/>遊泳魚、底生魚、夜行性魚類を対象として実施</p> | <p><b>はえ縄</b><br/>障害物の近辺や水深の深い場所で夜行性肉食魚、サケ科魚類を対象として実施</p> |
| <p><b>投網</b><br/>水深の浅い場所や平瀬等の開けた場所で、遊泳魚を対象として実施</p> | <p><b>タモ網・サデ網</b><br/>河岸植物帯、沈水植物帯、河床の石の下、砂・泥に潜っている底生魚を対象として実施</p> |

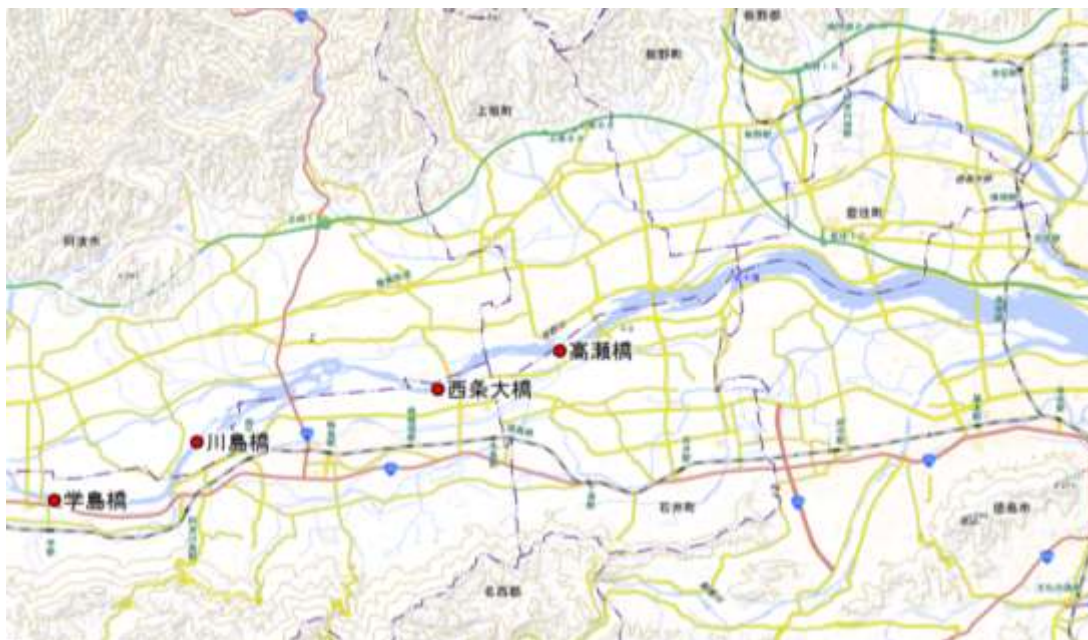
図 6. 4 アユ生息状況調査地点図(背景地図：地理院タイル)

アユの生息状況調査については、調査回数は春季、夏季、秋季の3回とし、調査地点は吉野川第十堰上流の4地点(学島橋、川島橋、西条大橋、高瀬橋)に設定した(図 6. 4)。調査方法は投網、刺網による採捕調査を行った(表 6. 4)。採捕個体の魚体測定は、採捕状況にもよるが、採捕されたアユについて全長・体長・体重を計測した。魚体測定の上限は100尾とした。

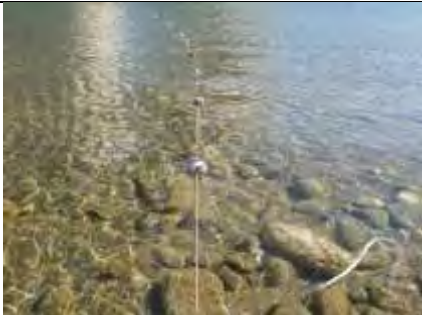
| 調査方法 | |
|---|---|
| 刺網 | 投網 |
