令和元年度  
— 河川環境への影響評価について(案) —

令和2年2月20日 河川環境調査委員会

中国四国農政局  
四国東部農地防災事務所

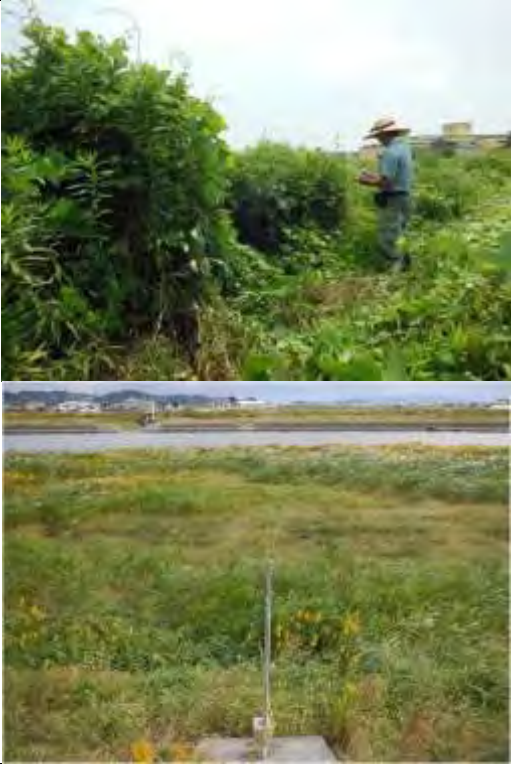
| 調査方法 | 調査内容 |
|---|---|
| 植生断面調査 | <div data-bbox="662 264 1174 1025"> </div> <p data-bbox="403 1032 1197 1099">調査範囲：河川横断方向に設定した幅 1 m のベルトトランセクト<br/>調査項目：群落毎の構成種および構成種の植被率</p> |

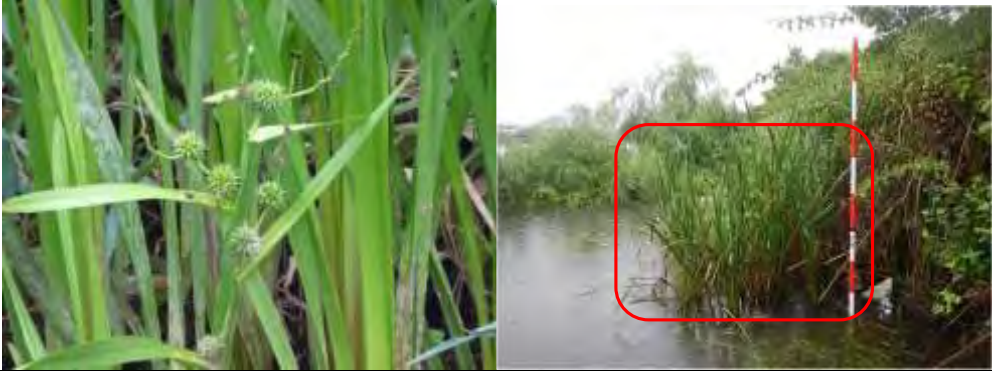
| 調査方法 | 調査内容 |
|---|---|
| 重要な植物種<br>(ミクリ)<br>の確認調査 | <div data-bbox="418 1104 1414 1473"> </div> <p data-bbox="403 1480 1420 1583">調査地点：旧吉野川●●●●●<br/>調査項目：ミクリの個体数と生育状況及び確認位置、生育地の環境条件（立地条件、傾斜、水面からの距離・土質・流れの有無及び調査時の水位）</p> |

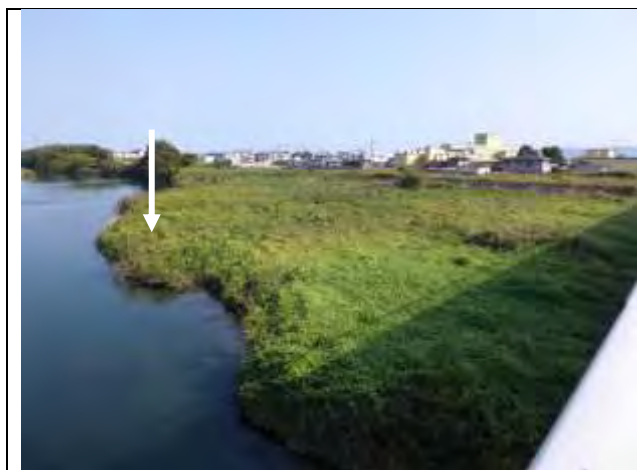
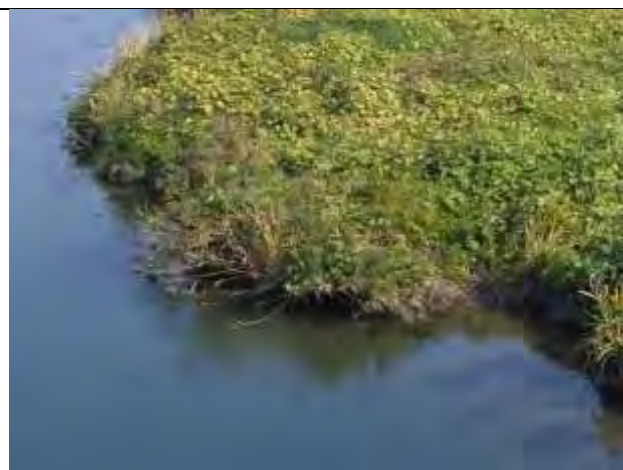
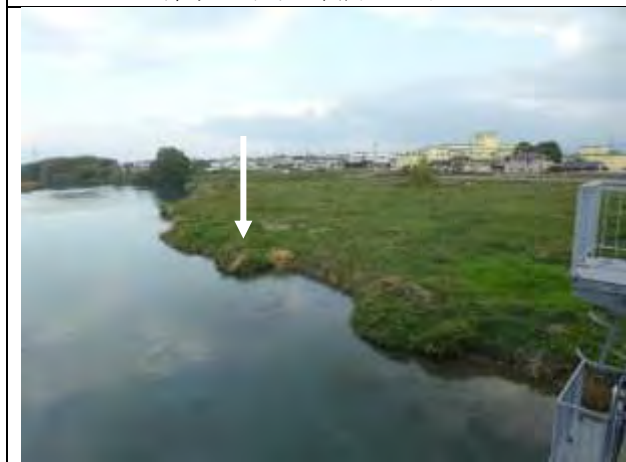
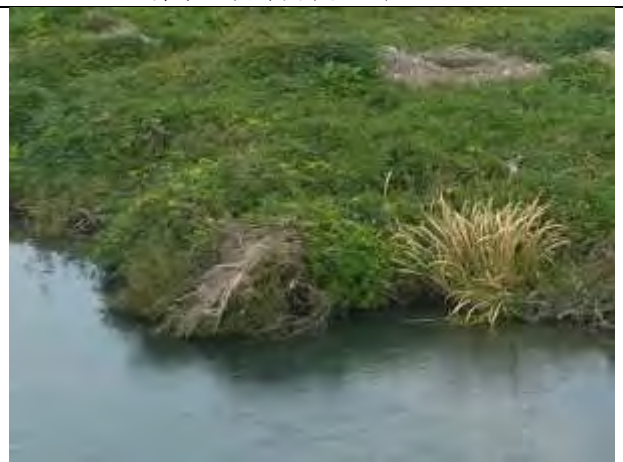
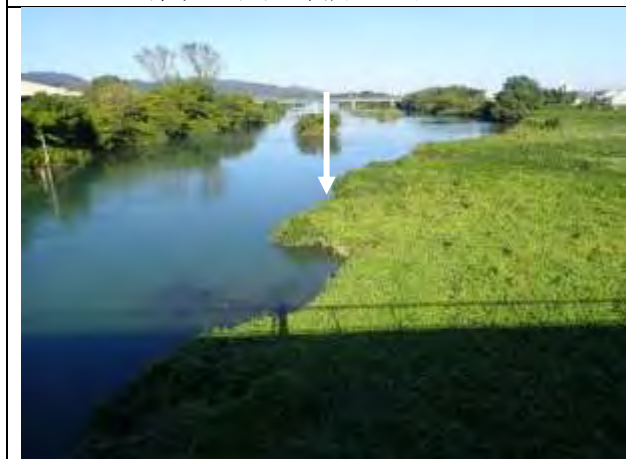
右岸水際部(71m～75m)で、過年度にヨシ、オオイヌタデが確認されている。特にヨシについては、平成 25 年をピークに徐々に減少し、今年度は確認されなかった。これらの種の減少要因は、生育地に陸上からノイバラやクズ・カナムグラ等のつる植物による被圧・被陰が考えられる。

H27. 10. 22 撮影 白矢印調査地付近

H27. 10. 22 撮影 (水際部拡大)

H30. 11. 9 撮影 白矢印調査地付近

H30. 11. 9 撮影 (水際部拡大)

R1. 10. 8 撮影 白矢印調査地付近

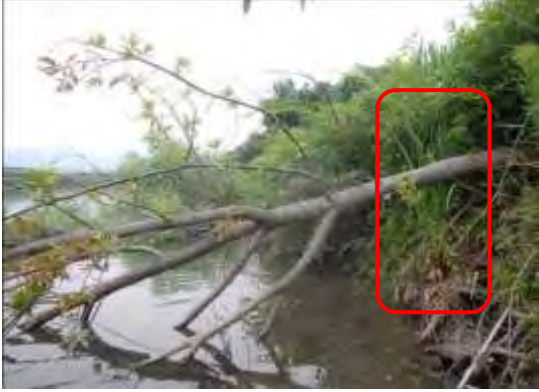
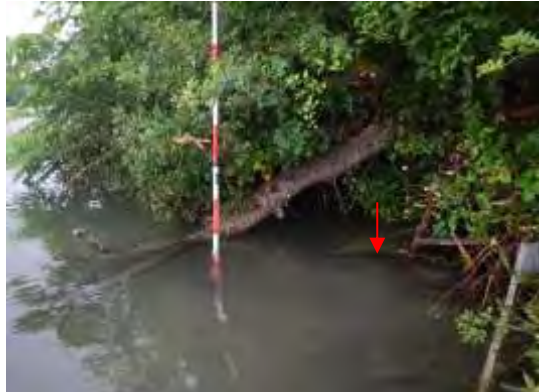
| <p>台風以前の生息状況 (H25/8/26)<br/>定点撮影</p> | <p>台風以前の生息状況 (H26/6/19)<br/>定点撮影</p> |
| <p>台風後の生育状況 (H26/8/26)<br/>定点撮影</p> | <p>伐採木の状況 (H27/6/17)<br/>定点撮影</p> |
| <p>ミクリ生育状況 (H29/10/16)<br/>定点撮影</p> | <p>ミクリ生育状況 (H30/6/12)<br/>定点撮影<br/>水中に1個体確認 H30年7月以降は消失</p> |

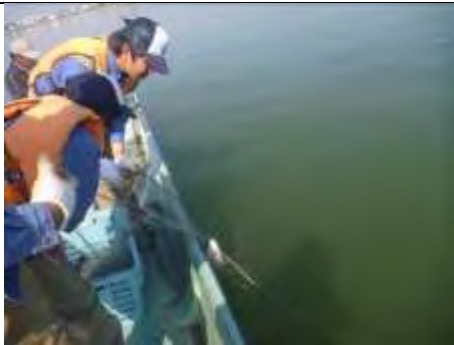
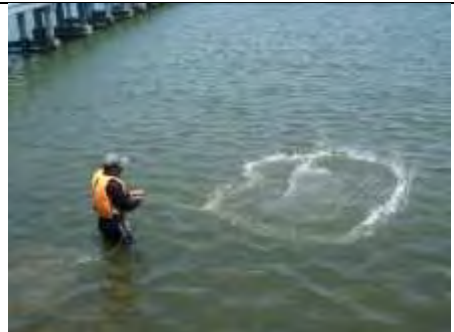
表 6.3 魚類調査方法

| 調査方法 | |
|---|---|
| <p><b>刺網</b><br/>遊泳魚、底生魚、夜行性魚類を対象として実施</p> | <p><b>はえ縄</b><br/>障害物の近辺や水深の深い場所で夜行性肉食魚、サケ科魚類を対象として実施</p> |
| <p><b>投網</b><br/>水深の浅い場所や平瀬等の開けた場所で、遊泳魚を対象として実施</p> | <p><b>タモ網・サデ網</b><br/>河岸植物帯、沈水植物帯、河床の石の下、砂・泥に潜っている底生魚を対象として実施</p> |

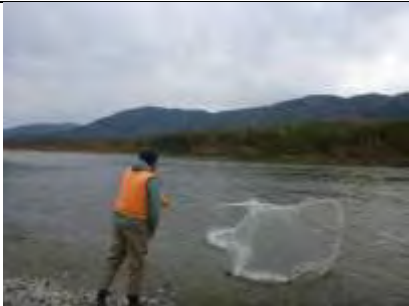
表 6. 4 アユ生息状況調査 調査方法

アユの生息状況調査については、調査回数は春季、夏季、秋季の3回とし、調査地点は吉野川第十堰上流の4地点(学島橋、川島橋、西条大橋、高瀬橋)に設定した(図 6. 4)。調査方法は投網、刺網による採捕調査を行った(表 6. 4)。採捕個体の魚体測定は、採捕状況にもよるが、採捕されたアユについて全長・体長・体重を計測した。魚体測定の上限は100尾とした。

| 調査方法 | |
|---|---|
| 刺網 | 投網 |
