## 4. 地下水位の評価

本事業の実施に伴い、河川水位や地下水の揚水量が変化し、地下水に影響が生じる可能性が考えられることから（図 4. 1）、地下水予測モデルを作成し、影響予測を実施している。

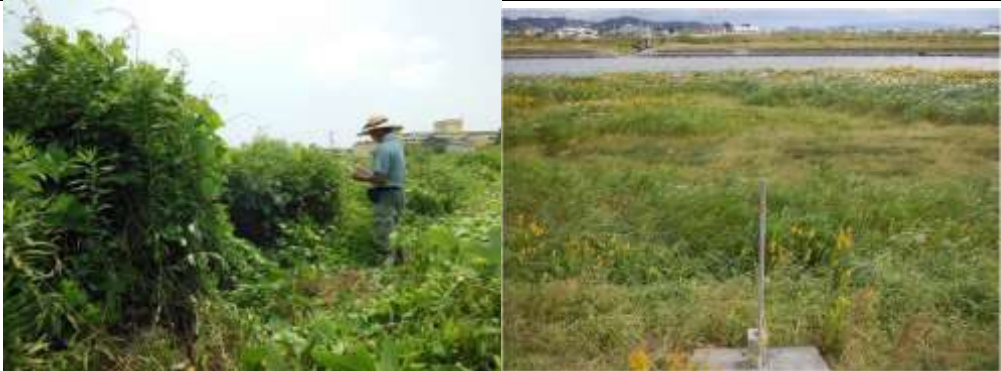
| 調査方法 | 調査内容 |
|---|---|
| 植生断面調査 | <div data-bbox="413 264 1418 633"> </div> <p data-bbox="403 640 1197 707">調査範囲：河川横断方向に設定した幅 1 m のベルトトランセクト<br/>調査項目：群落毎の構成種および構成種の植被率</p> |

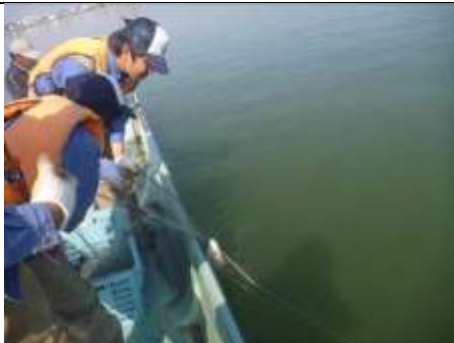
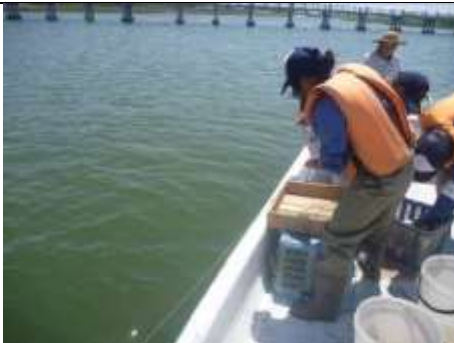
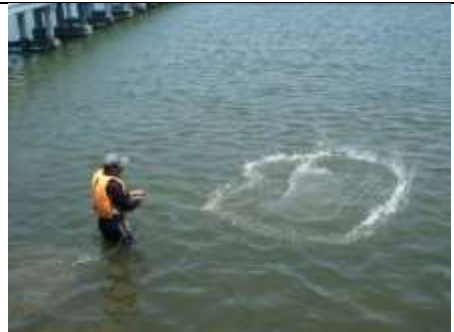
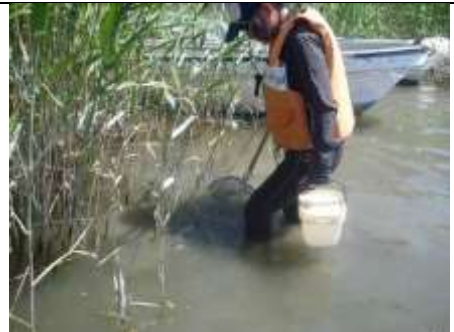
| 調査方法 | |
|---|---|
| <p>刺網<br/>遊泳魚、底生魚、夜行性魚類を対象として実施</p> | <p>はえ縄<br/>障害物の近辺や水深の深い場所で夜行性肉食魚、サケ科魚類を対象として実施</p> |
| <p>投網<br/>水深の浅い場所や平瀬等の開けた場所で、遊泳魚を対象として実施</p> | <p>タモ網・サデ網<br/>河岸植物帯、沈水植物帯、河床の石の下、砂・泥に潜っている底生魚を対象として実施</p> |

魚類相調査は、刺網、はえ縄、投網、タモ網・さで網を用いた採捕とし、立地に応じた各種漁具による採捕を行った(図 6.3、表 6.3)。
