令和3年度  
— 河川環境への影響評価について(案) —

令和4年2月24日 河川環境調査委員会

中国四国農政局  
四国東部農地防災事務所

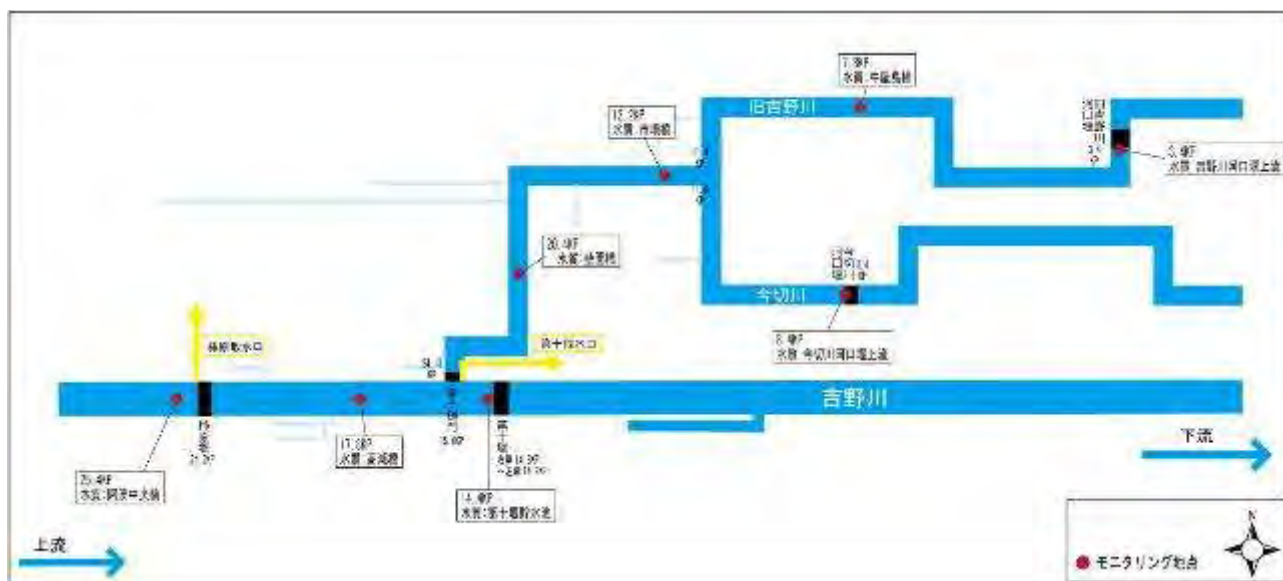
図 3.2 河川水質モニタリング地点図

水質モニタリングの対象地点は、阿波中央橋、高瀬橋、第十堰貯水池、藍園橋、市場橋、牛屋島橋、旧吉野川河口堰上流、今切川河口堰上流の8地点で、このうち、取水による影響が直接的に生じる可能性があるのは、減水区間となる高瀬橋地点のみである（図3.2）。

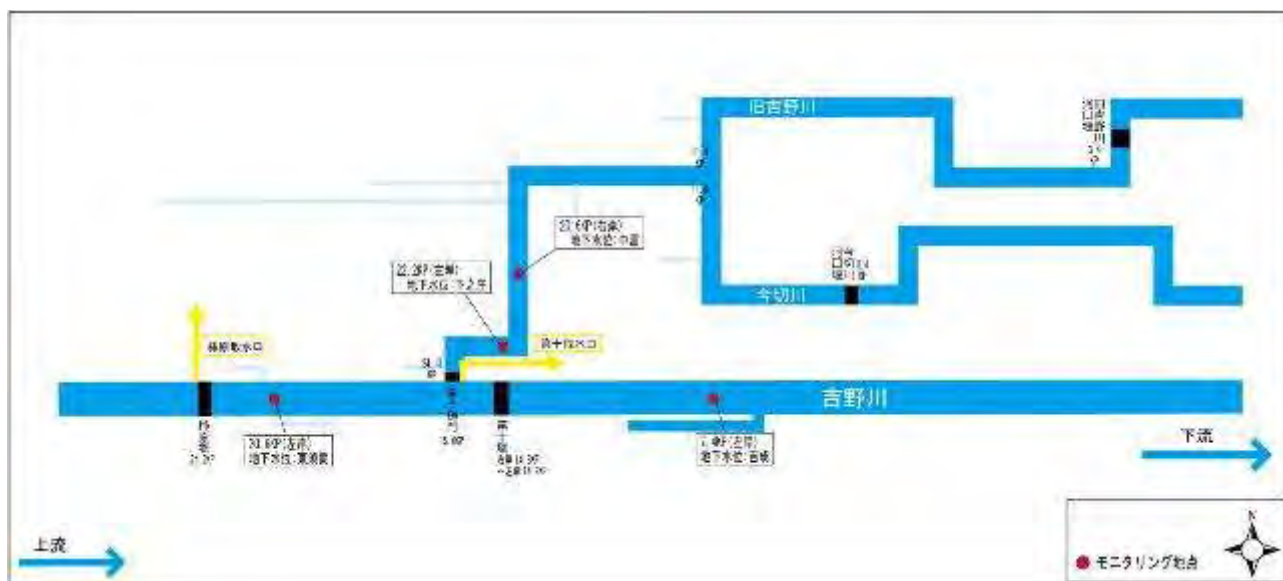
図4.2 地下水位モニタリング地点図

地下水モニタリングでは、各観測井における地下水位について、H16 年 1 月～H25 年 12 月の 10 カ年の地下水位の半旬平均値 $\pm 2\sigma$ を「指標値」とし、実測値の半旬平均値との比較を行う。

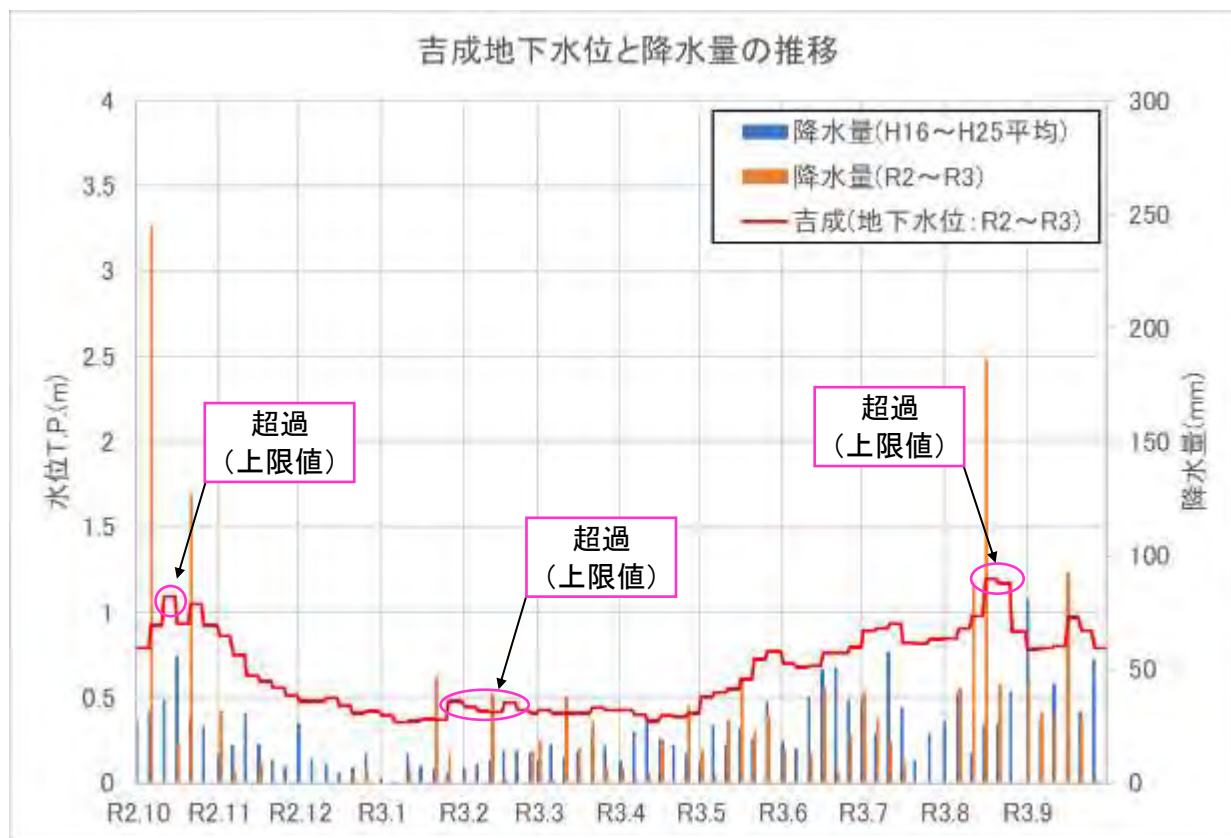
図 4.8 吉成地下水位と降水量の推移 (R2.10～R3.9)

吉成地点の地下水位の今期の半旬平均の変動を図4.7に示す。また、地下水位と降水量(徳島気象観測所)の半旬平均を図4.8に示す。

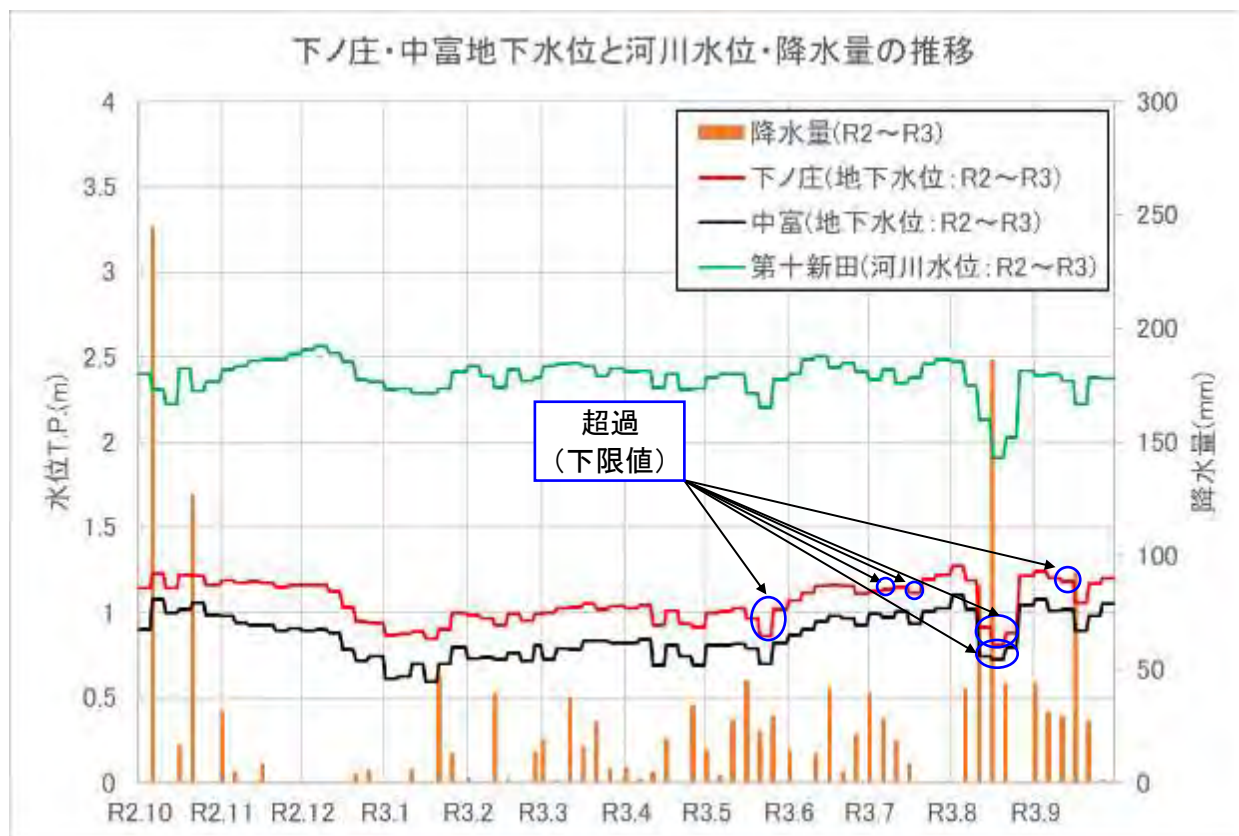
図 4.11 下ノ庄、中富地下水位と河川水位・降水量の推移 (R2.10~R3.9)

第十新田地点は第十樋門下流 300m に位置し、第十樋門は大雨等の河川水位の増水時には、旧吉野川流域の洪水防止のため、樋門を閉鎖する操作が行われる。

今期のモニタリングで下限指標値を超過した 8 月第 3 半旬～第 5 半旬には、まとまった降雨が記録されていることから、洪水防止のための樋門操作により、旧吉野川の河川水位が低下したことに伴い、下ノ庄及び中富の地下水位が低下したものと考えられる。

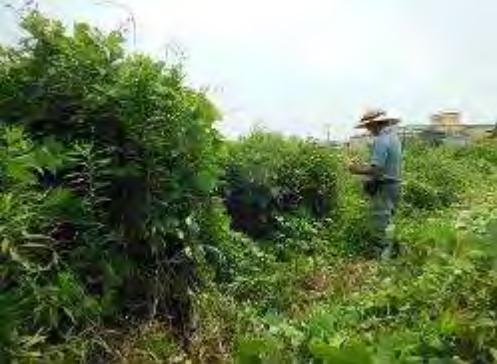
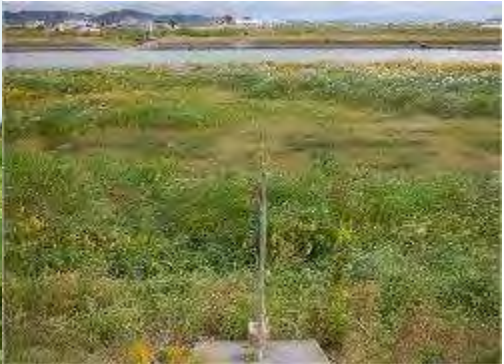
| 調査方法 | 調査内容 |
|---|---|
| 植生断面調査 | <div data-bbox="416 271 914 633"> </div> <div data-bbox="914 271 1420 633"> </div> <p data-bbox="403 640 1197 705">調査範囲：河川横断方向に設定した幅 1 m のベルトトランセクト<br/>調査項目：群落毎の構成種および構成種の植被率</p> |

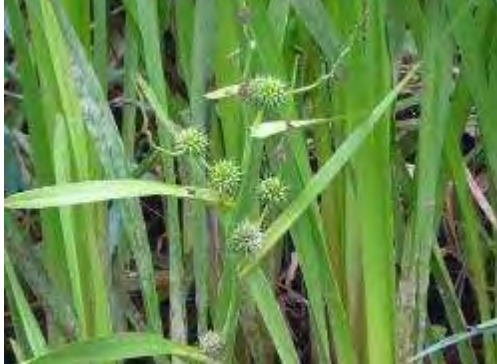
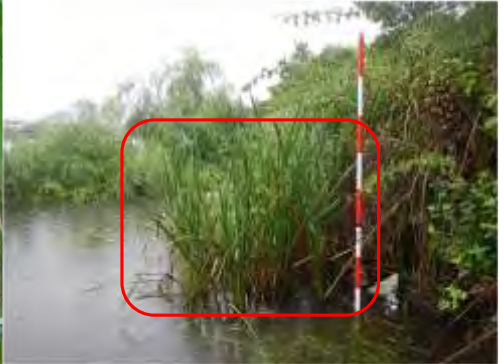
| 調査方法 | 調査内容 |
|---|---|
| 重要な植物種<br>(ミクリ)<br>の確認調査 | <div data-bbox="416 719 914 1081"> </div> <div data-bbox="914 719 1420 1081"> </div> <p data-bbox="403 1088 1420 1191">調査地点：旧吉野川●●●●●<br/>調査項目：ミクリの個体数と生育状況及び確認位置、生育地の環境条件（立地条件、傾斜、水面からの距離・土質・流れの有無及び調査時の水位）</p> |

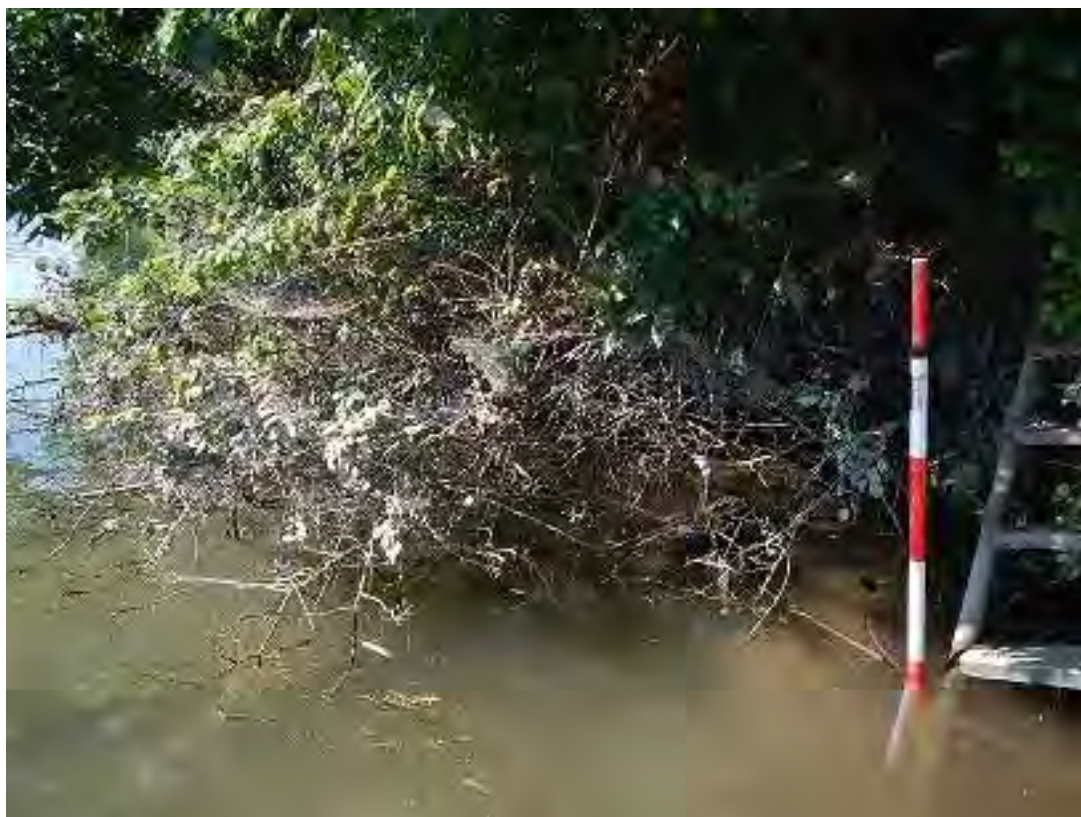
重要種ミクリについては、平成 30 年にモニタリング対象個体群が消失している。地中の根茎による再生の可能性があるため、令和 3 年度は 6 月に調査を実施した。その結果、ミクリの生育は今年度も確認されなかった。

令和 3 年 6 月 過年度ミクリ生育地 現地調査状況

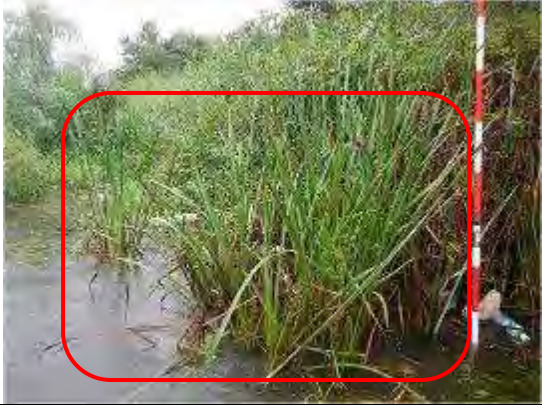
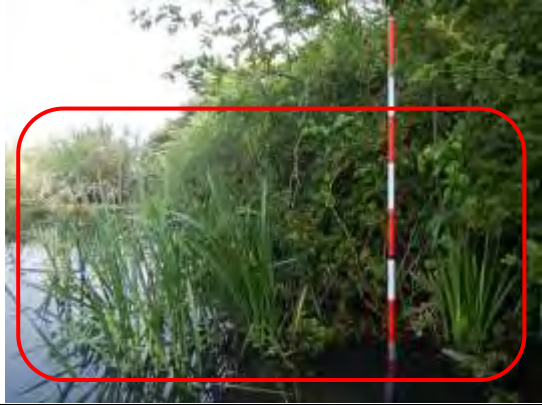
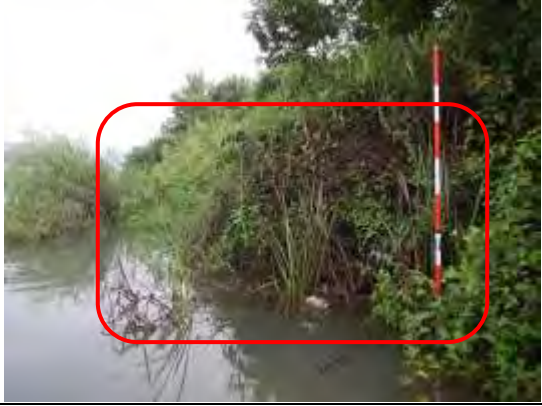
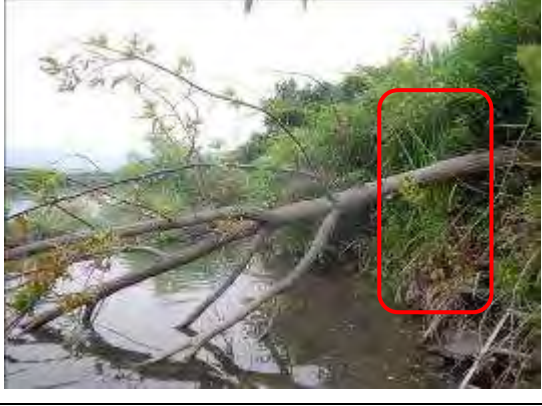
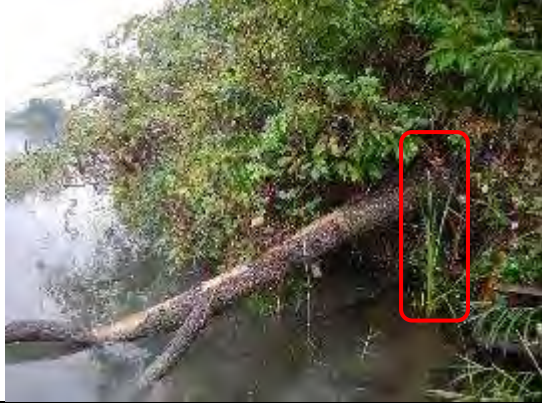
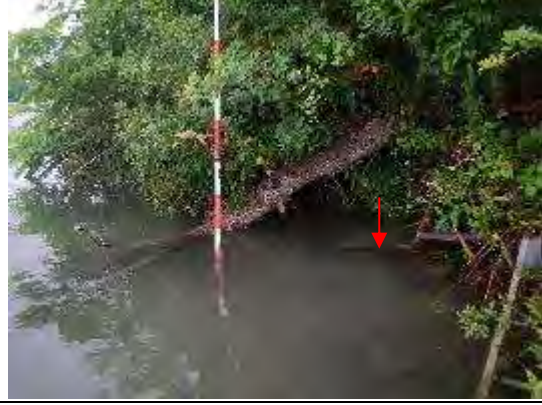
参考：過年度のミクリの生育状況（続き）

| <p>台風以前の生息状況 (H25/8/26)</p> <p>定点撮影</p> | <p>台風以前の生息状況 (H26/6/19)</p> <p>定点撮影</p> |
| <p>台風後の生育状況 (H26/8/26)</p> <p>定点撮影</p> | <p>伐採木の状況 (H27/6/17)</p> <p>定点撮影</p> |
| <p>ミクリ生育状況 (H29/10/16)</p> <p>定点撮影</p> | <p>ミクリ生育状況 (H30/6/12)</p> <p>定点撮影</p> <p>水中に1個体確認 H30年7月以降は消失</p> |

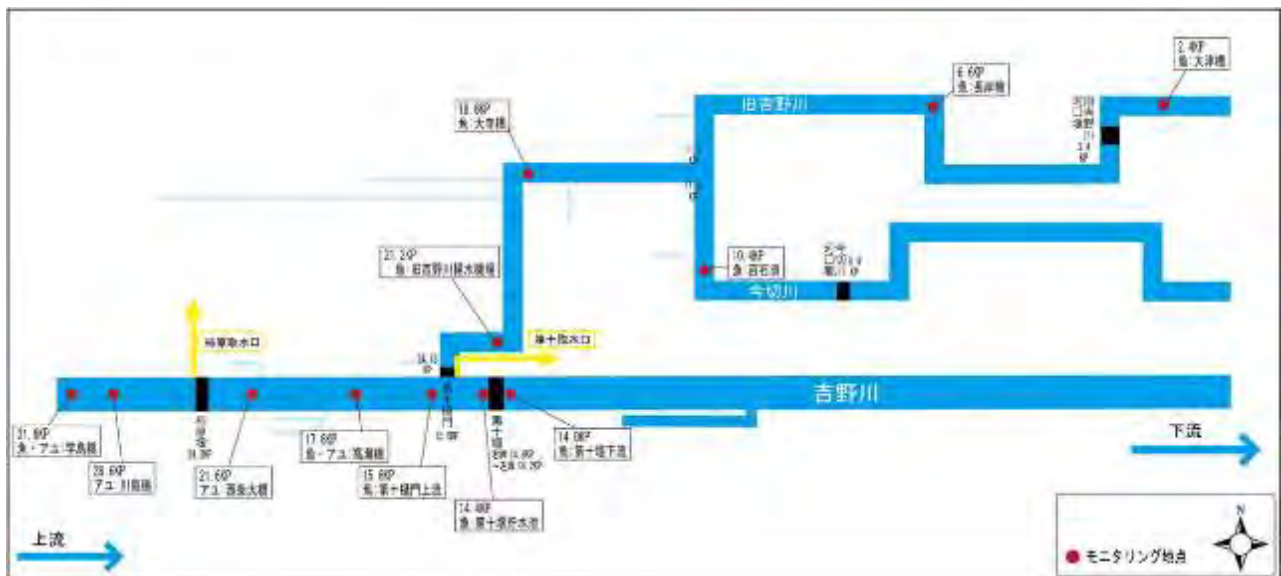
図 6.2 魚類モニタリング地点

| 調査内容 | 調査地点 | 調査項目 |
|---|---|---|
| 魚類相調査<br>(H17～:10 地点 4 季) | 吉野川 5 地点(学島橋、高瀬橋、第十樋門上流、第十堰貯水池内、第十堰下流)<br>旧吉野川 4 地点(旧吉野川揚水機場、大寺橋、長岸橋、大津橋)<br>今切川 1 地点(百石須) | 魚類相 |
| アユ調査<br>(H17～:4 地点 3 季) | 吉野川 4 地点(学島橋、川島橋、西条大橋、高瀬橋) | アユ(数、体長、体重等) |

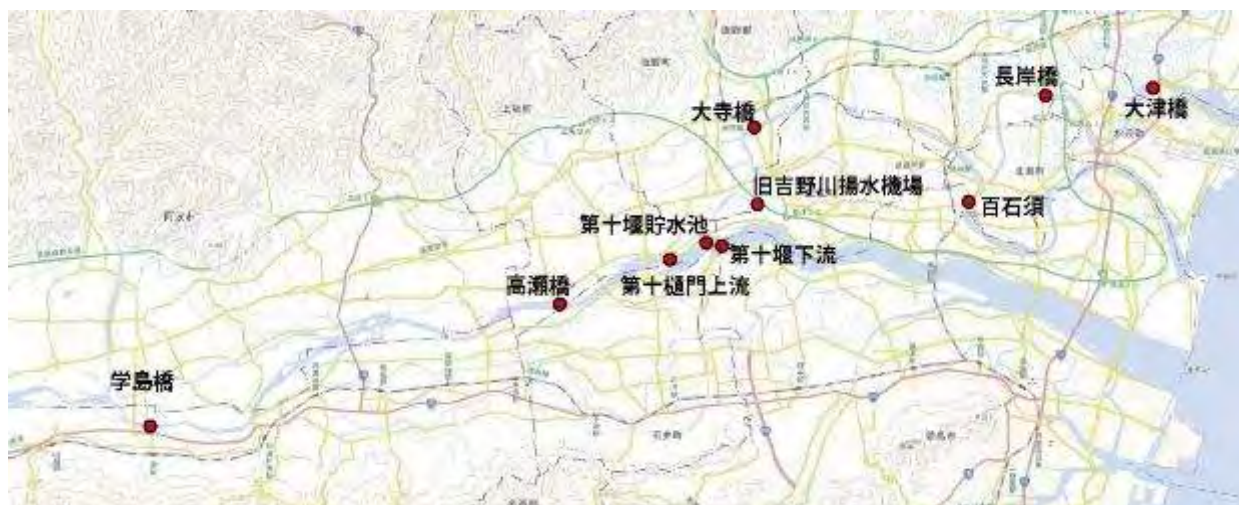
図 6.3 魚類相調査地点(背景地図：地理院タイル)

魚類相調査は、刺網、はえ縄、投網、タモ網・さで網を用いた採捕とし、立地に応じた各種漁具による採捕を行った(図 6.3、表 6.3)。

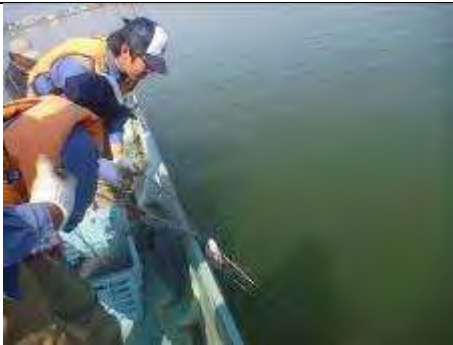
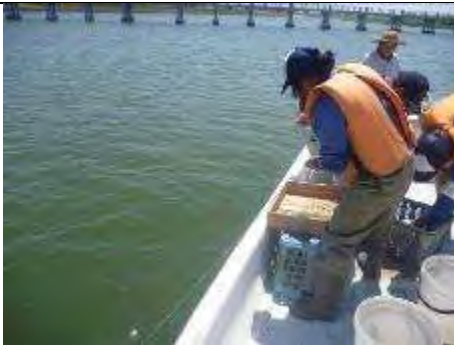
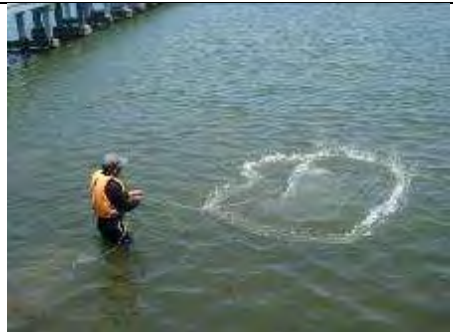
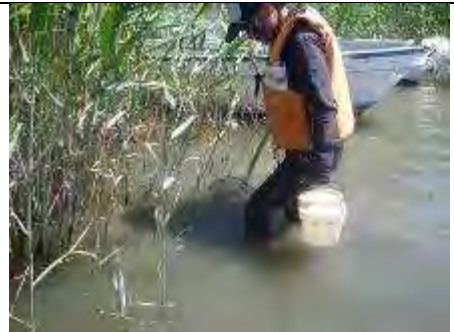
表 6.3 魚類調査方法

| 調査方法 | |
|---|---|
| <p><b>刺網</b><br/>遊泳魚、底生魚、夜行性魚類を対象として実施</p> | <p><b>はえ縄</b><br/>障害物の近辺や水深の深い場所で夜行性肉食魚、サケ科魚類を対象として実施</p> |
| <p><b>投網</b><br/>水深の浅い場所や平瀬等の開けた場所で、遊泳魚を対象として実施</p> | <p><b>タモ網・サデ網</b><br/>河岸植物帯、沈水植物帯、河床の石の下、砂・泥に潜っている底生魚を対象として実施</p> |

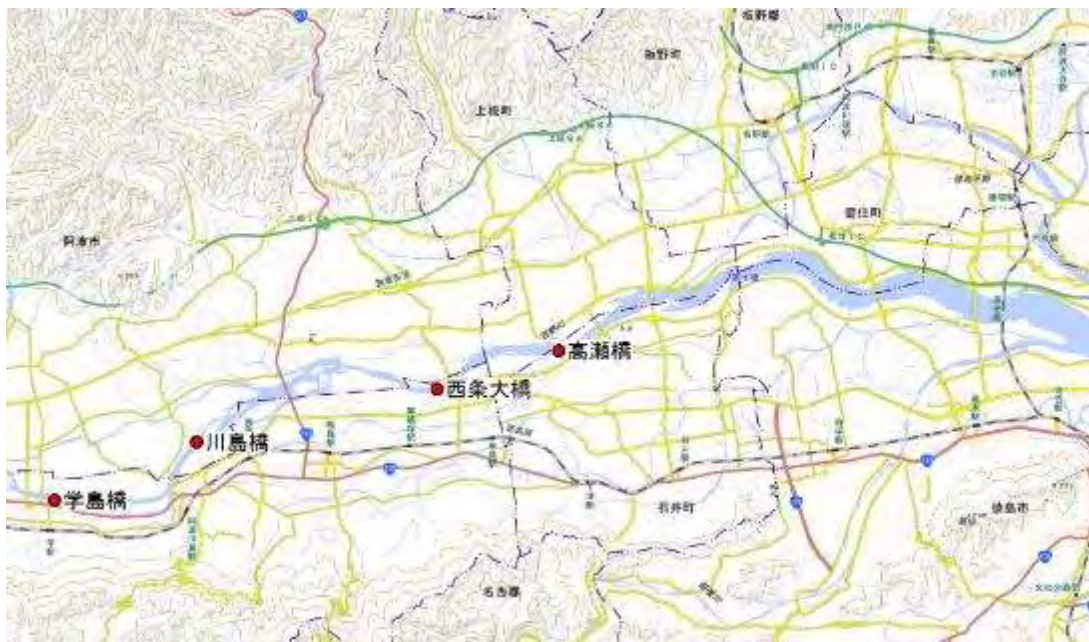
図 6. 4 アユ生息状況調査地点図(背景地図：地理院タイル)

アユの生息状況調査については、調査回数は春季、夏季、秋季の3回とし、調査地点は吉野川第十堰上流の4地点(学島橋、川島橋、西条大橋、高瀬橋)に設定した(図 6. 4)。調査方法は投網、刺網による採捕調査を行った(表 6. 4)。採捕個体の魚体測定は、採捕状況にもよるが、採捕されたアユについて全長・体長・体重を計測した。魚体測定の上限は100尾とした。

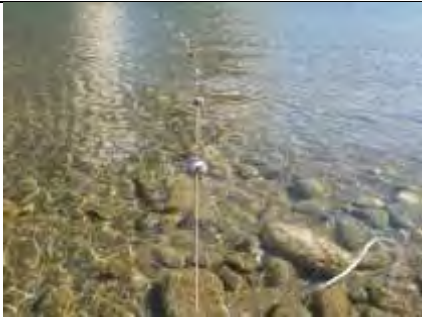
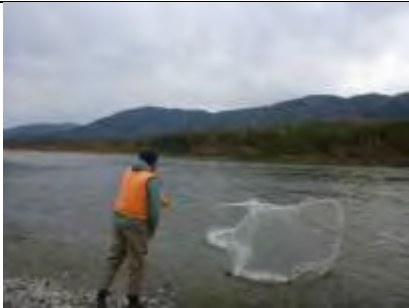
表 6. 4 アユ生息状況調査 調査方法

| 調査方法 | |
|---|---|
| 刺網 | 投網 |
