## 5. 植生への影響評価

本事業の実施に伴い、柿原取水口および第十取水口における取水により、柿原堰下流の吉野川の流量及び第十樋門から旧吉野川への分流量が変化すると考えられる。そこで、平成 20 年度河川環境調査委員会では、取水により河川流量が減少した場合に起りうる河川環境の変化と植物への影響との関係性を模式図化したインパクトレスポンス図(図 5.1)を作成し、想定される植物種群への 4 つの影響要因(水位・水面幅の減少、流速の減少、水質の悪化、地下水位の低下)について検討した。そして、植物の生育状況と取水後の河川環境の予測値を基に影響予測を実施し、植物への影響はないと推定している。また、取水による影響評価のため、調査を継続し、取水開始後に動植物の生息・生育状況に変化がないか、モニタリングを実施するとしている。

## 6. 魚類への影響評価

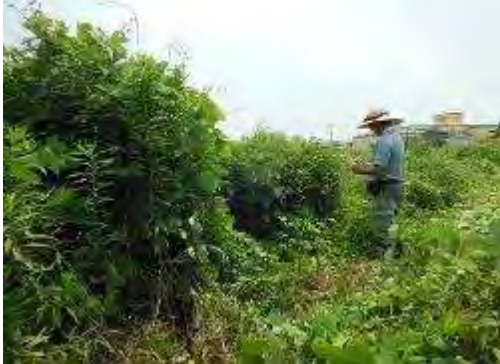
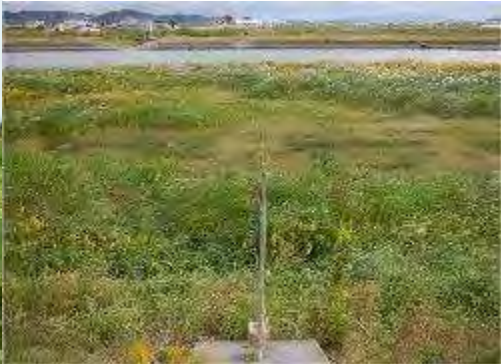
| 調査方法 | 調査内容 |
|---|---|
| 植生断面調査 | <div data-bbox="413 271 914 633"> </div> <div data-bbox="914 271 1417 633"> </div> <p data-bbox="403 640 1197 705">調査範囲：河川横断方向に設定した幅 1 m のベルトトランセクト<br/>調査項目：群落毎の構成種および構成種の植被率</p> |

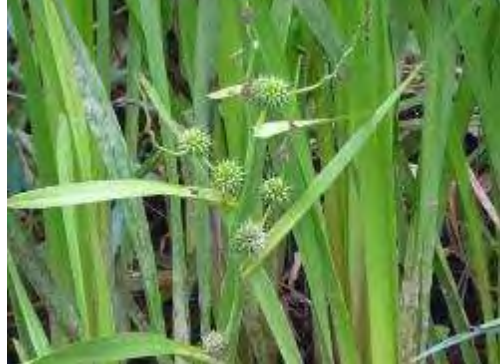
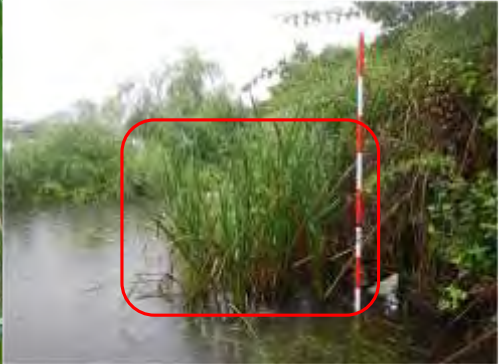
| 調査方法 | 調査内容 |
|---|---|
| 重要な植物種<br>(ミクリ)<br>の確認調査 | <div data-bbox="413 719 914 1081"> </div> <div data-bbox="914 719 1417 1081"> </div> <p data-bbox="403 1088 1417 1191">調査地点：旧吉野川●●●●●<br/>調査項目：ミクリの個体数と生育状況及び確認位置、生育地の環境条件（立地条件、傾斜、水面からの距離・土質・流れの有無及び調査時の水位）</p> |

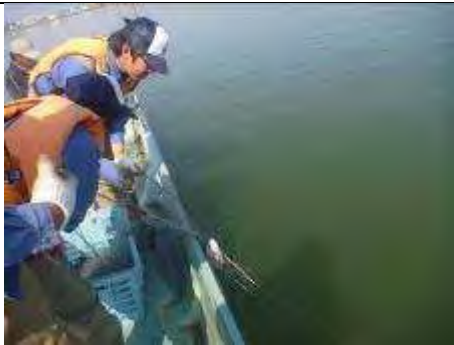
| 調査方法 | |
|---|---|
| <p><b>刺網</b><br/>遊泳魚、底生魚、夜行性魚類を対象として実施</p> | <p><b>はえ縄</b><br/>障害物の近辺や水深の深い場所で夜行性肉食魚、サケ科魚類を対象として実施</p> |

魚類相調査は、刺網、はえ縄、投網、タモ網・さで網を用いた採捕とし、立地に応じた各種漁具による採捕を行った(図 6.3、表 6.3)。

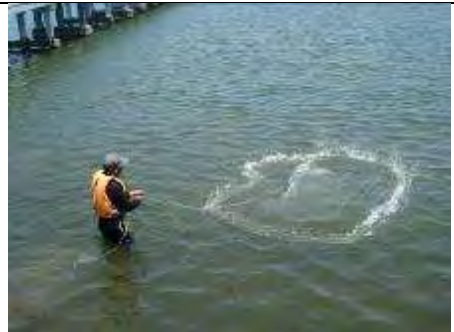
| 調査方法 | |
|---|---|
| <p><b>投網</b><br/>水深の浅い場所や平瀬等の開けた場所で、遊泳魚を対象として実施</p> | <p><b>タモ網・サデ網</b><br/>河岸植物帯、沈水植物帯、河床の石の下、砂・泥に潜っている底生魚を対象として実施</p> |
