## 6. 地下水位の評価 (3) 地下水モニタリングの結果

## 7. 植生への影響評価

## 8. 魚類への影響評価

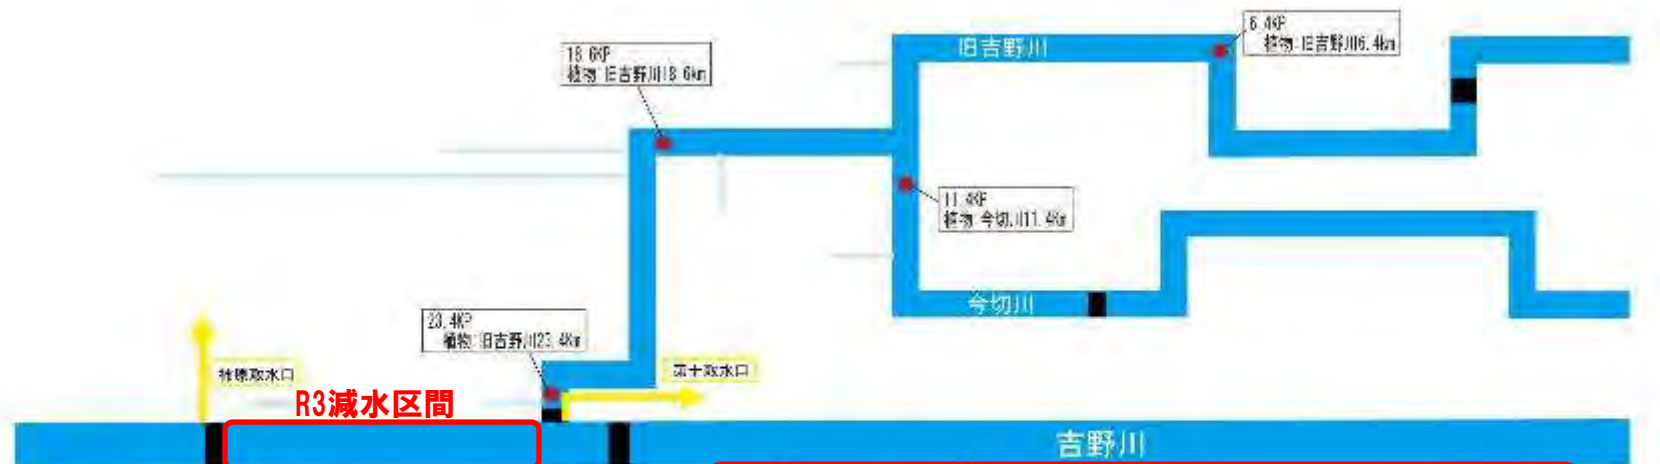
植物モニタリング地点図

■減水区間のモニタリング地点：なし  
参考として、直近10年間の植生の変化を分析

● モニタリング地点

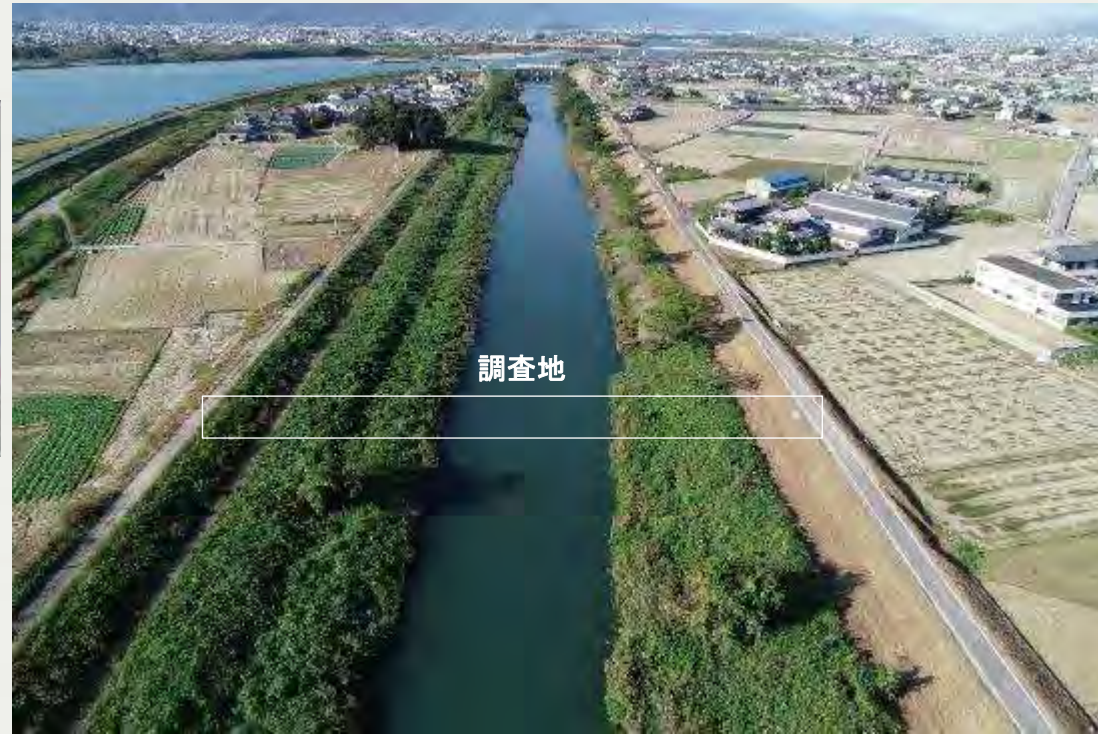
【特徴】中流河川に発達する草原性の自然植生タイプであり、植物群落の配置が典型的である。

調査地を下流から撮影

R1.10.10撮影
