# 令和5年度 — 河川環境への影響評価について(案) —

中国四国農政局  
四国東部農地防災事務所

# 1. 河川環境への影響評価の経緯

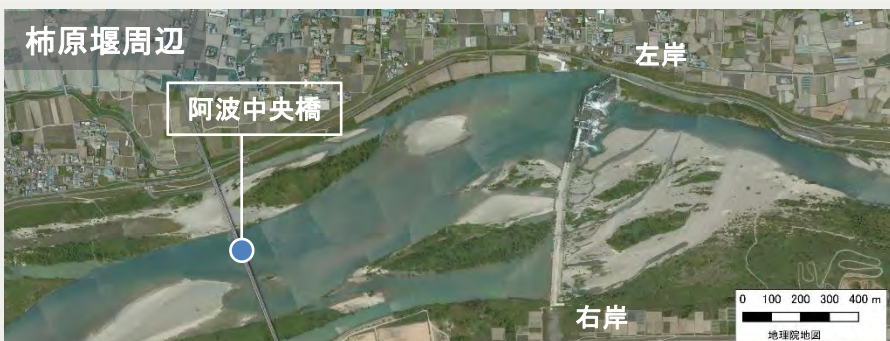
柿原堰左岸下流より撮影

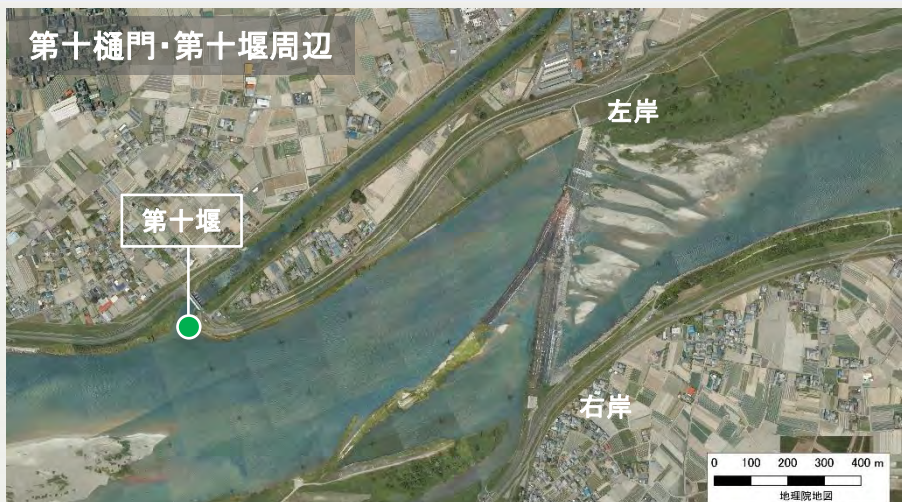
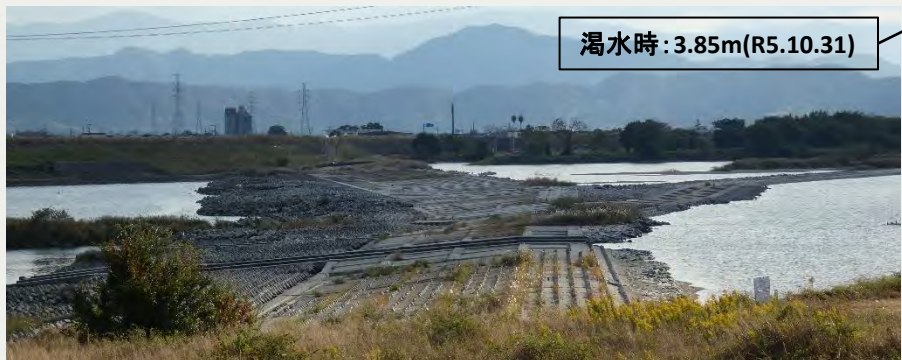
第十堰左岸より撮影
