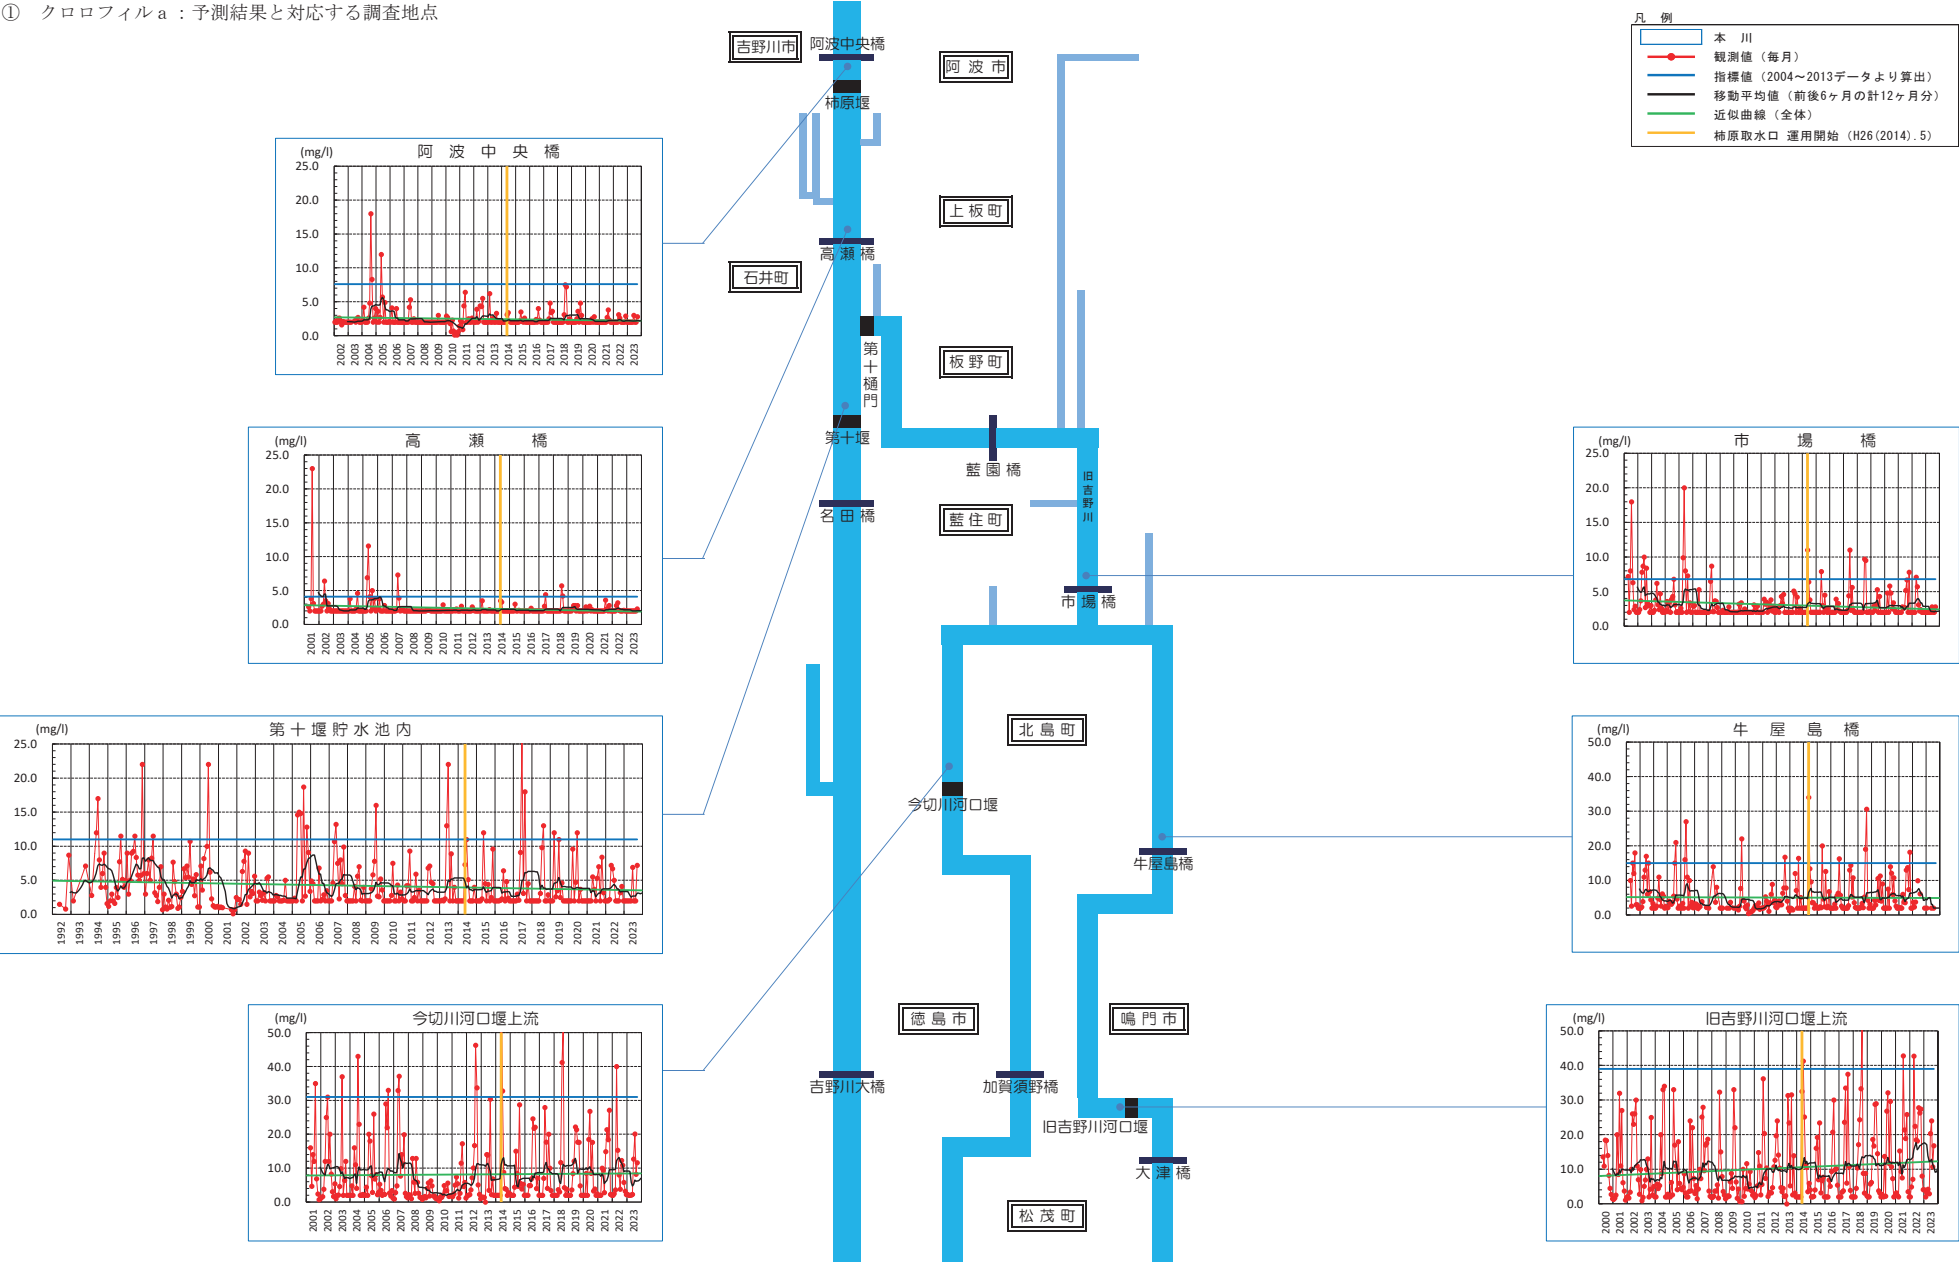
① クロロフィル a：予測結果と対応する調査地点

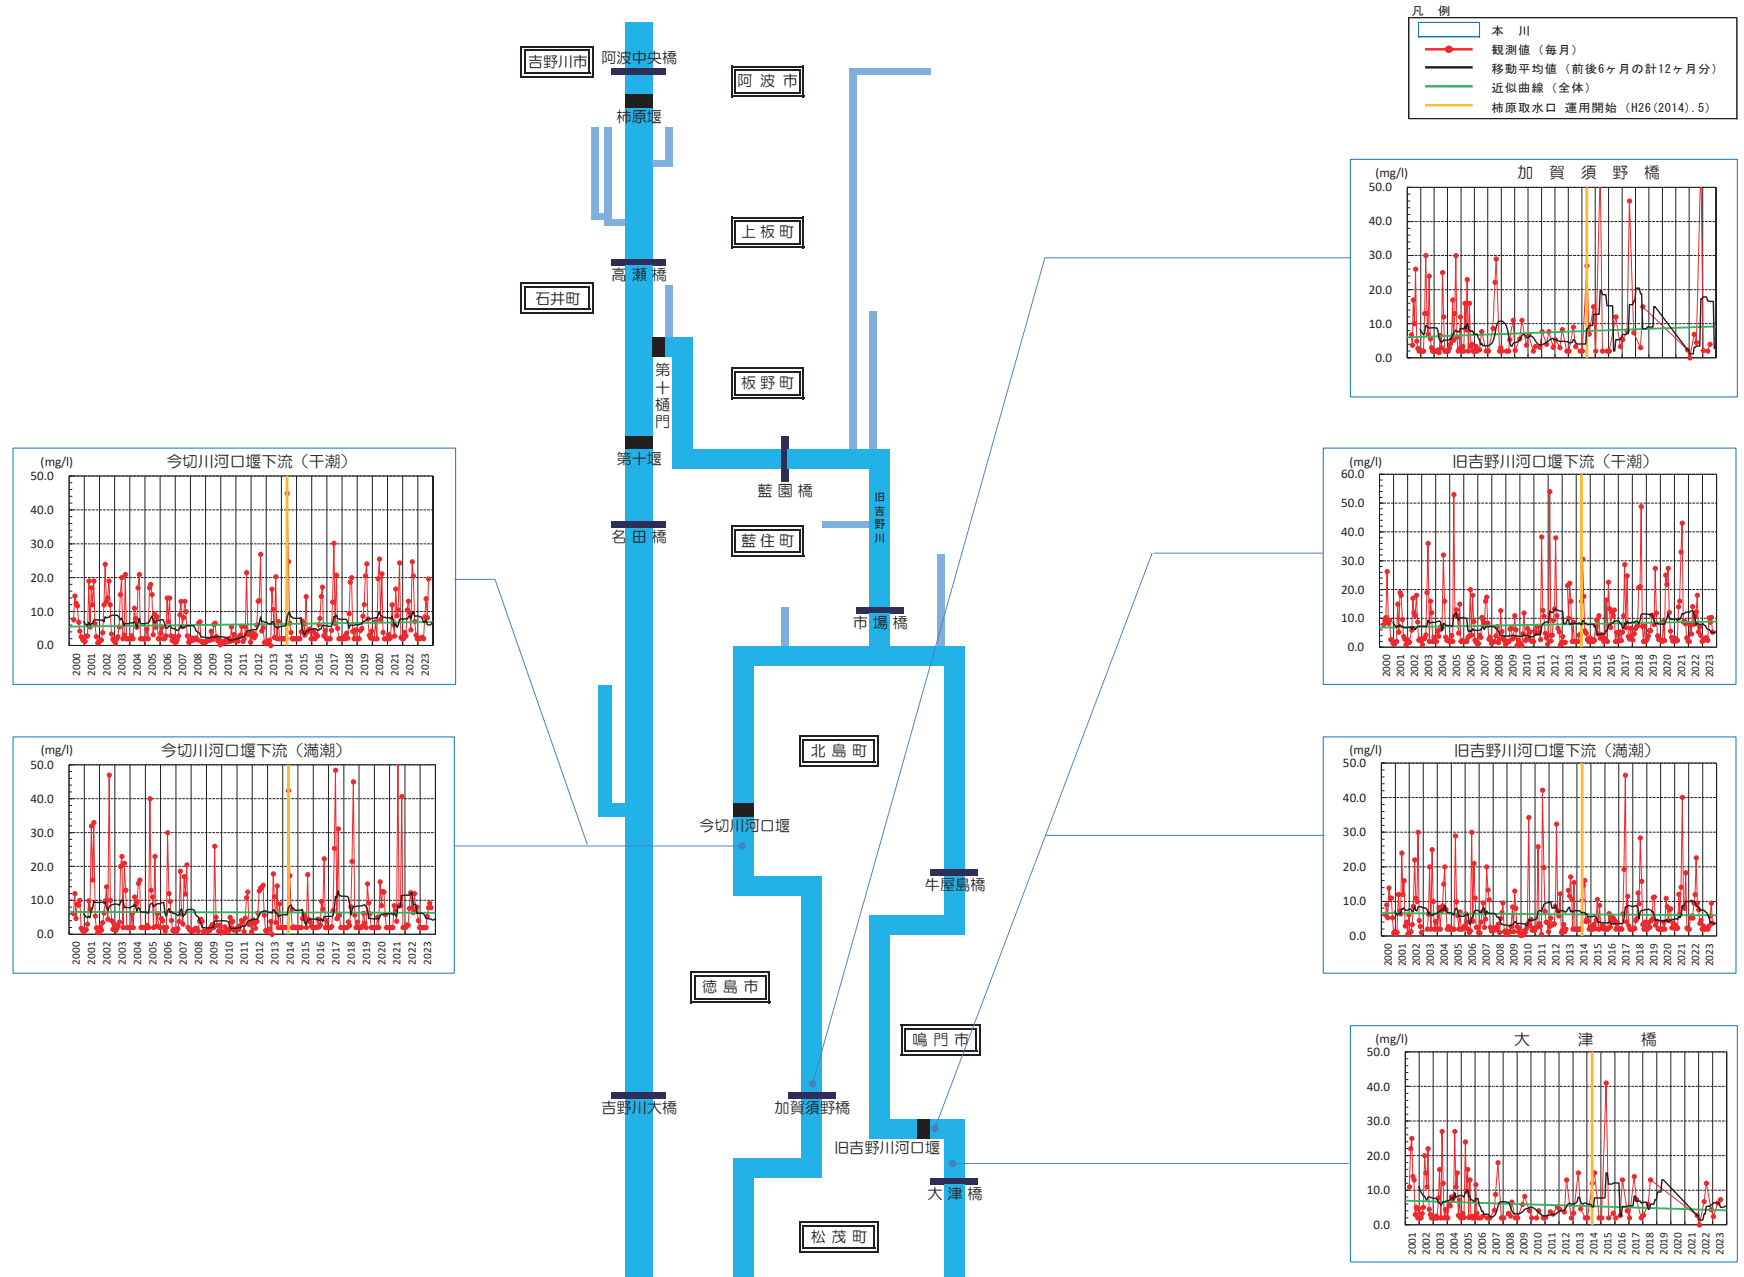
② クロロフィル a：汽水域の水産資源を確認するための調査地点

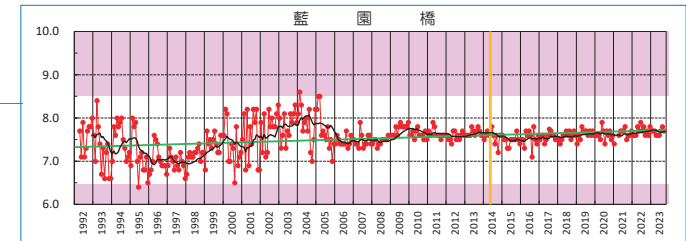
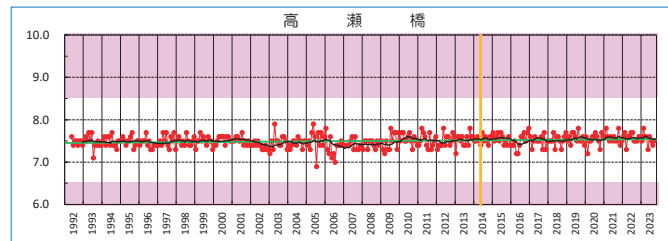
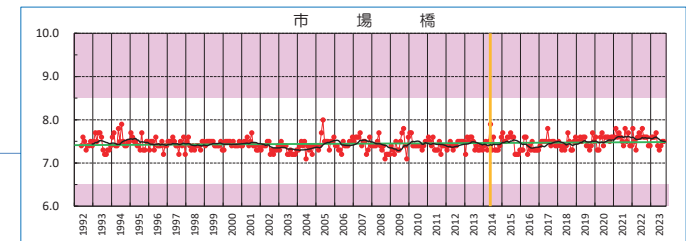
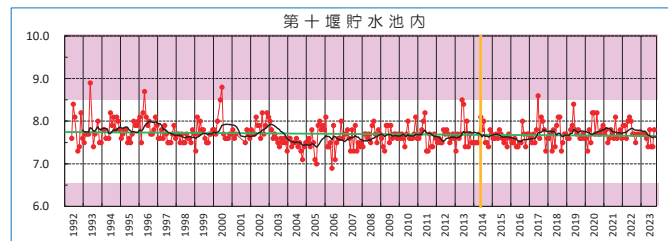
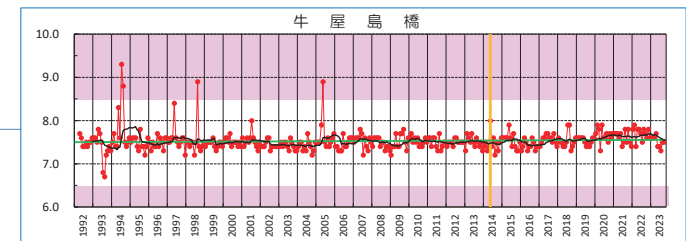
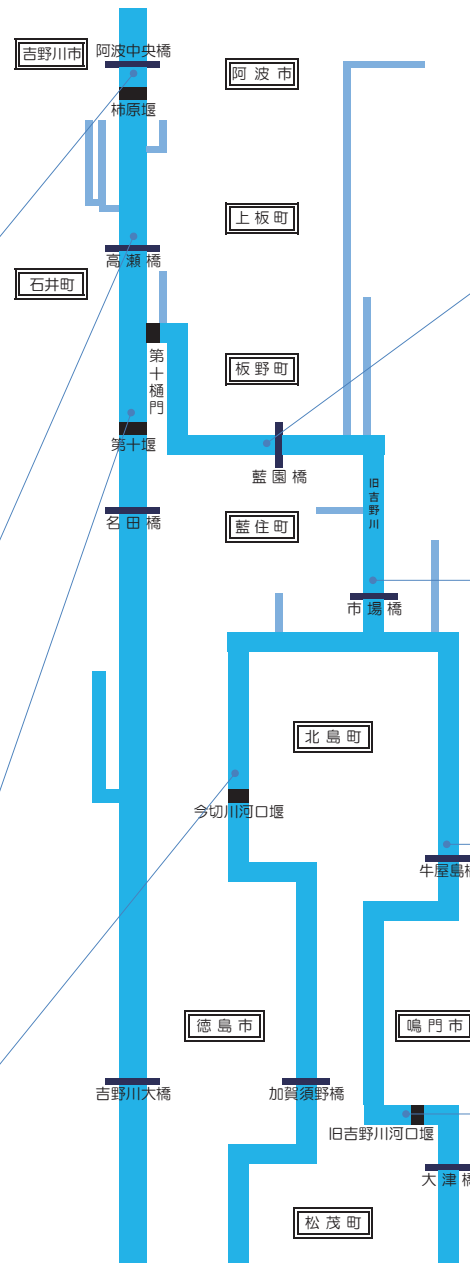
### ① pH (水素イオン濃度) : 予測結果と対応する調査地点

生活環境保全に関する環境基準  
 吉野川 : 6.5~8.5 (水域類型A)  
 旧吉野川 : 6.5~8.5 (水域類型A)  
 今切川 : 6.5~8.5 (水域類型C)

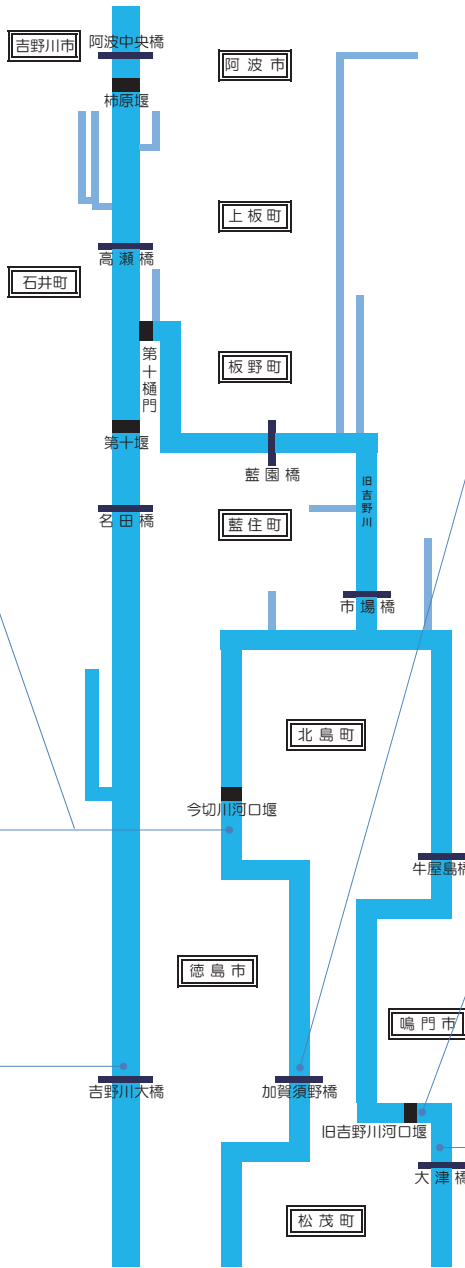
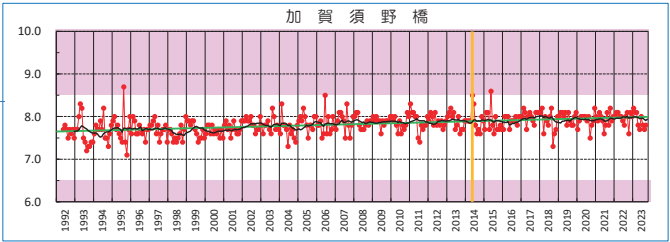
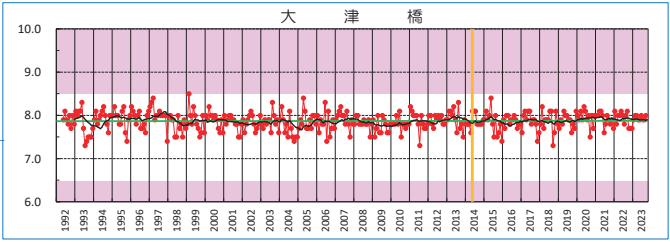
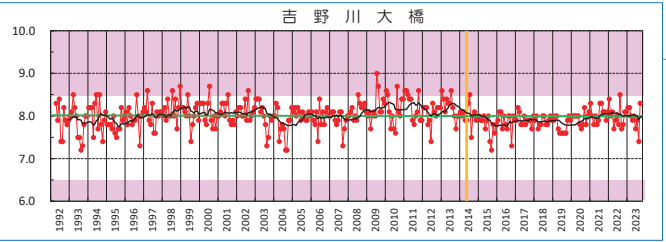
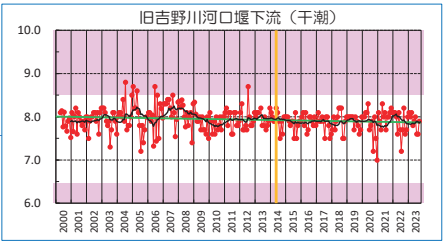
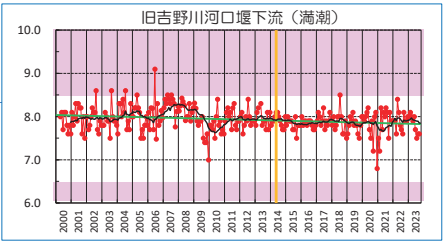
② pH（水素イオン濃度）：汽水域の水産資源を確認するための調査地点

生活環境保全に関する環境基準  
吉野川：6.5～8.5（水域類型A）  
旧吉野川：6.5～8.5（水域類型B）  
今切川：6.5～8.5（水域類型B）

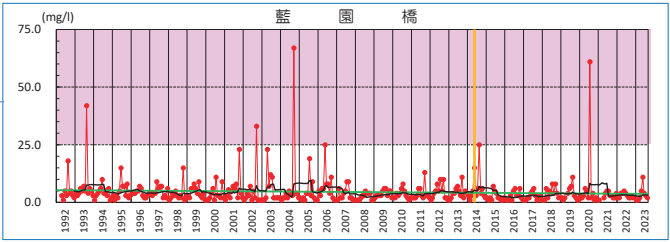
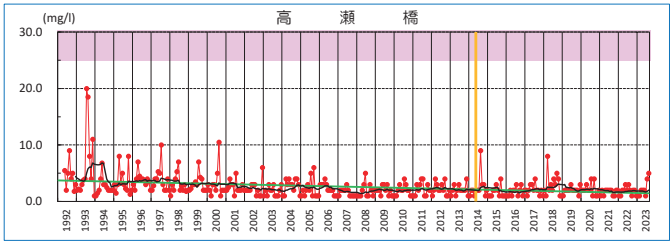
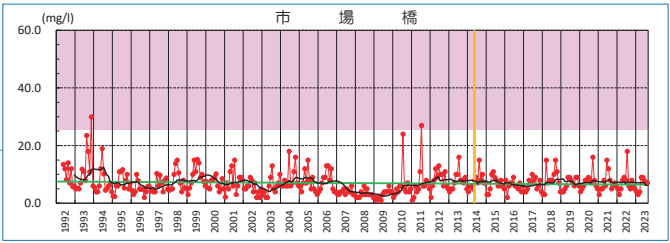
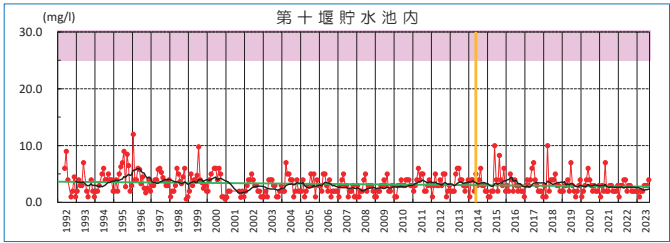
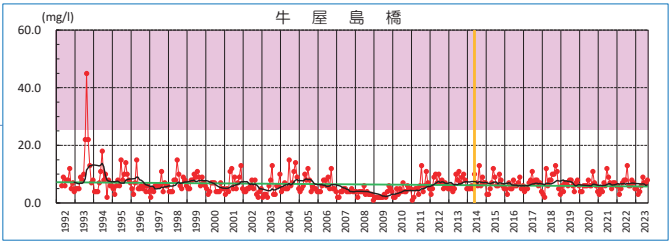
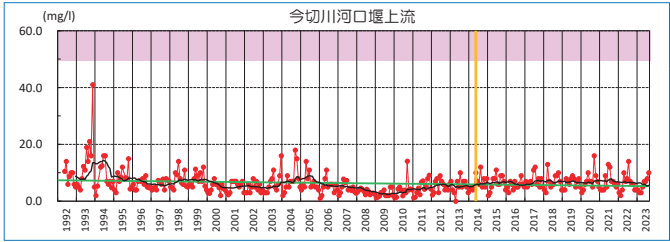
① SS (浮遊物質量) : 予測結果と対応する調査地点

生活環境保全に関する環境基準  
吉野川 : 25.0mg/l以下 (水域類型A)  
旧吉野川 : 25.0mg/l以下 (水域類型A)  
今切川 : 50.0mg/l以下 (水域類型C)

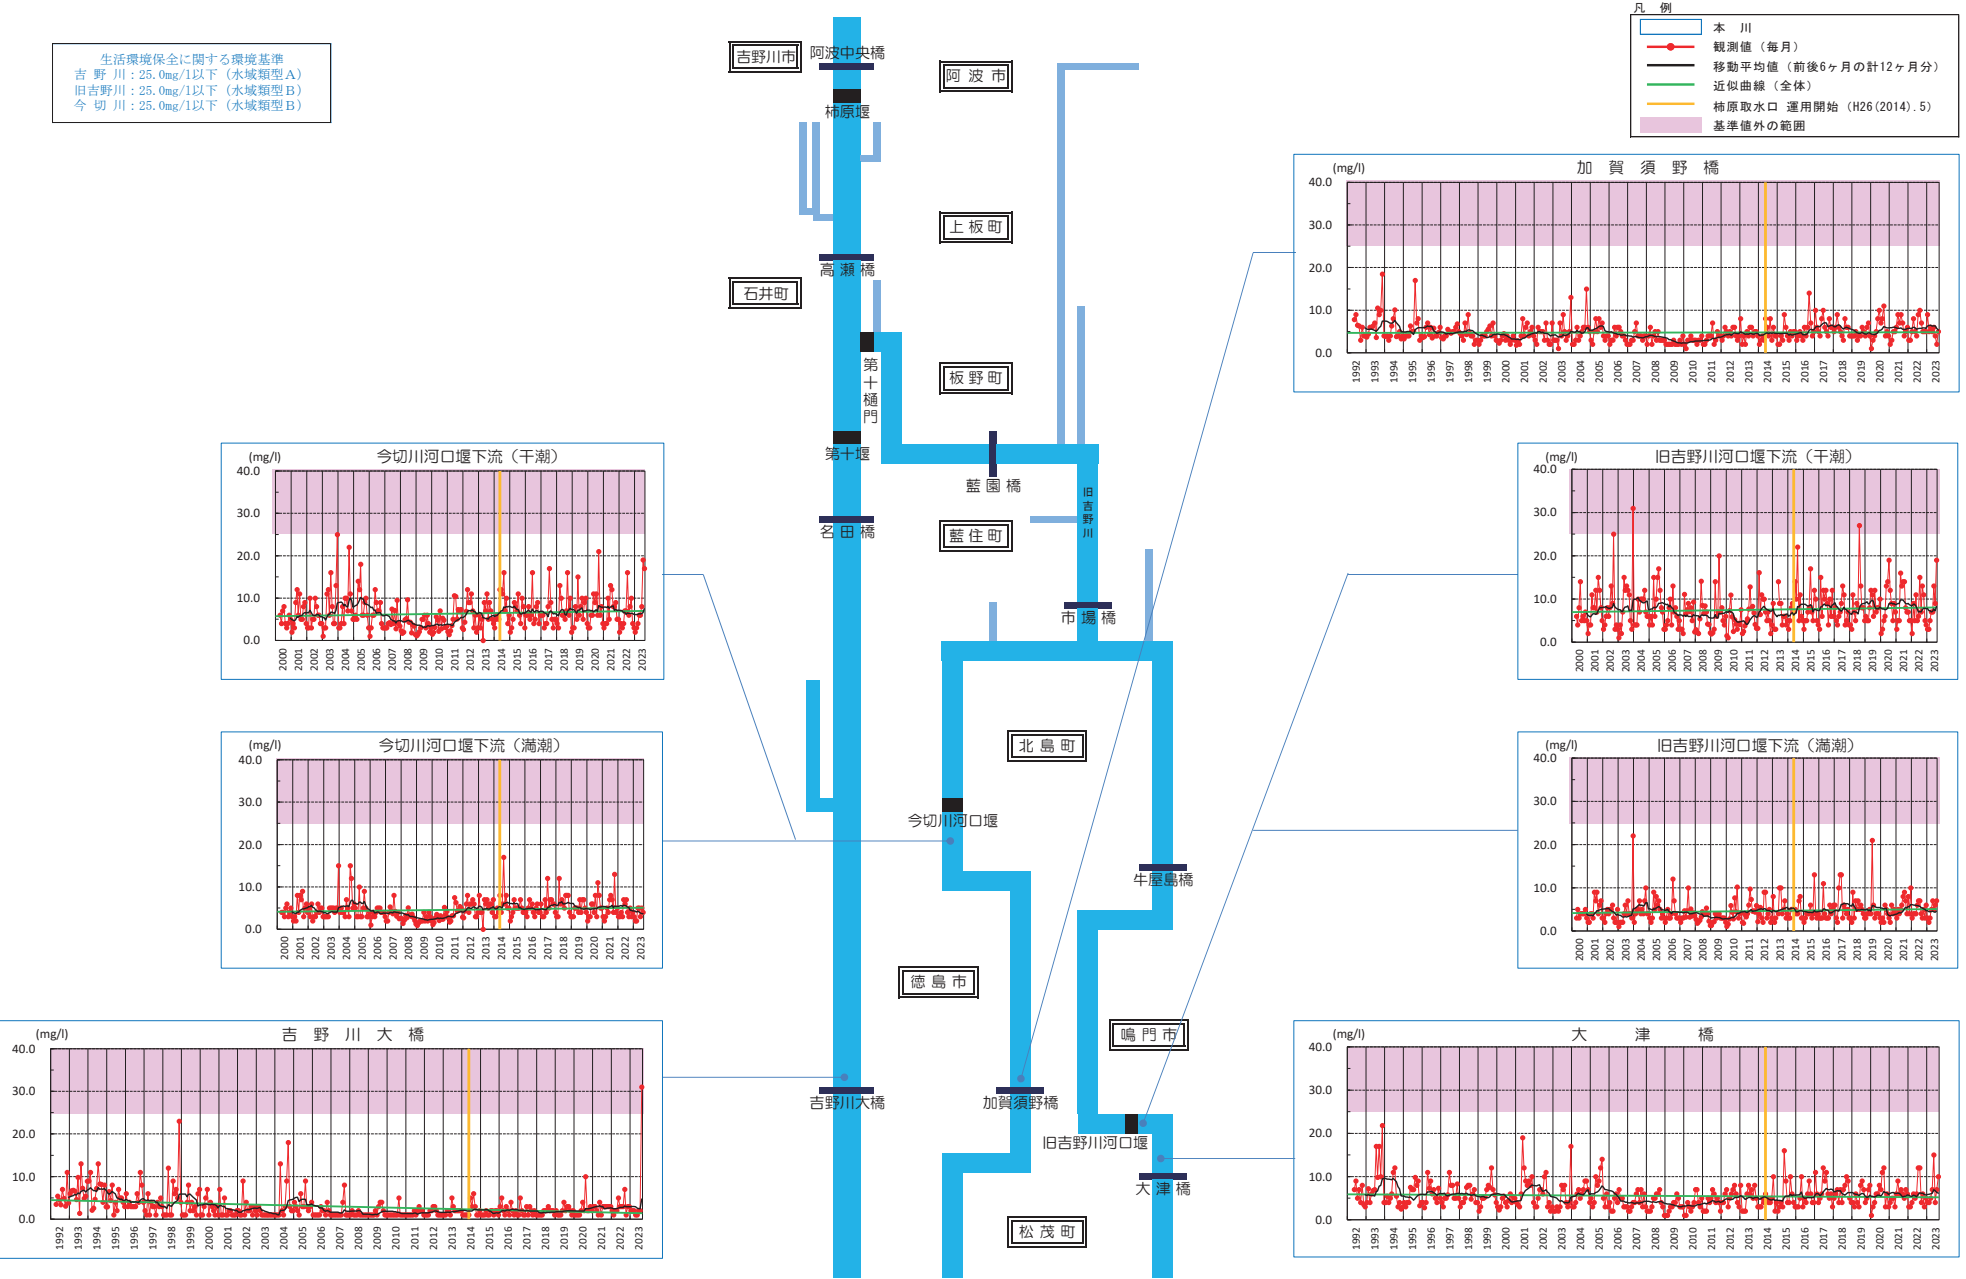
② S S（浮遊物質）：汽水域の水産資源を確認するための調査地点

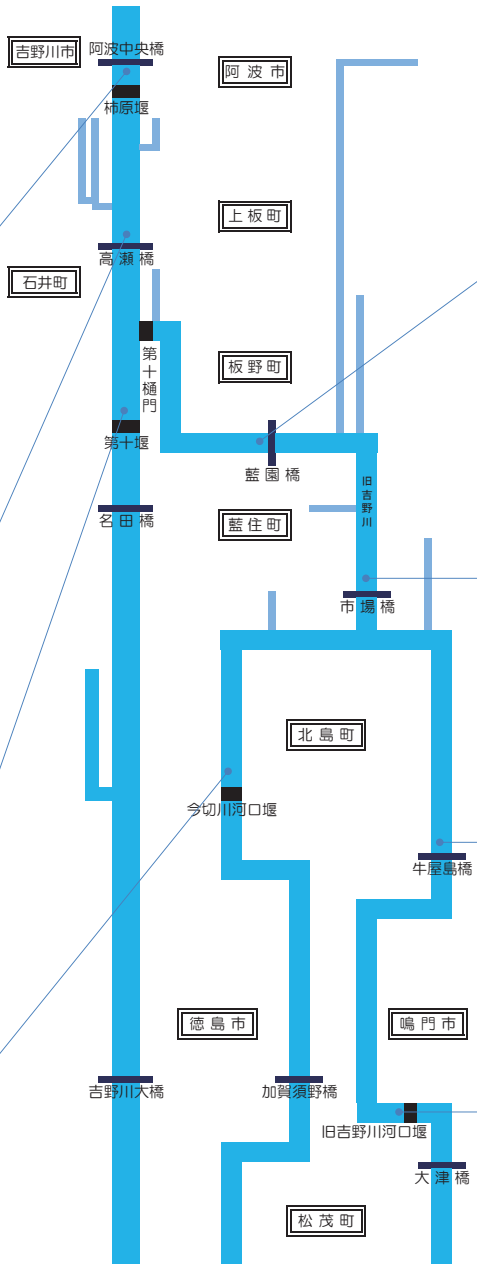
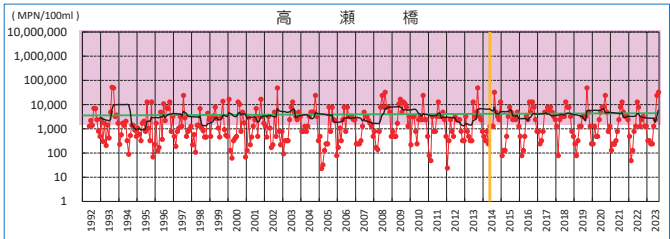
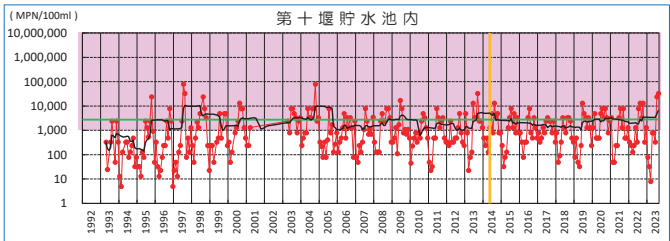
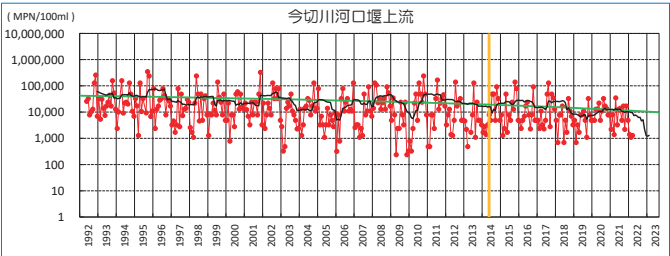
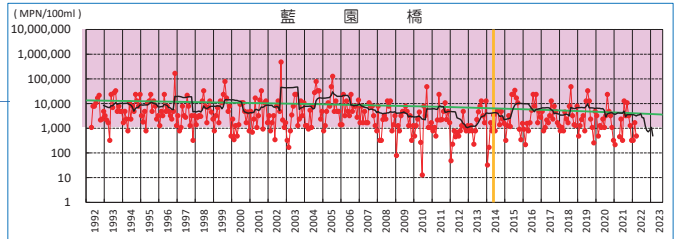
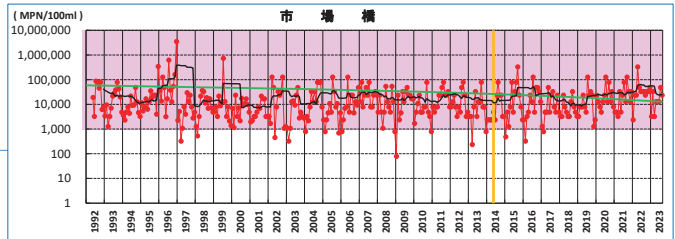
① 大腸菌群数：予測結果と対応する調査地点

生活環境保全に関する環境基準  
吉野川：1000MPN/100ml以下（水域類型A）  
旧吉野川：1000MPN/100ml以下（水域類型A）  
今切川：基準なし（水域類型C）

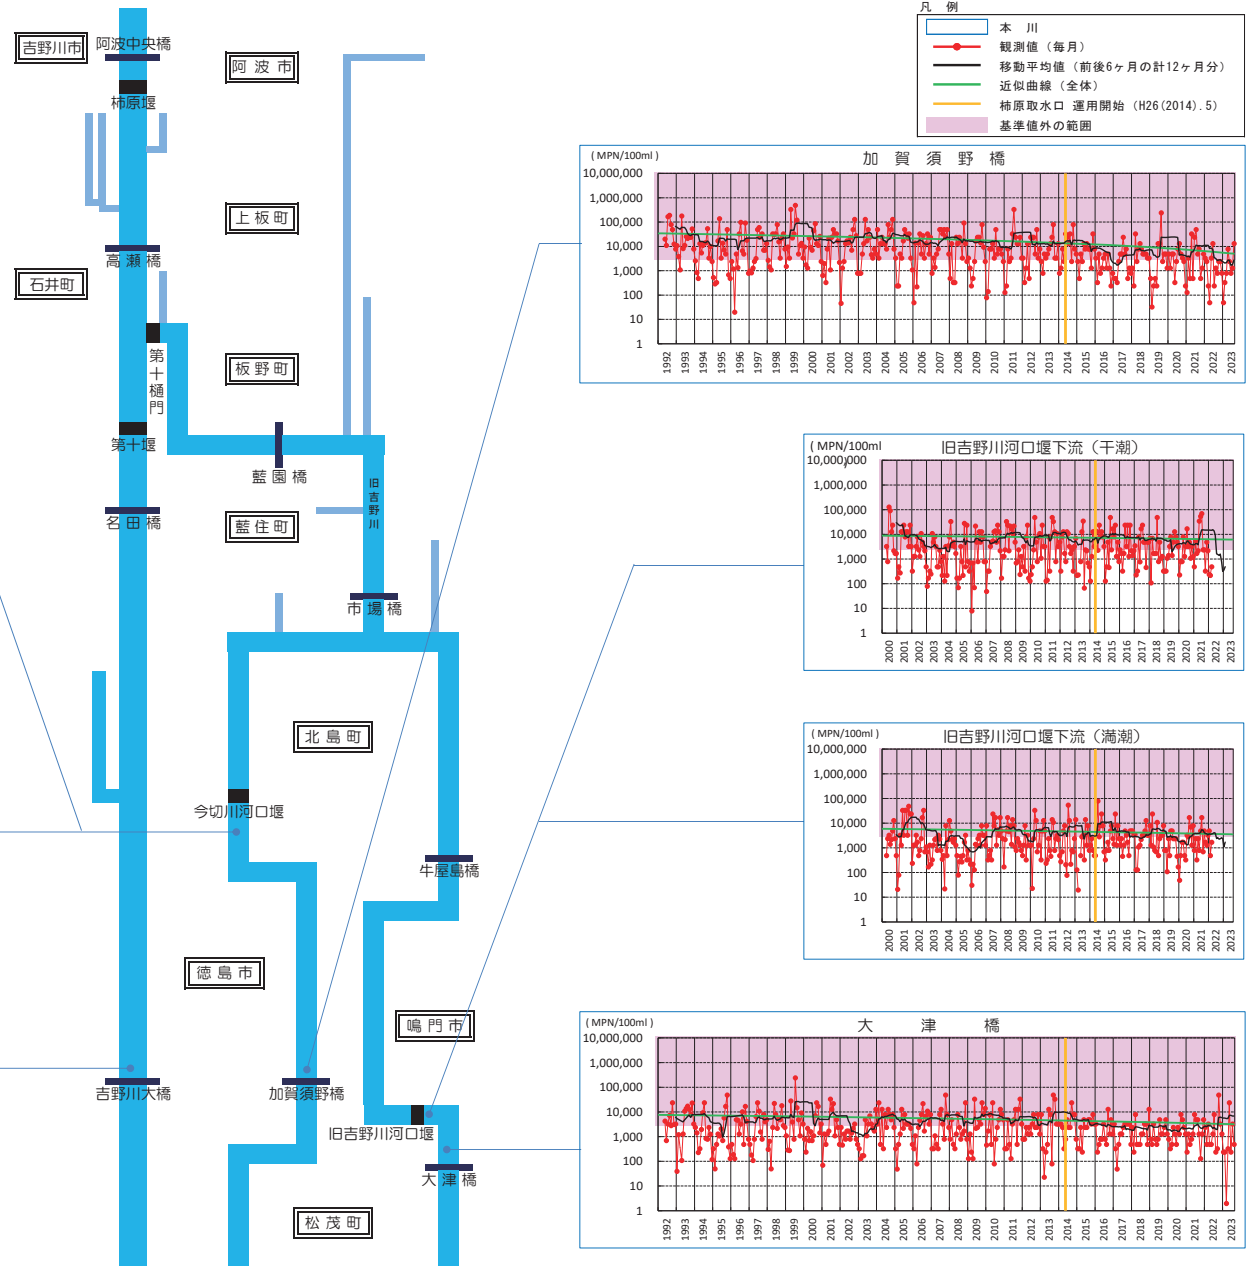
② 大腸菌群数：汽水域の水産資源を確認するための調査地点

生活環境保全に関する環境基準  
吉野川：1000MPN/100ml以下（水域類型A）  
旧吉野川：5000MPN/100ml以下（水域類型B）  
今切川：5000MPN/100ml以下（水域類型B）

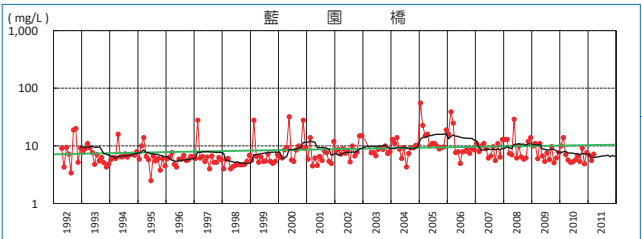
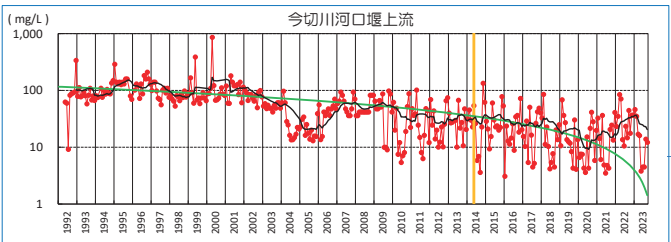
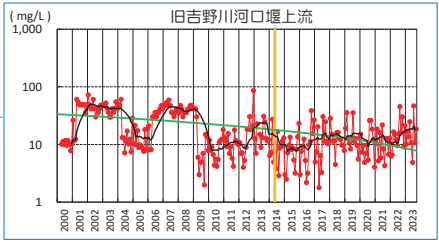
①  $\text{Cl}^-$  (塩素イオン濃度) : 予測結果と対応する調査地点

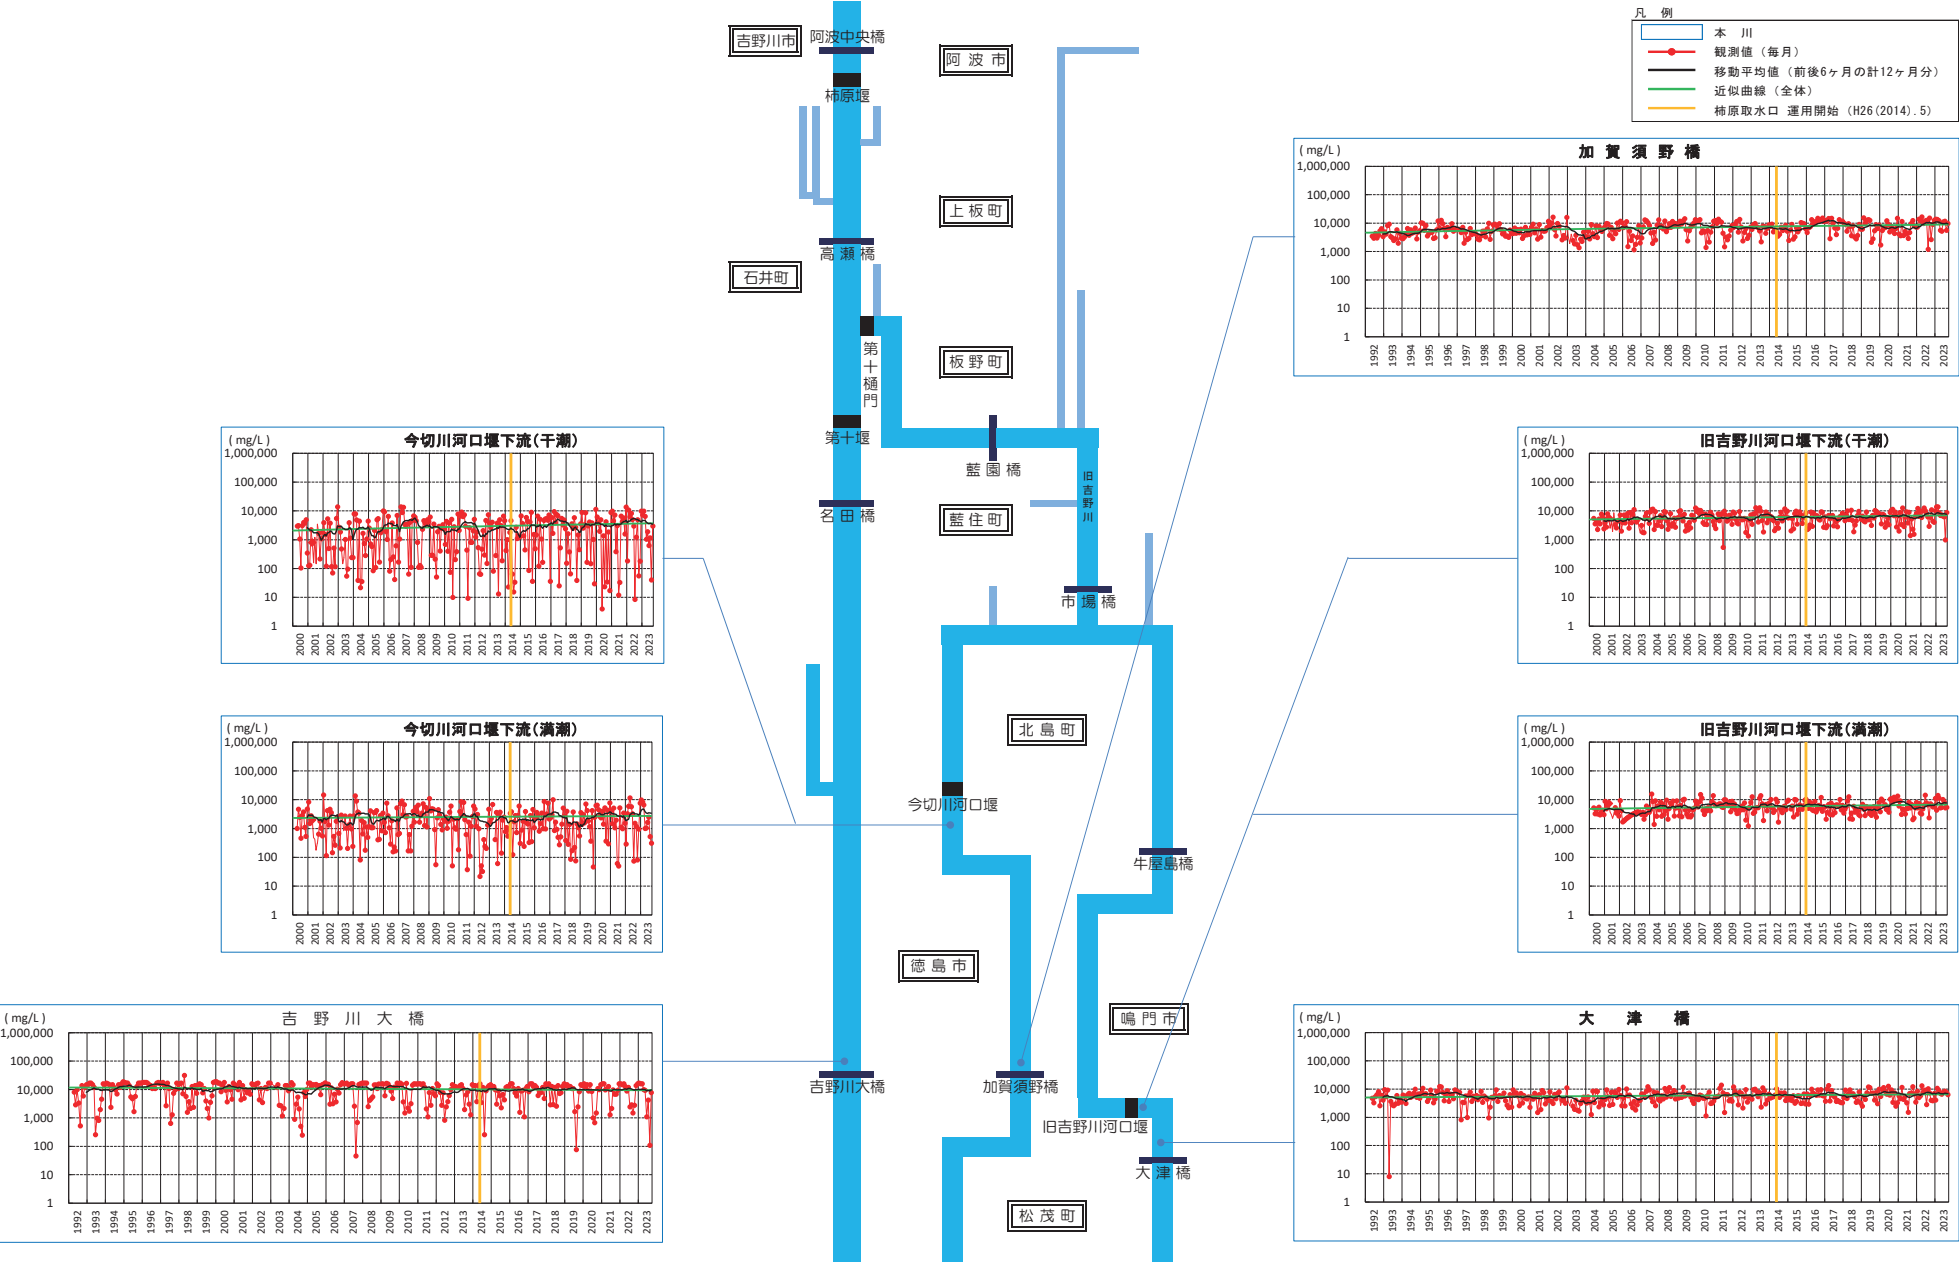
② C l<sup>-</sup>（塩素イオン濃度）：汽水域の水産資源を確認するための調査地点

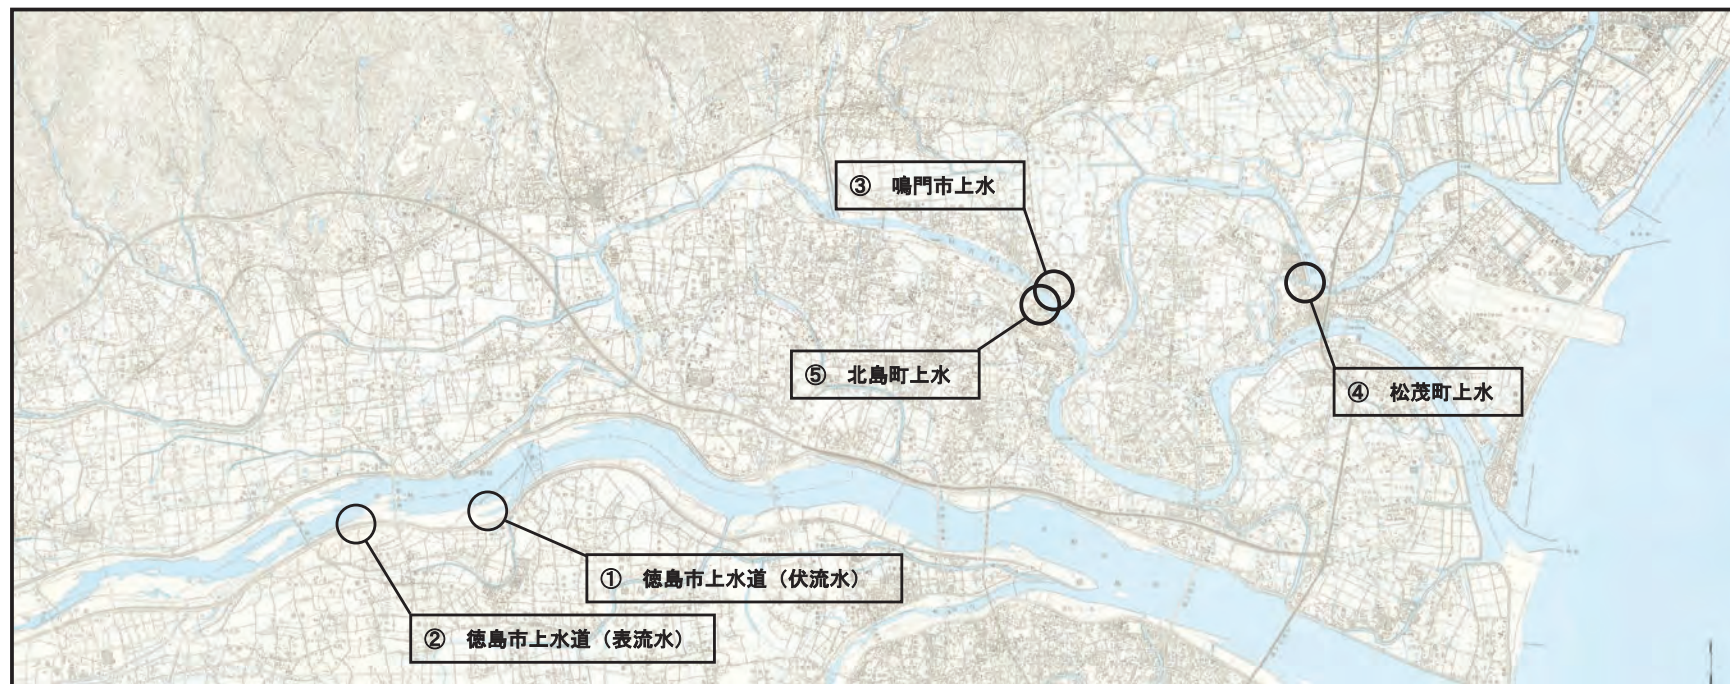
以下の水道水源における水質測定結果を示した。（詳細な取水位置は、調査位置図編を参照）

- ① 徳島市上水道（伏流水）
- ② 徳島市上水道（表流水）
- ③ 鳴門市上水道
- ④ 松茂町上水道
- ⑤ 北島町上水道
