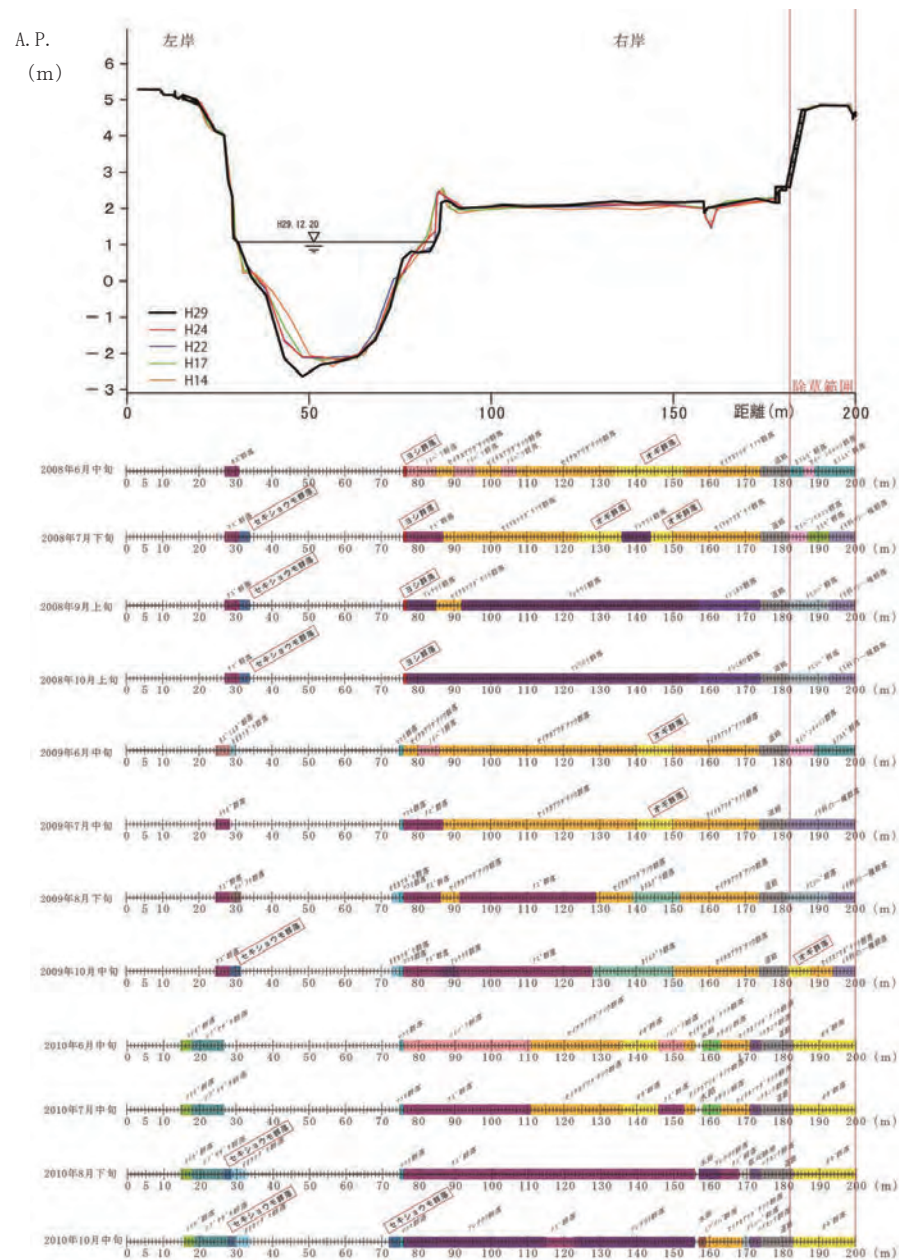
図 2. 6. 7. 2 (3) 植生断面図の変化 (旧吉野川 18.6 km地点)

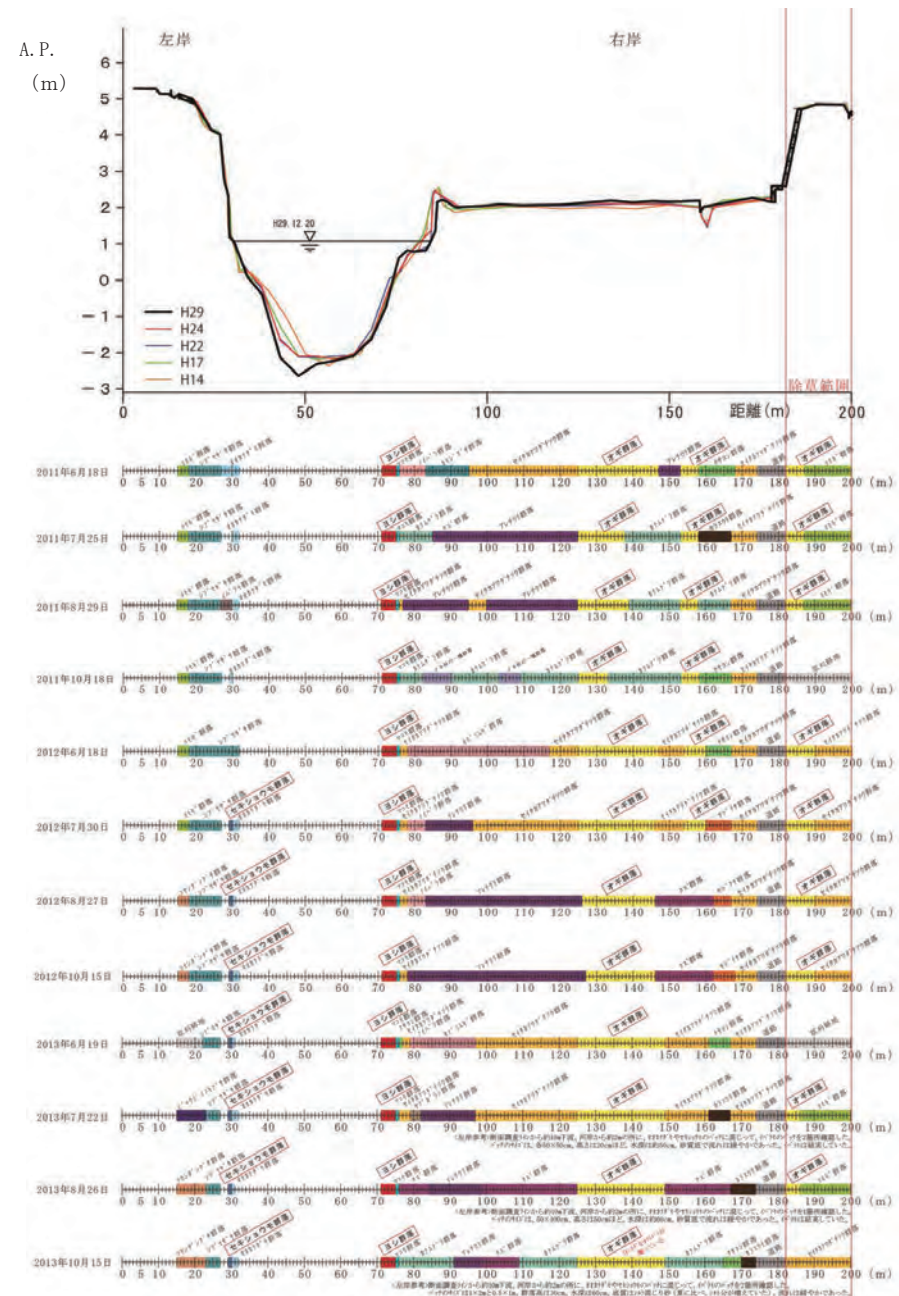
図 2. 6. 7. 2 (4) 植生断面図の変化 (旧吉野川 18.6 km地点)

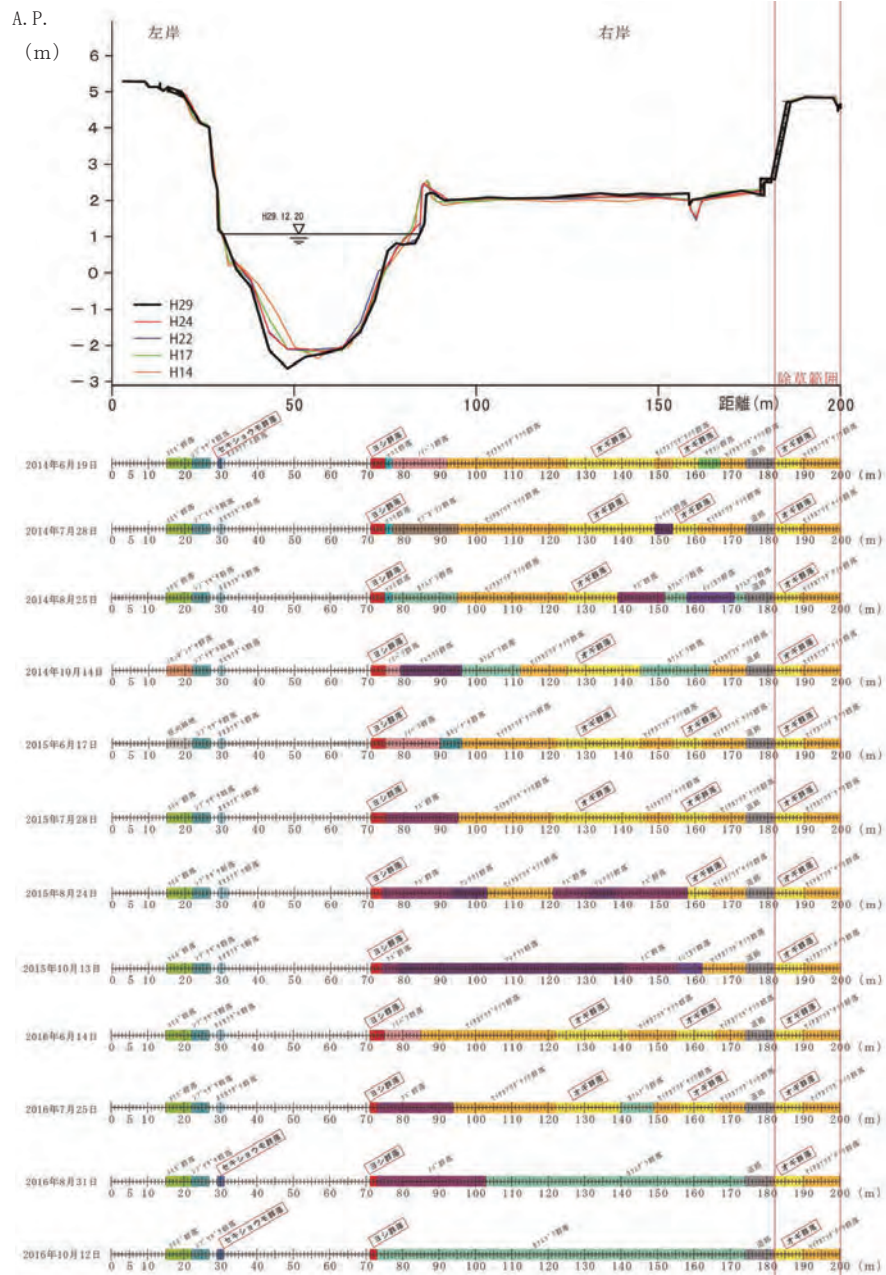
図 2. 6. 7. 2 (5) 植生断面図の変化 (旧吉野川 18. 6 km地点)

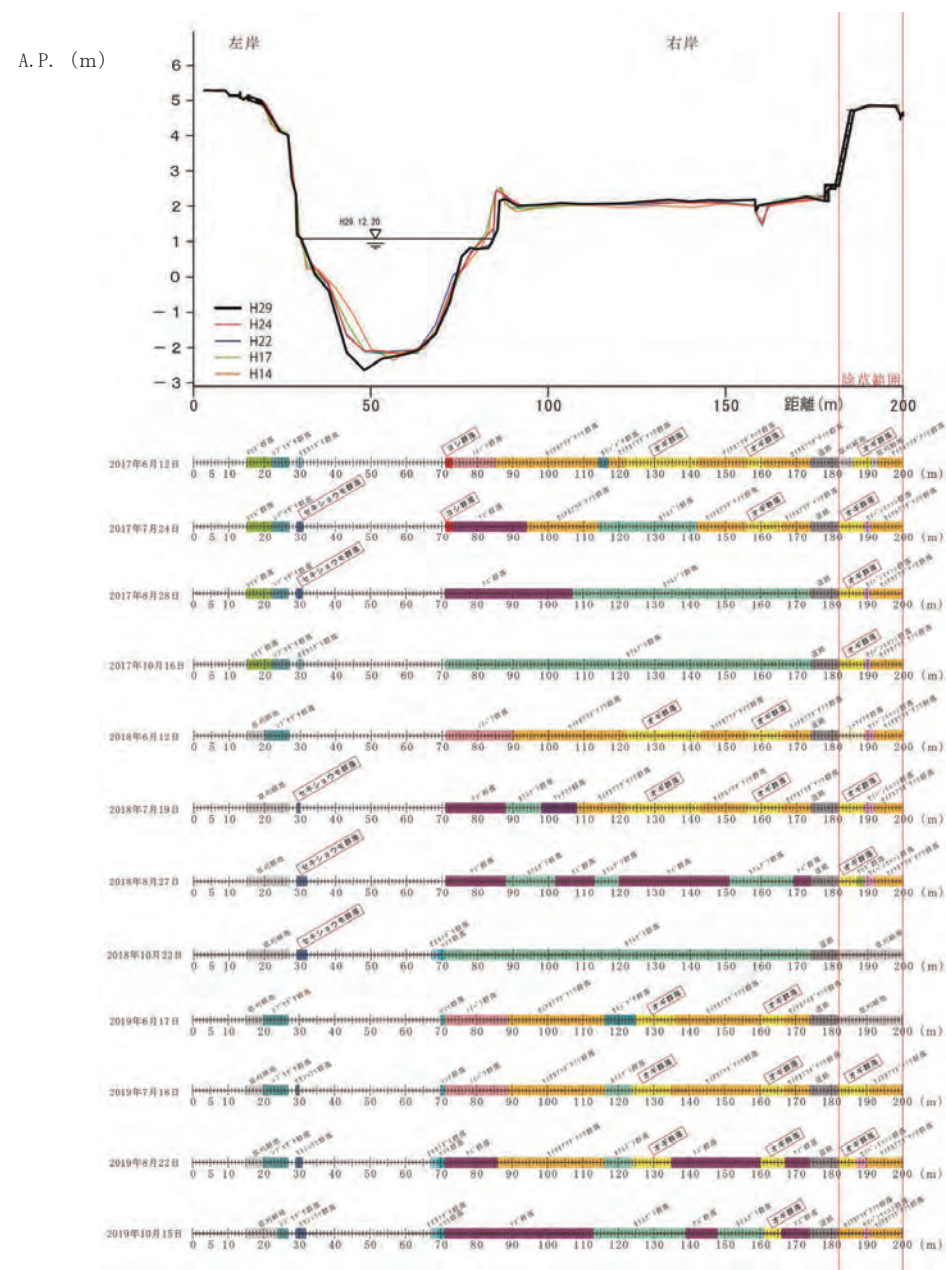
図 2. 6. 7. 2 (6) 植生断面図の変化 (旧吉野川 18. 6 km地点)

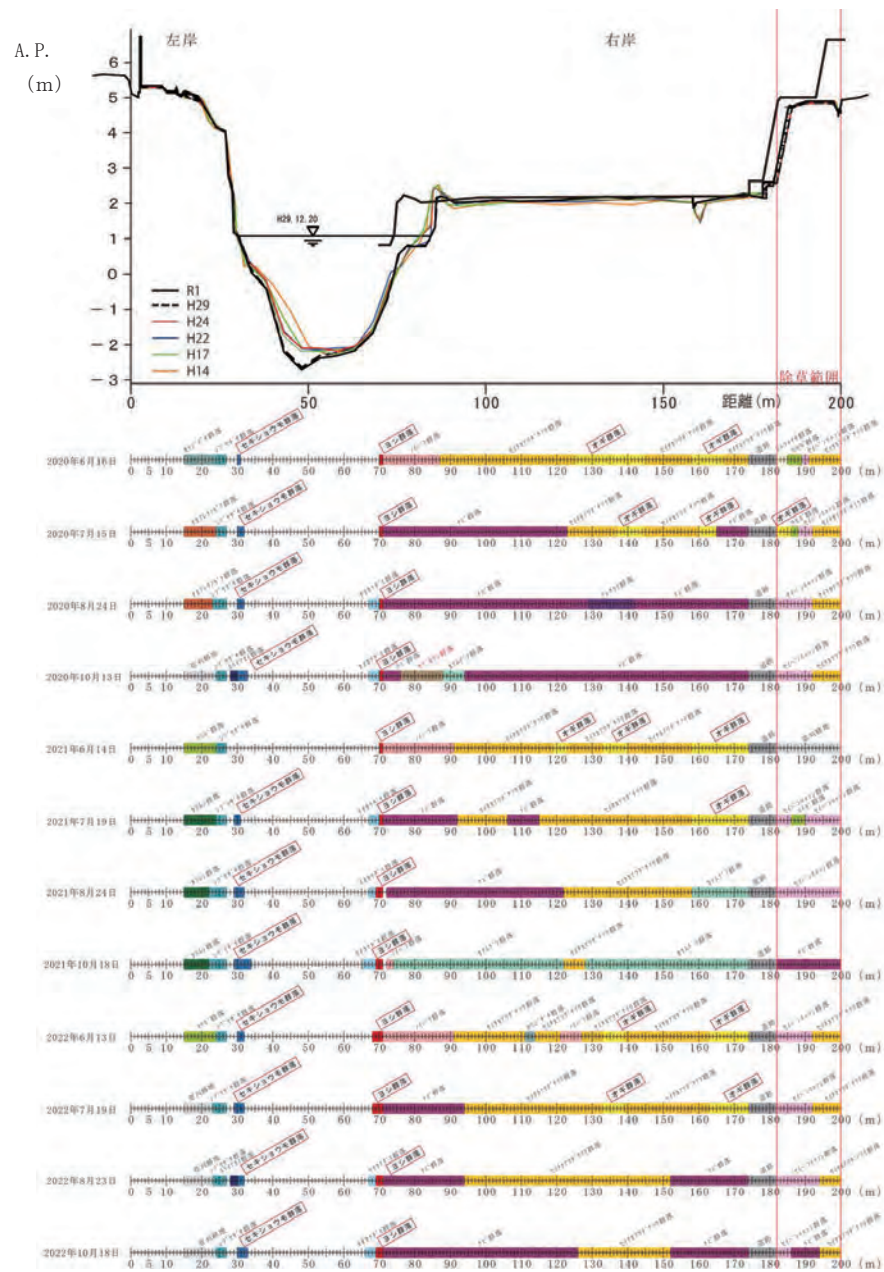
図 2. 6. 7. 2(7) 植生断面図の変化 (旧吉野川 18.6 km地点)

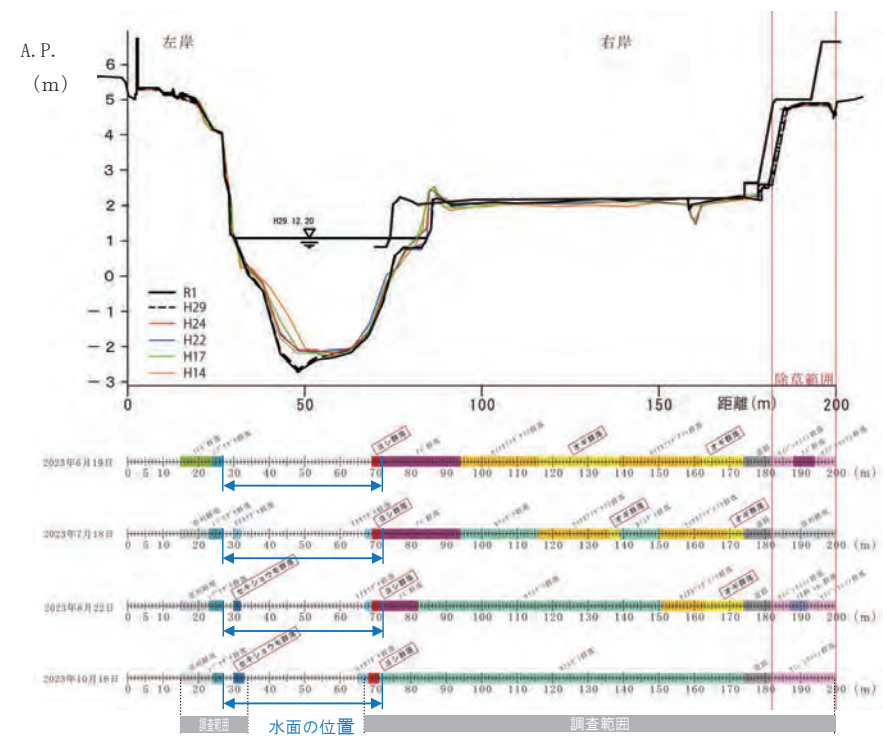
図 2. 6. 7. 2(8) 植生断面図の変化 (旧吉野川 18.6 km地点)

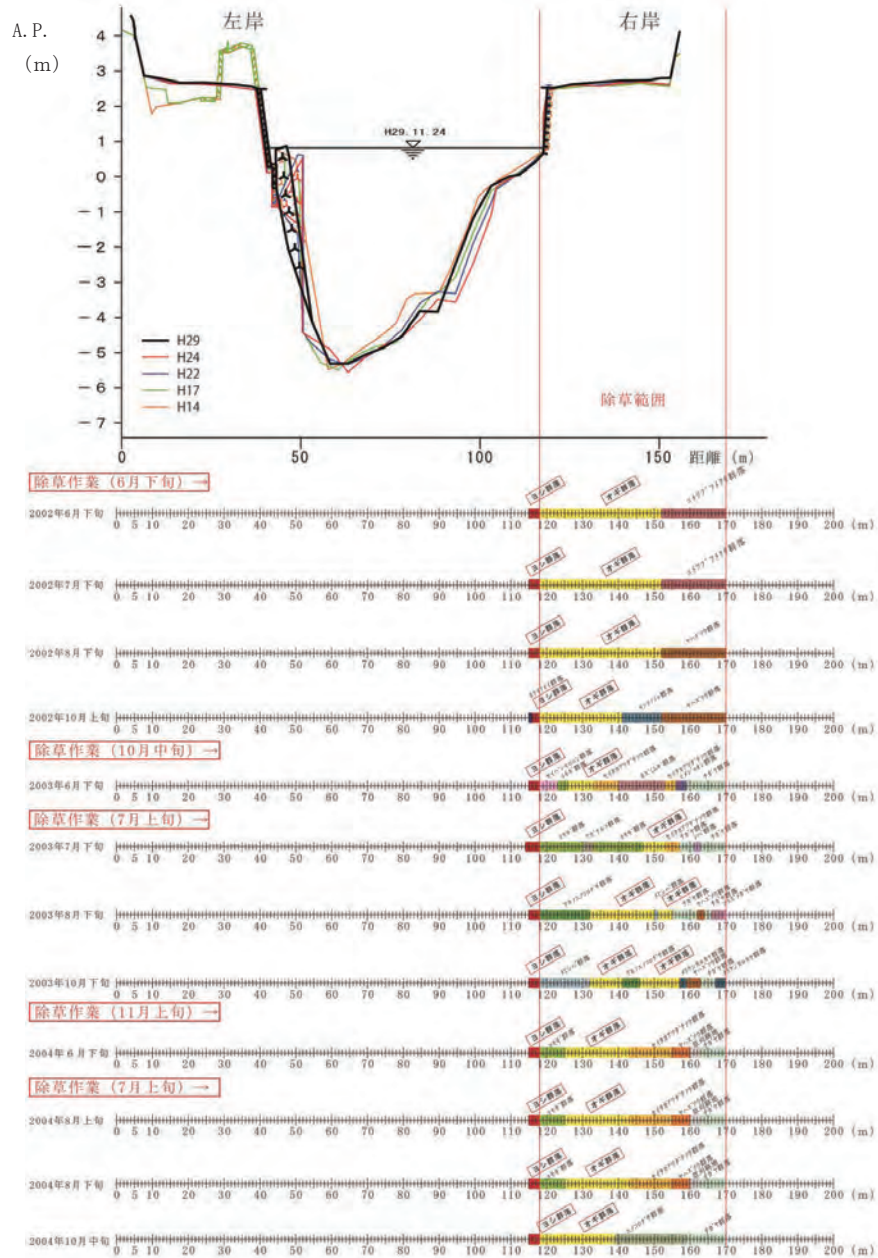
図 2. 6. 7. 3(1) 植生断面図の変化 (旧吉野川 6.4 km地点)

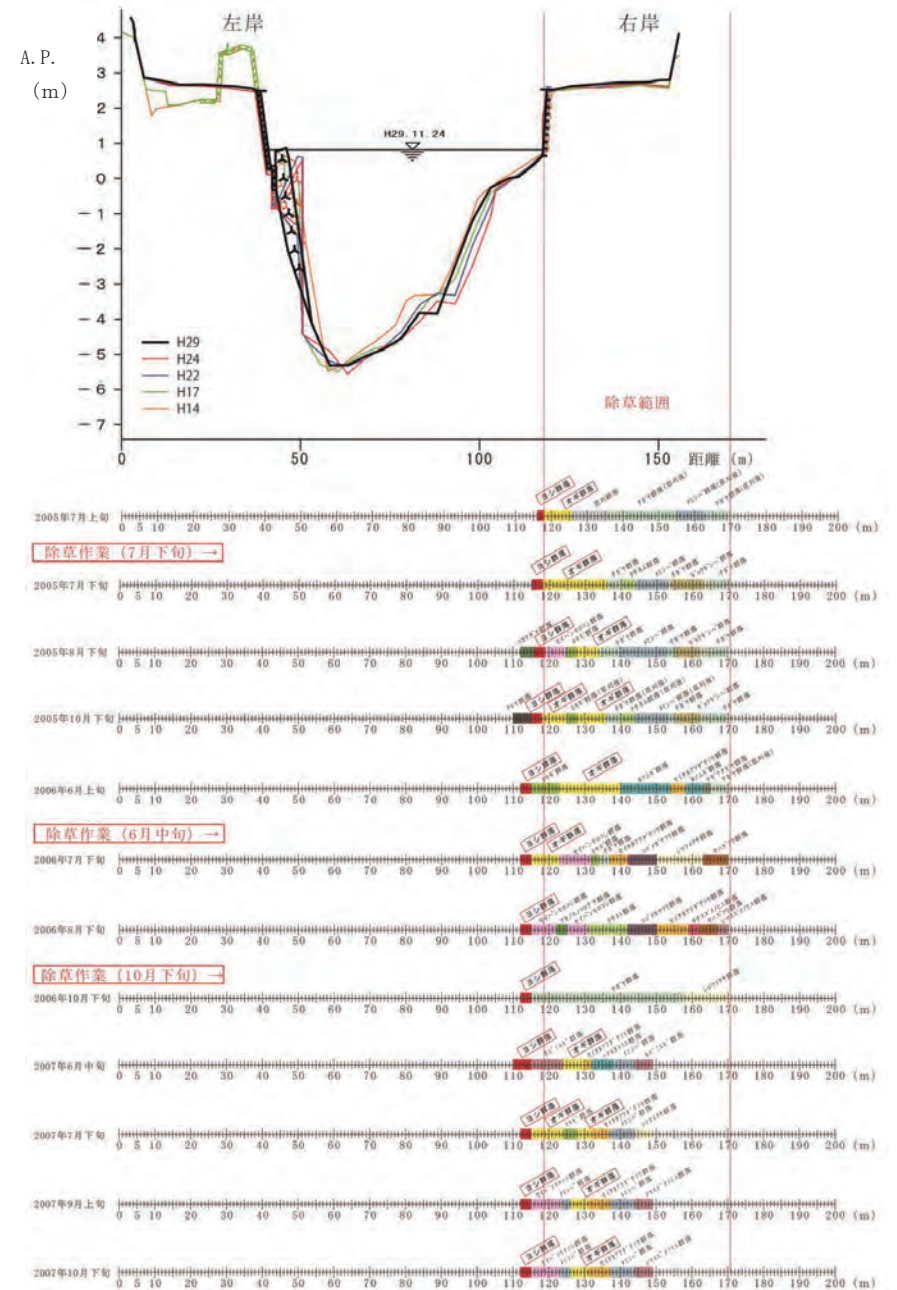
図 2. 6. 7. 3(2) 植生断面図の変化 (旧吉野川 6.4 km地点)

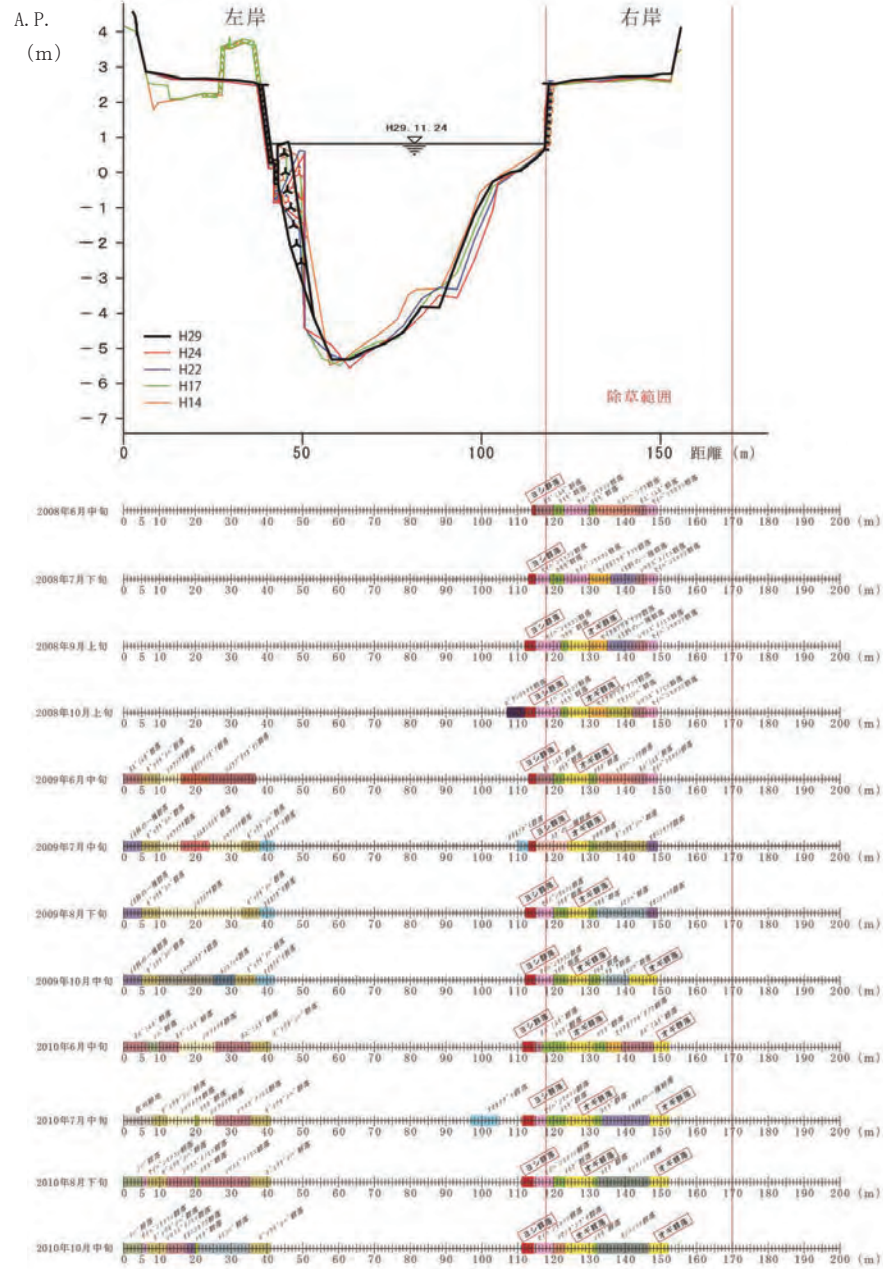
図 2. 6. 7. 3(3) 植生断面図の変化 (旧吉野川 6.4 km地点)

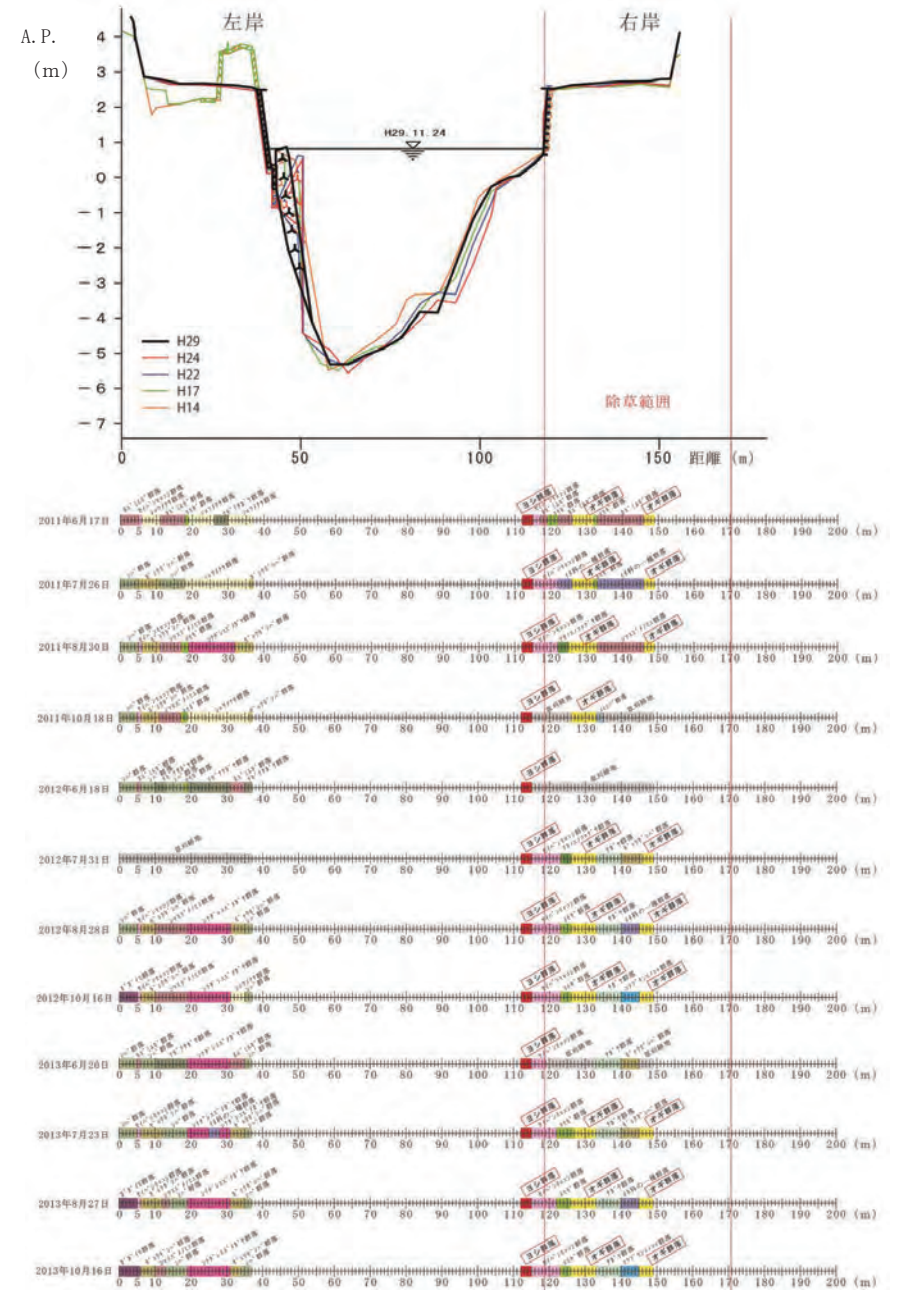
図 2. 6. 7. 3(4) 植生断面図の変化 (旧吉野川 6.4 km地点)

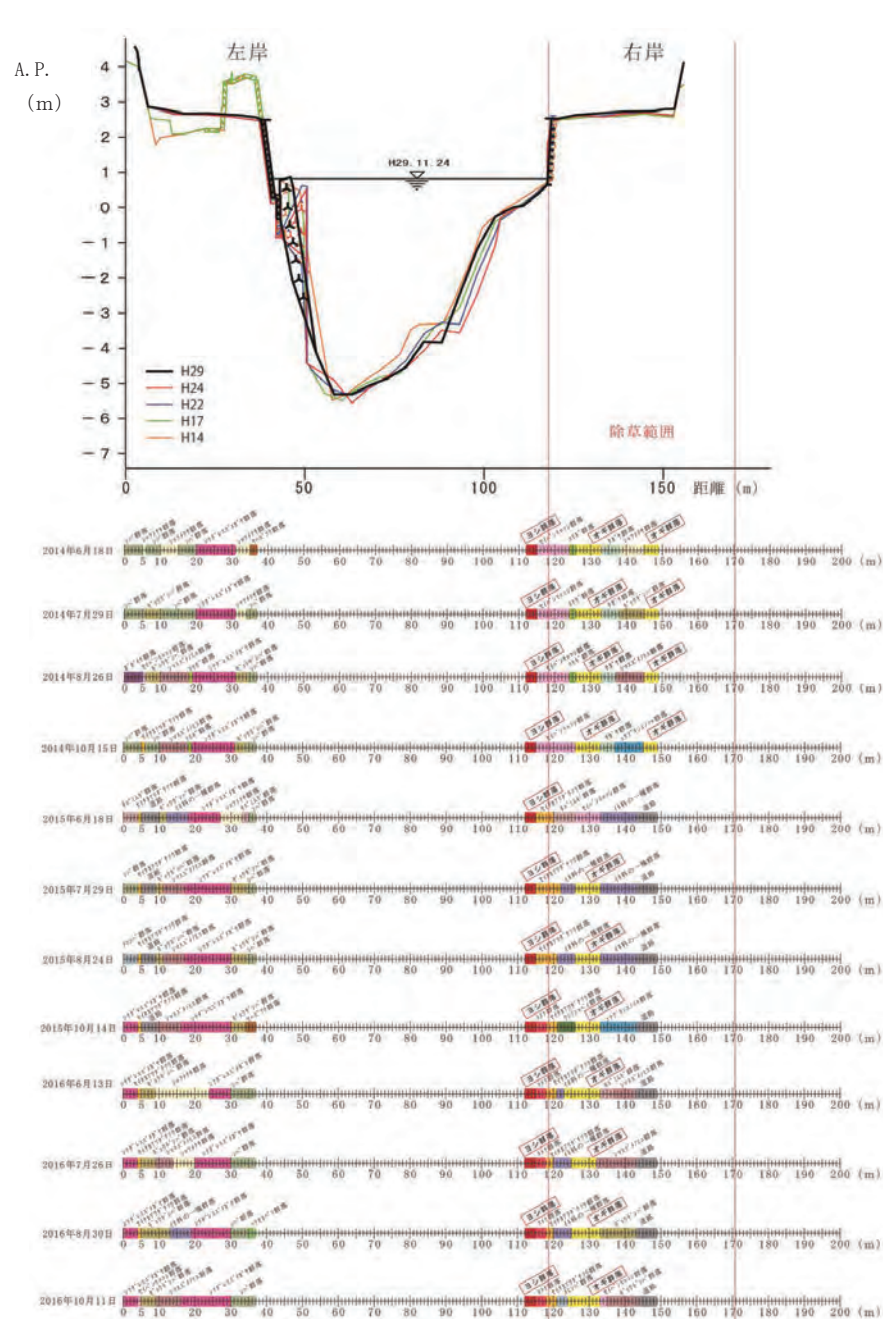
図 2. 6. 7. 3 (5) 植生断面図の変化 (旧吉野川 6. 4 km地点)

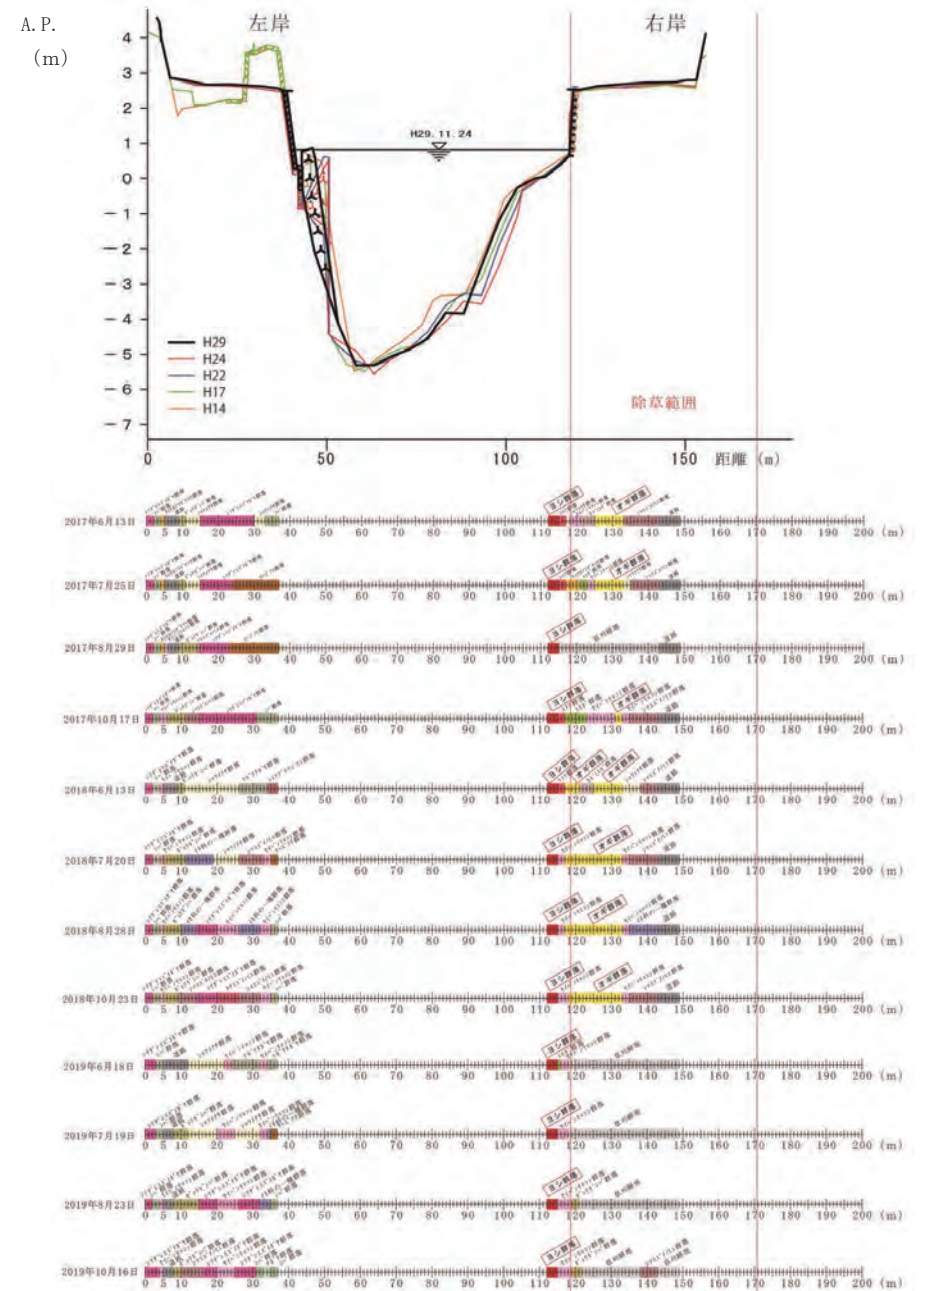
図 2. 6. 7. 3 (6) 植生断面図の変化 (旧吉野川 6. 4 km地点)

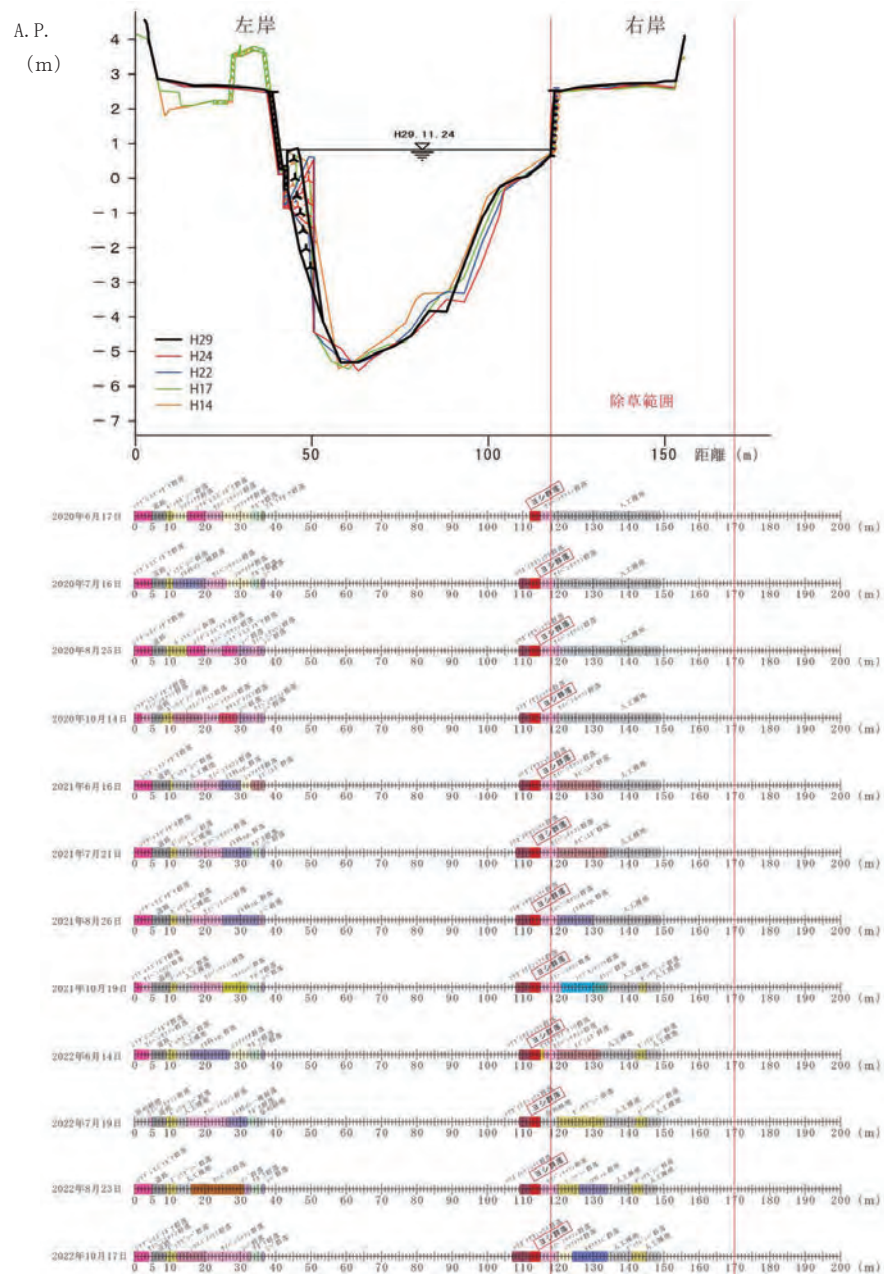
図 2. 6. 7. 3(7) 植生断面図の変化 (旧吉野川 6.4 km地点)

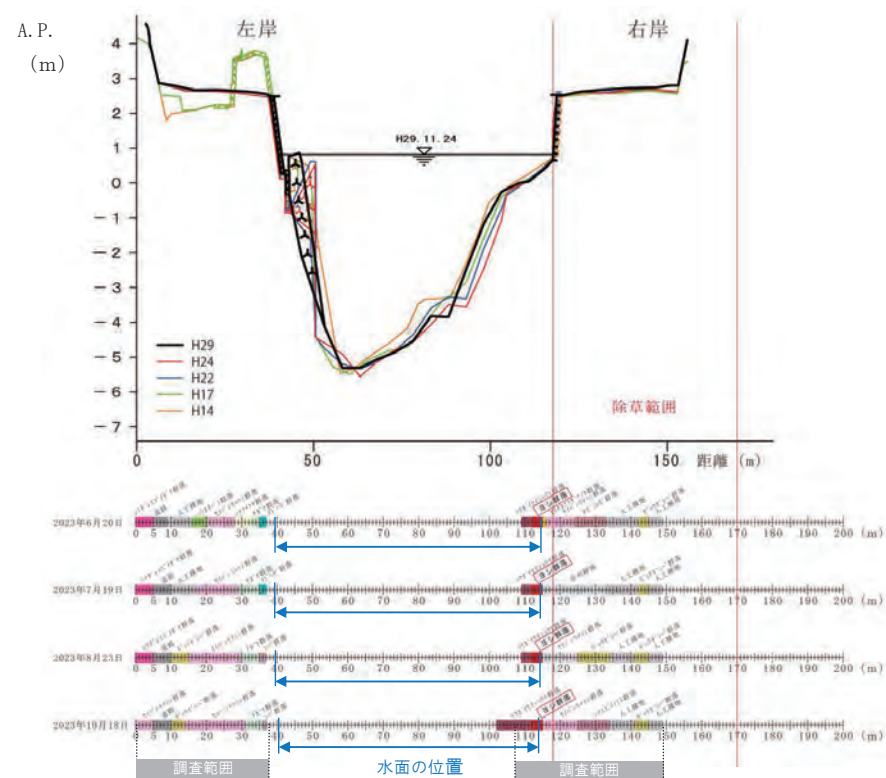
図 2. 6. 7. 3(8) 植生断面図の変化 (旧吉野川 6.4 km地点)

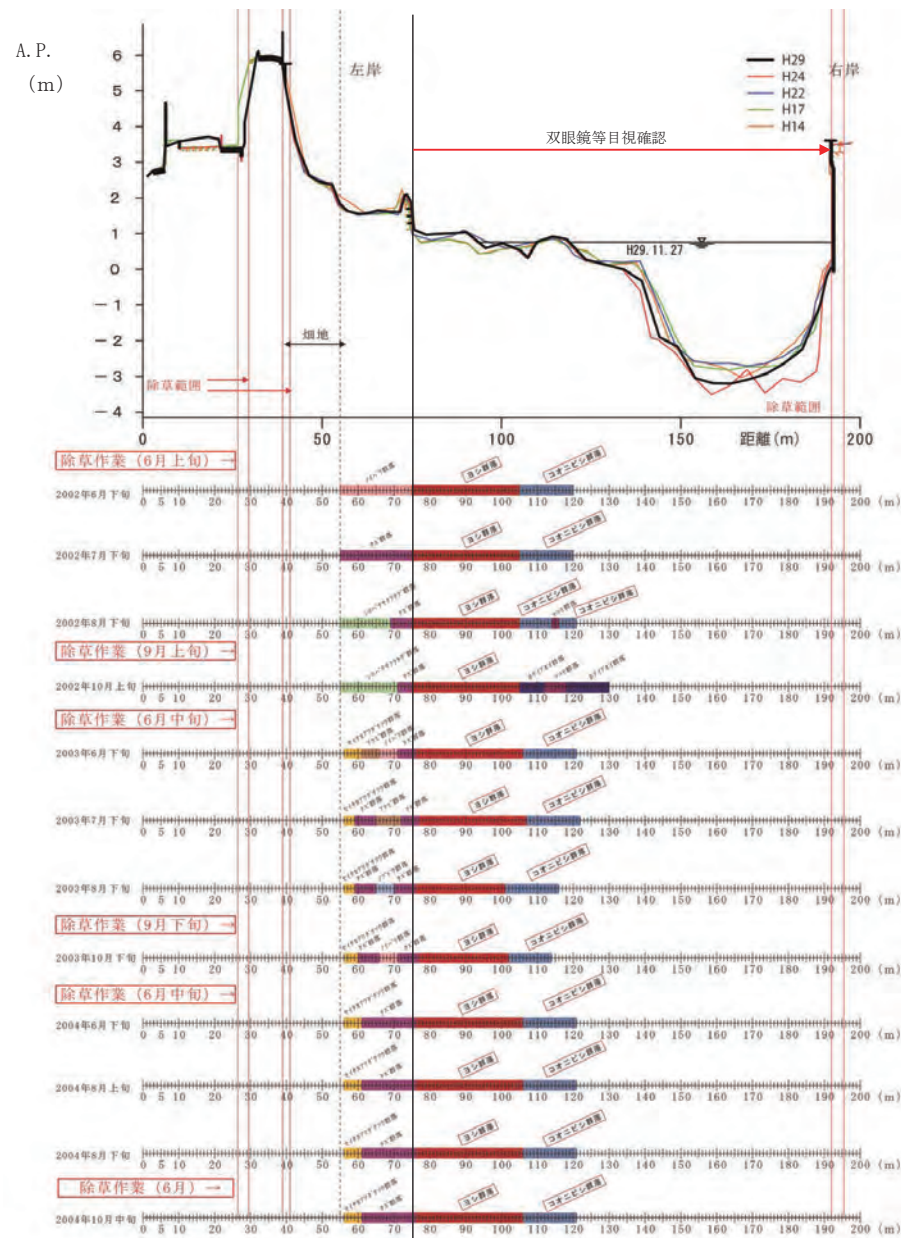
図 2. 6. 7. 4(1) 植生断面図の変化 (今切川 11. 4 km地点)

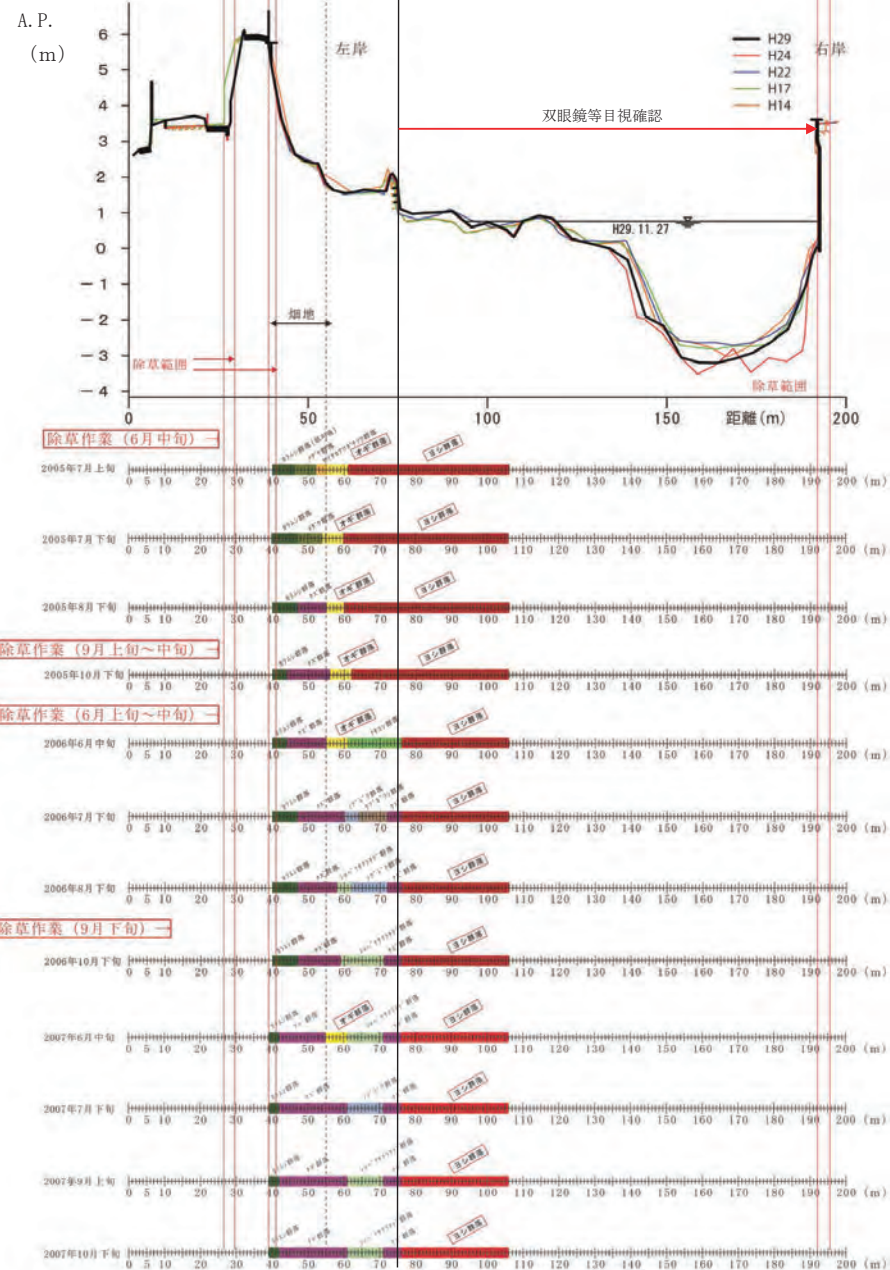
図 2. 6. 7. 4(2) 植生断面図の変化 (今切川 11. 4 km地点)

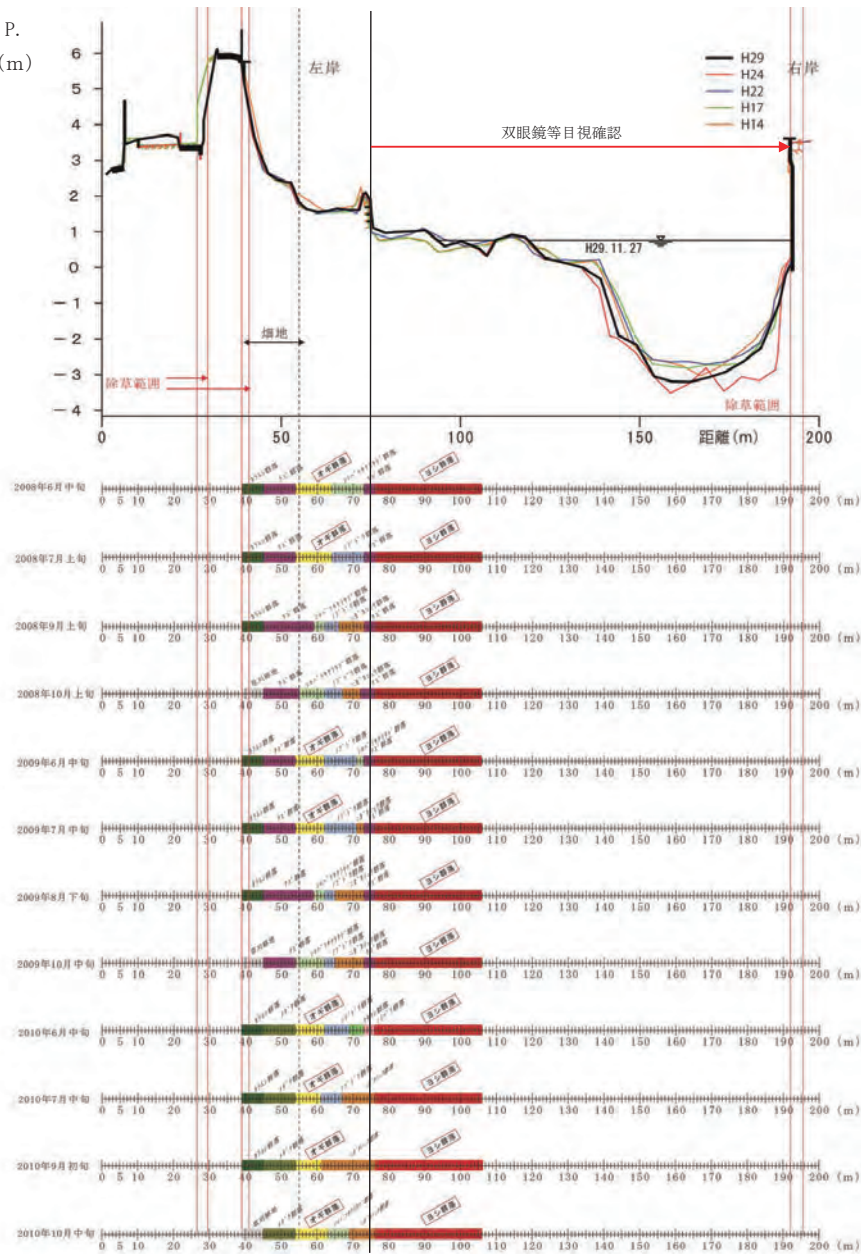
図 2.6.7.4(3) 植生断面図の変化（今切川 11.4 km地点）

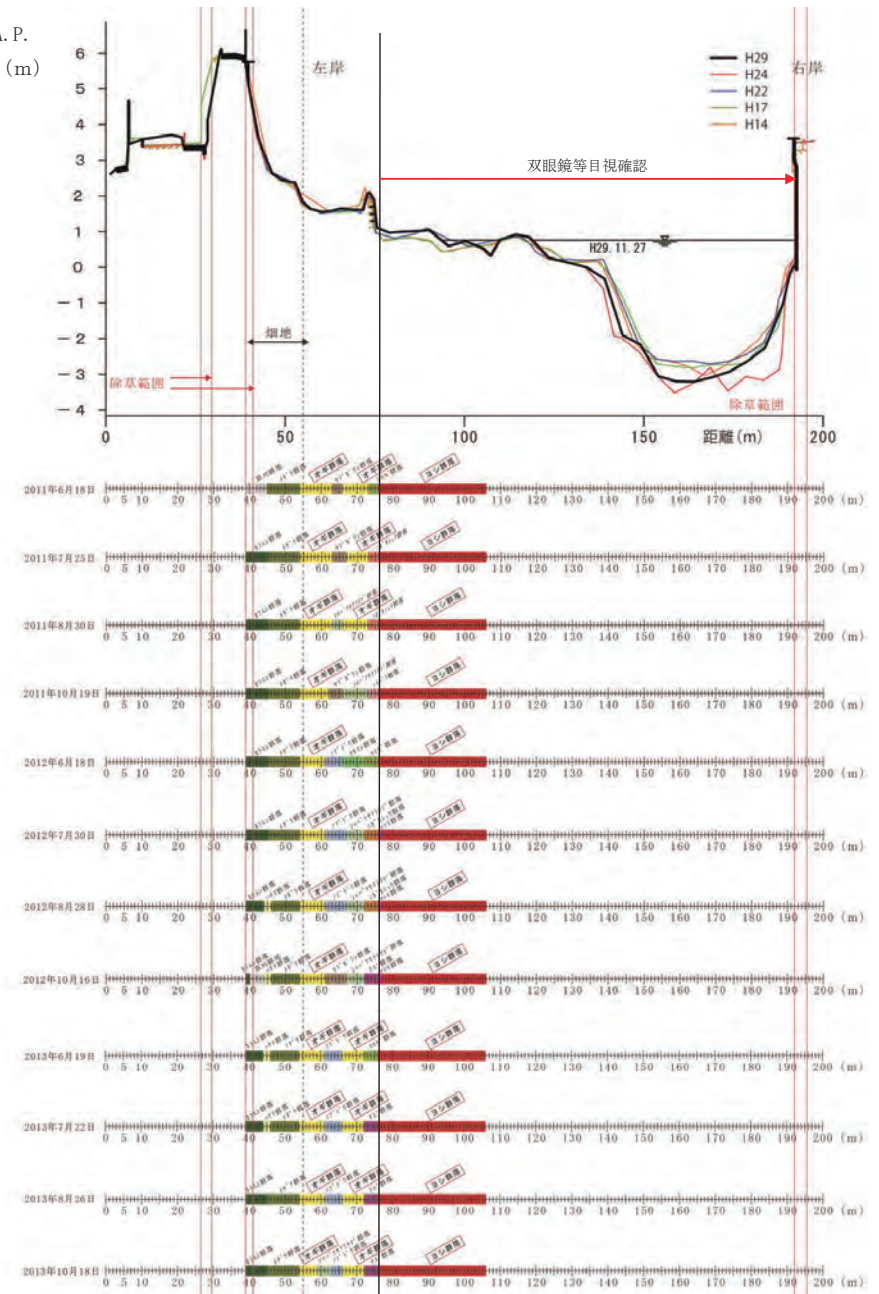
図 2.6.7.4(4) 植生断面図の変化（今切川 11.4 km地点）

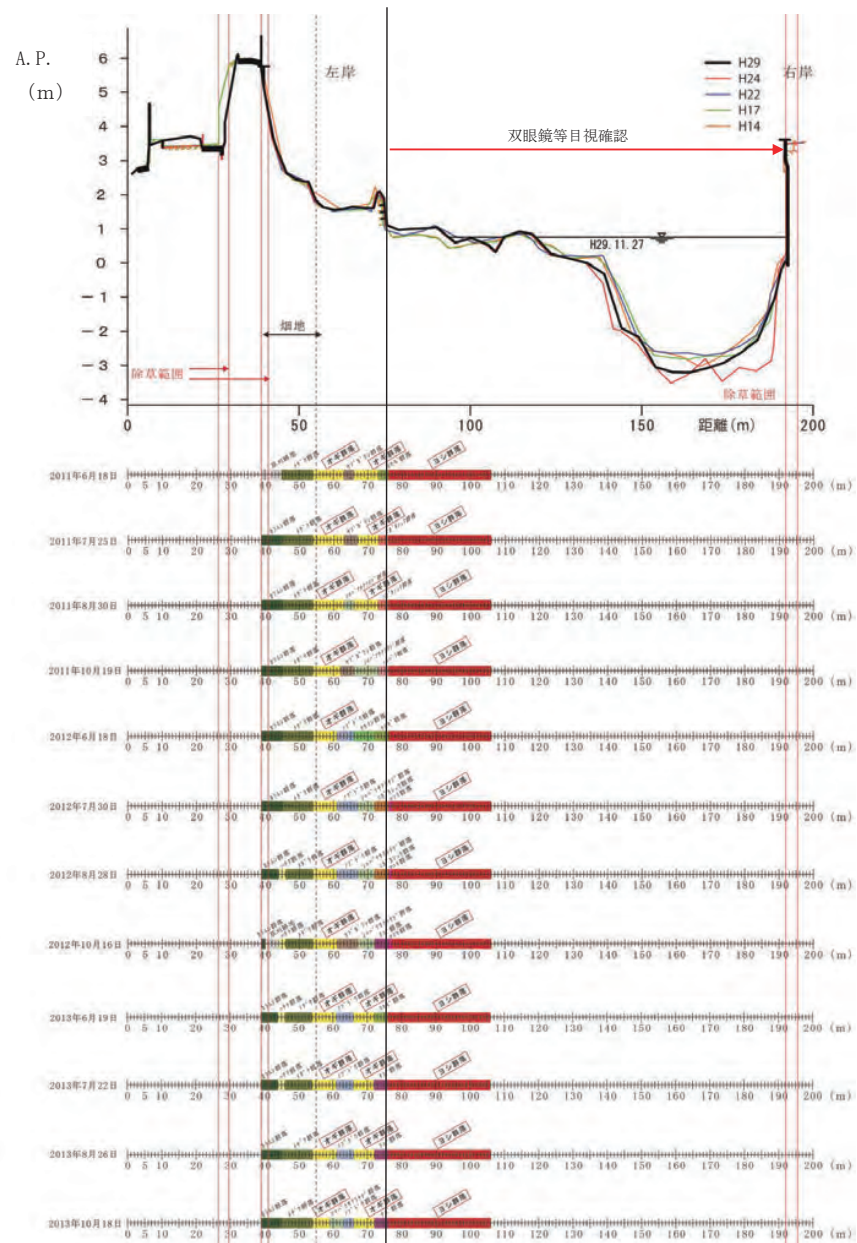
図 2. 6. 7. 4(5) 植生断面図の変化 (今切川 11. 4 km地点)

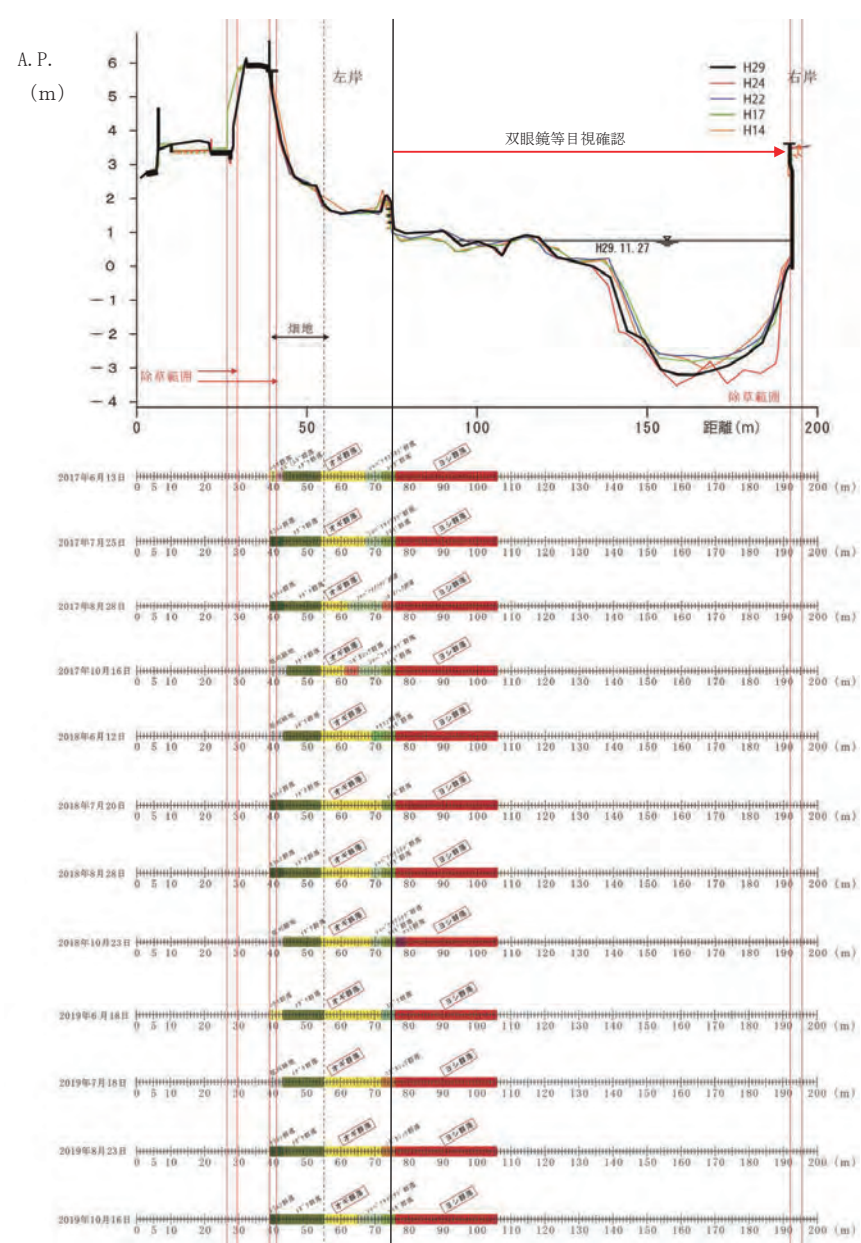
図 2. 6. 7. 4(6) 植生断面図の変化 (今切川 11. 4 km地点)

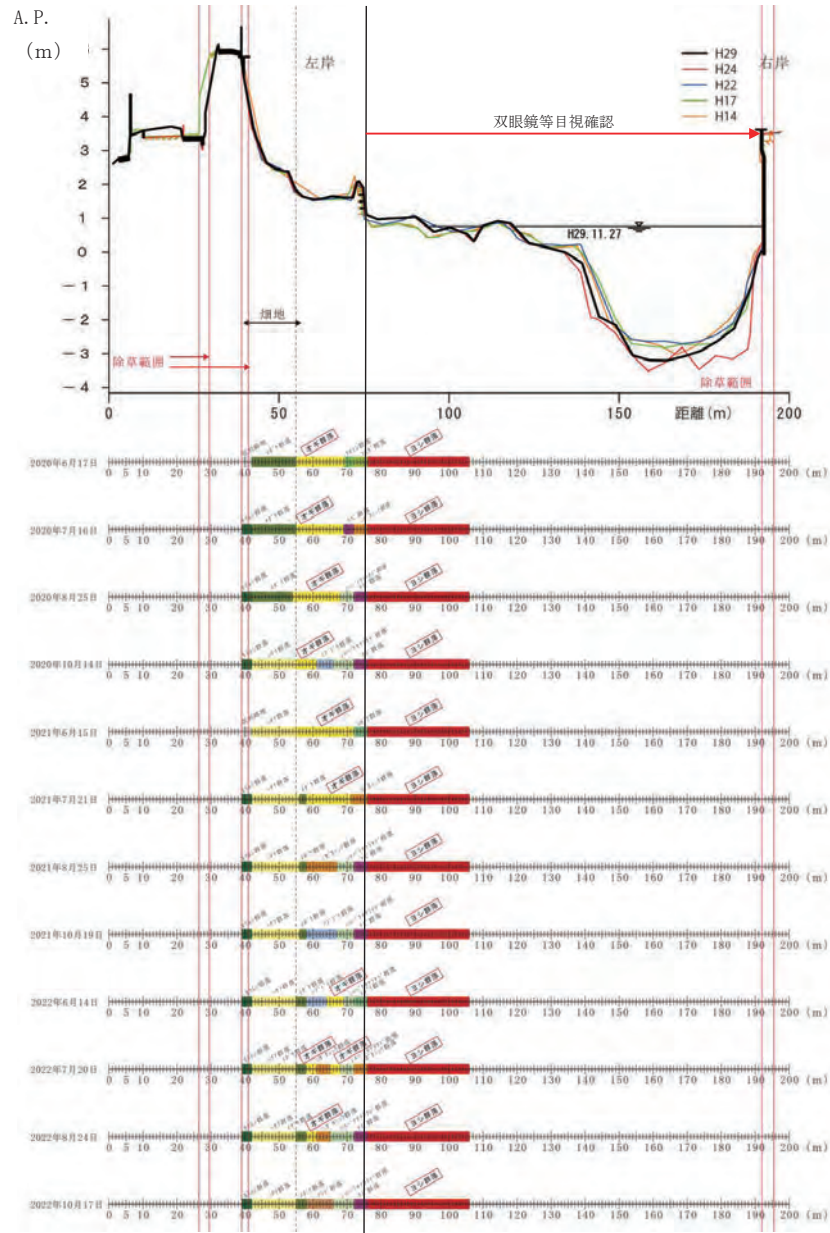
図2.6.7.4(7) 植生断面図の変化（今切川11.4km地点）
