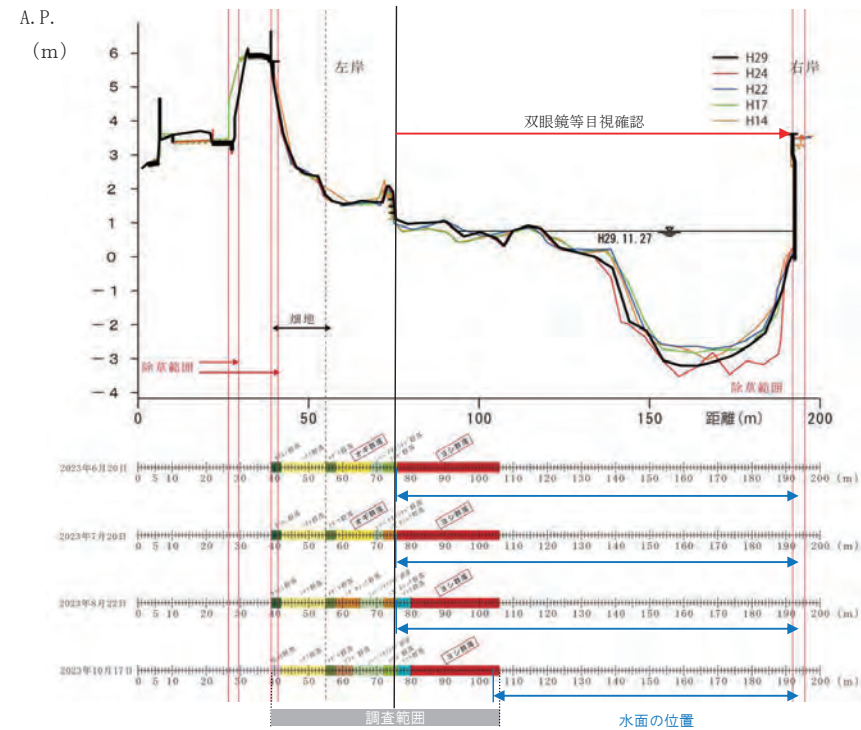
図2.6.7.4(8) 植生断面図の変化（今切川11.4km地点）
