## 2. 事業により整備された施設の管理状況

### (1) 施設の概況

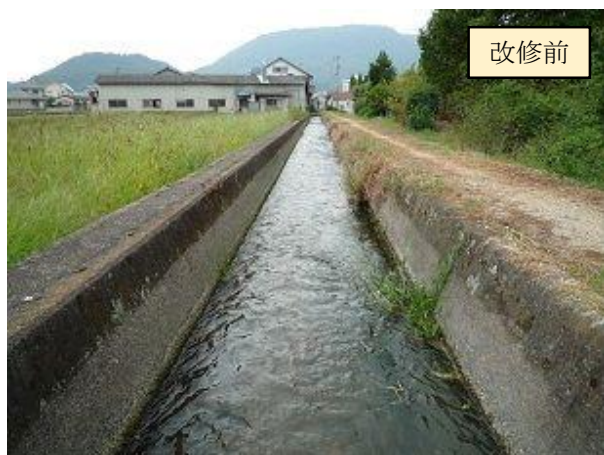
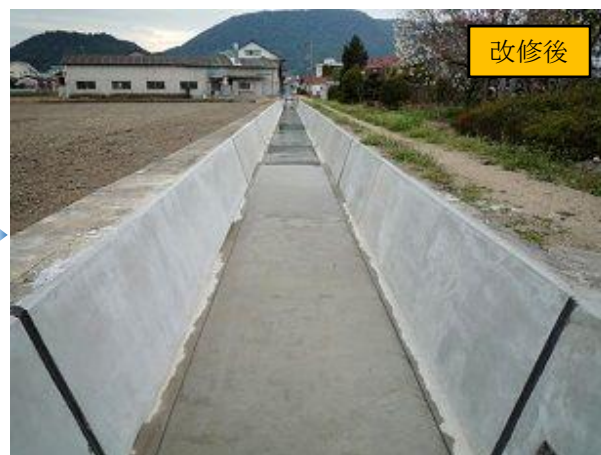
▲開水路改修（五條幹線水路 側壁：無機系被覆工法、底版：コンクリート打替）

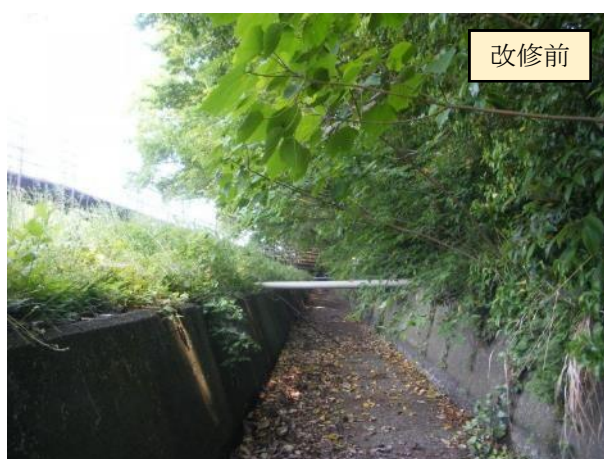
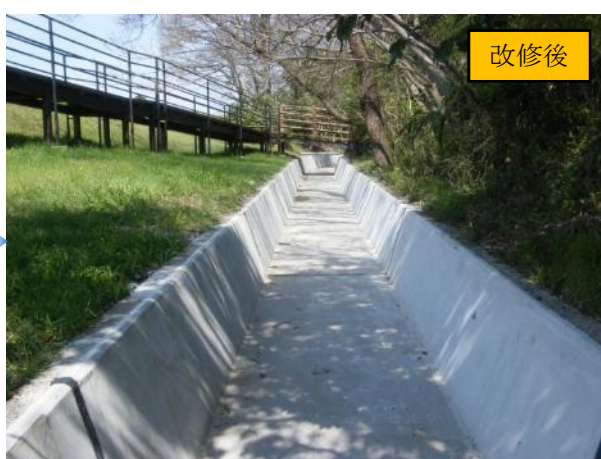
▲開水路改修（飯野幹線水路（下流） 側壁：無機系被覆工法、底版：パネル工法）

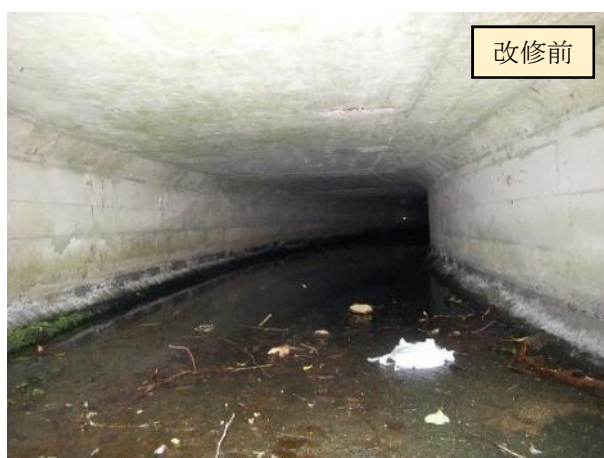
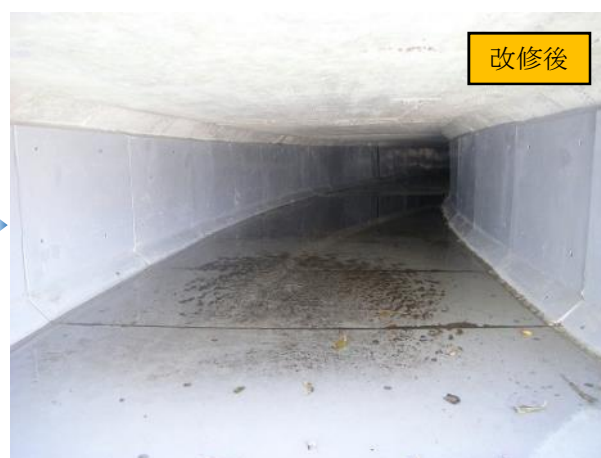
▲暗渠部改修（飯野幹線水路（下流） 側壁・底版：パネル工法）

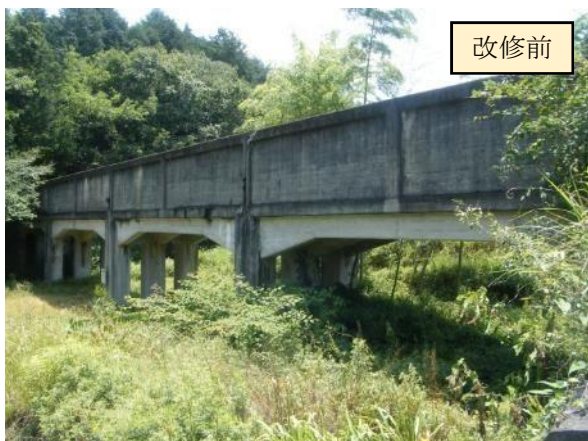
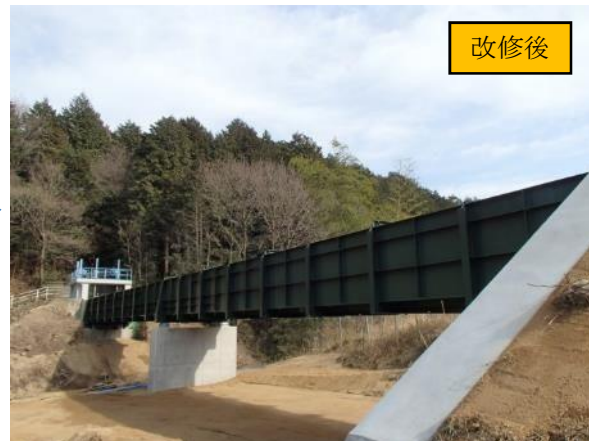
改修前

▲水路橋改修（天川導水路：西川水路橋（耐震設計・鋼製））

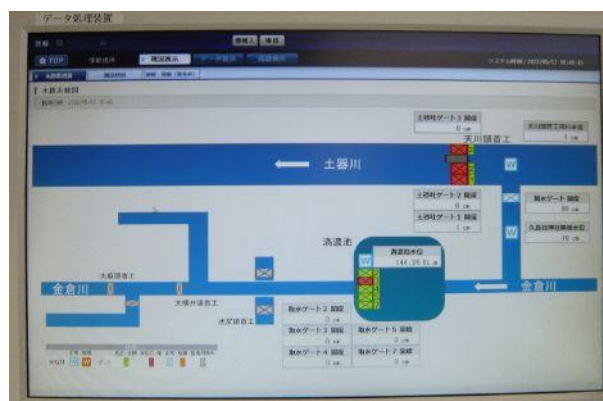
▲システム管理画面（施設模式図）

満濃池土地改良区（中央管理所）、満濃池、天川頭首工に水管理システムが導入されたことにより、水位観測が容易になり、満濃池に支局（カメラ等）を設置したことから中央管理所で遠隔監視及びゲートの遠隔操作が可能となった。

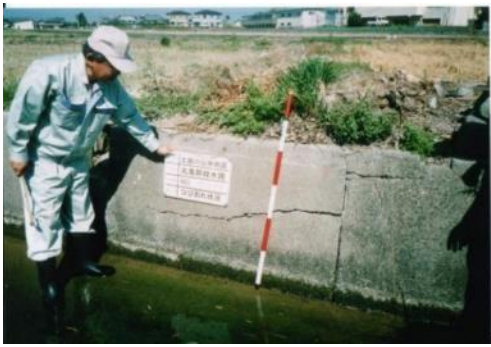
ひび割れ（丸亀幹線水路）

打越池導水路、丸亀幹線水路など本地区幹線水路等は、事業実施前は水路の摩耗、ひび割れにより漏水が増大していたことに加え、用水路側壁の傾きなどにより通水能力が低下していたが、本事業での改修に伴い漏水等が解消された。このことにより、土器川左岸地域においては、満濃池の1日当たり放水量が事業前に比べて減少するなど、土器川右岸地域、左岸地域ともに用水供給の効率を高め、受益地へ安定的に配水されている。

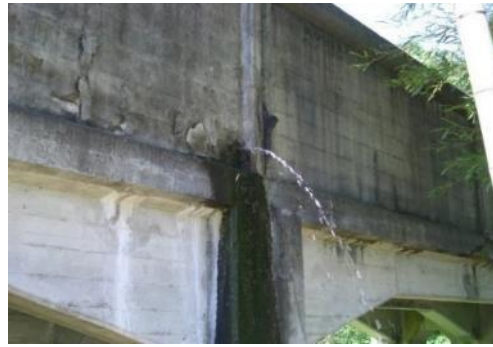
漏水（天川導水路）

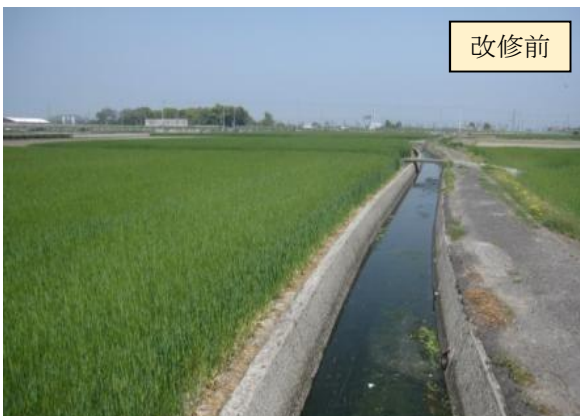
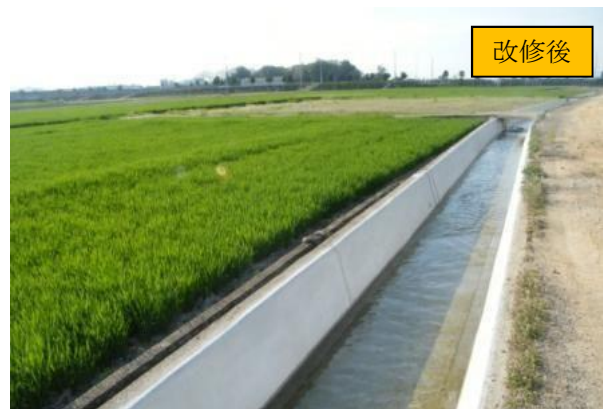
改修前

改修後

▲用水路改修工事（表面被覆工）：金蔵寺幹線水路

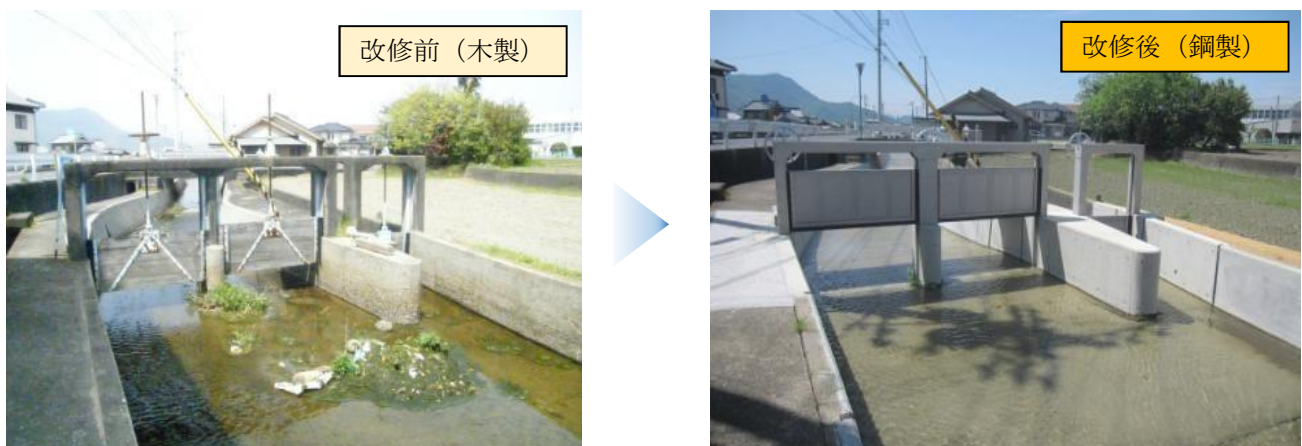
▲ゲート改修工事（木製→鋼製）

事業前は、ゲート巻き上げ装置や水門の老朽化により、分水等の適正な配水に支障をきたしていた。また、分土工の管理者は水門の上部に上がり、足場の悪い中での操作となるなど管理労力の増大と操作に多大な危険が生じていた。さらに、ゲートが木製で更新周期が短いなど維持管理費の増嵩に繋がっていた。

本事業での改修により、ゲートを鋼製に更新したことで更新周期が長くなり維持管理費の軽減が図られた。また、主要な幹線水路の分水施設において、土地改良区職員が行うゲート開閉時のハンドル操作が容易になるとともに、ハンドルの高さを操作地盤面から 100 c m 程度にしたことで、ゲート上に登る必要がなくなり、作業時間の短縮と負担軽減が図られ、管理者が安全を確保しながら適正な配水がなされている。
