### 3. 地すべり防止対策工法の概要

### ③ 施工した地すべり対策工

## 4. 対策工の効果判定と評価

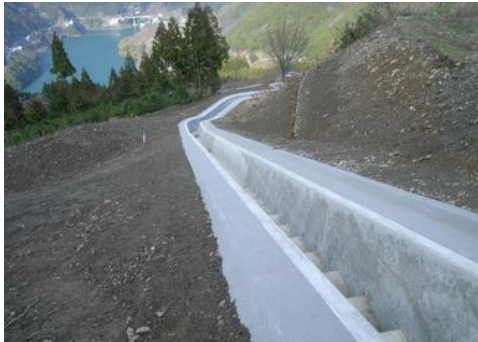
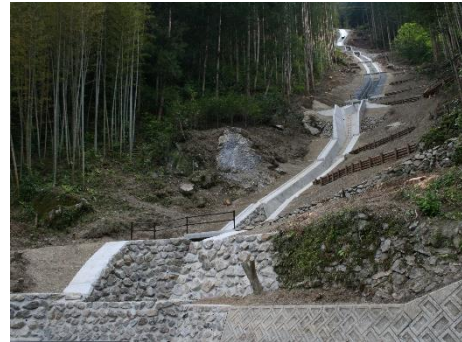
斜面を流下する地表水や水抜きボーリングから排出された水が地下に浸透する前に捕水し、速やかに地すべり地域外へ排除し、地すべりを起きにくくする。

完成後

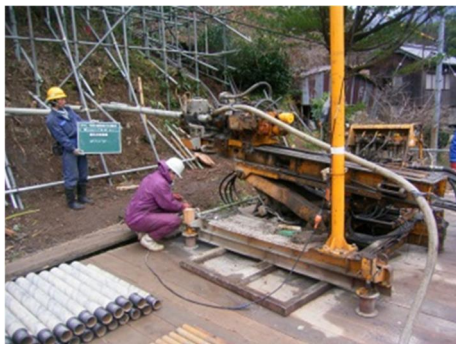
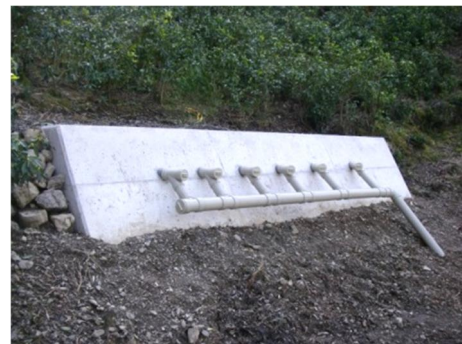
横方向にボーリングを行い、地表から比較的に浅いところの地下水を排除する。

工事中（削孔）

完成後

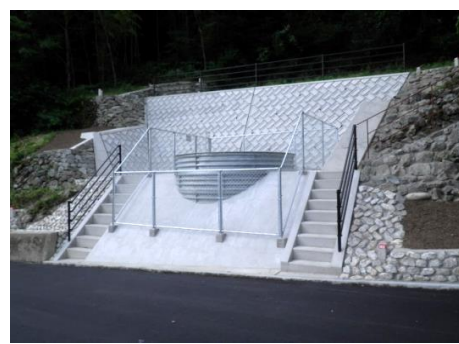
井戸を掘り、井戸の中から横方向にボーリングを行い、通常の水抜きボーリング工では届かない深い位置にある地下水を排除する。集水した水は、地下排水管により地表の排水路まで導水して放流する。

集水井内部

完成後 外景

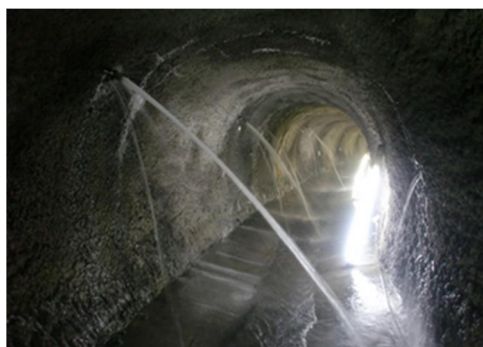
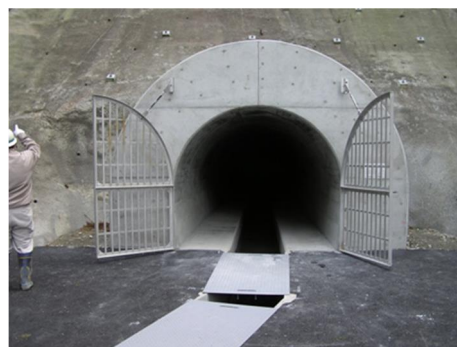
トンネルを掘り、トンネルの中から斜め上方向にボーリングを行い、地表から深いところの地下水を排除する。

地下水排除状況

トンネル出口

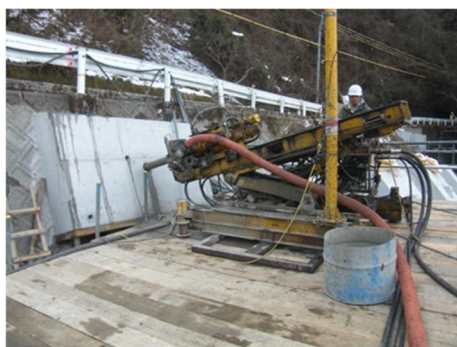
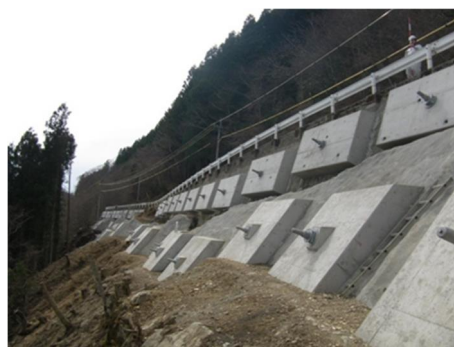
地すべり土塊と動かない地盤を鋼材（アンカー）で締め付けて固定し、地すべりを止める。

工事中（削孔）

完成後

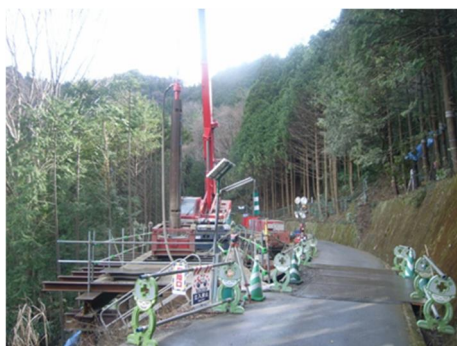
鋼管の杭を地すべり土塊とその下の動かない地盤まで貫くように深く打ち込んで、地すべりを止める。

工事中（鋼管建込）

完成後
