平成30年度 国営土地改良事業等事後評価  
直轄地すべり対策事業「高知三波川帯地区」

基 礎 資 料

平成30年7月  
中国四国農政局

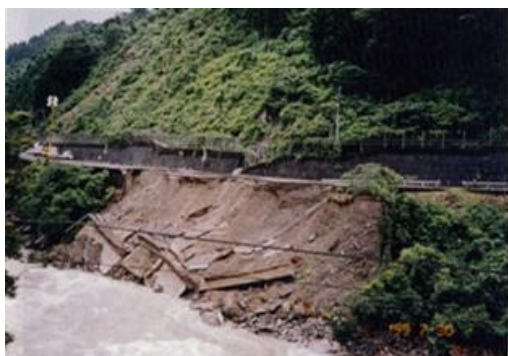
昭和55年6月18～19日 とうじ山の地すべりで大量の土砂が家をこわし、農地や山林にも大きな被害をだしました。

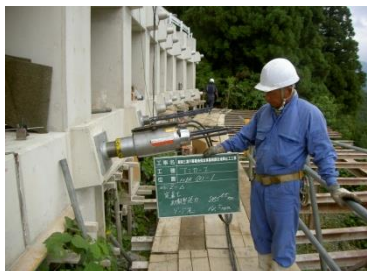
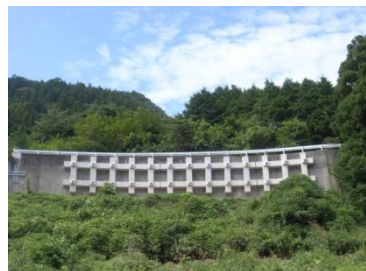
### i アンカー工

地すべり土塊と動かない地盤を鋼材（アンカー）で締め付けて固定し、地すべりを止める。

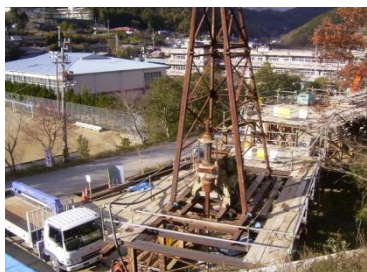
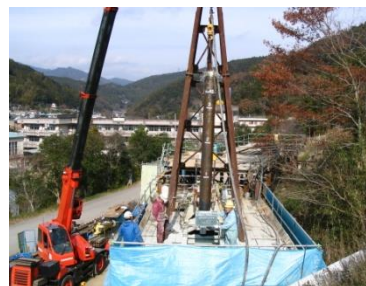
### ii 鋼管杭工

鋼管の杭を地すべり土塊とその下の動かない地盤まで貫くように深く打ち込んで、地すべりを止める。
