# アメリカザリガニによる農業被害

## 水田の漏水被害とイネの被害

## ため池堤体の損壊

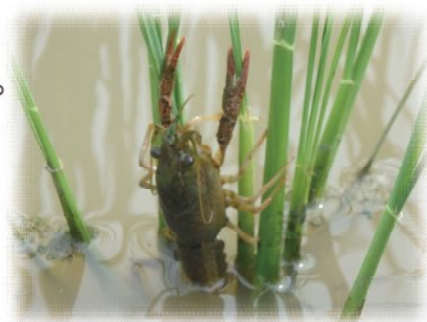
あぜの下に掘ったアメリカザリガニの巣穴による漏水被害がしばしば発生しており、イネの苗を食べたり切断する被害も知られています。

水田に撒いた除草剤が巣穴から流出し、水田内に雑草が繁茂

→ 米の収穫量が減少

巣穴に水が流れ込み、あぜの土を徐々に削り取って空洞が拡大

→ あぜが大きく崩壊

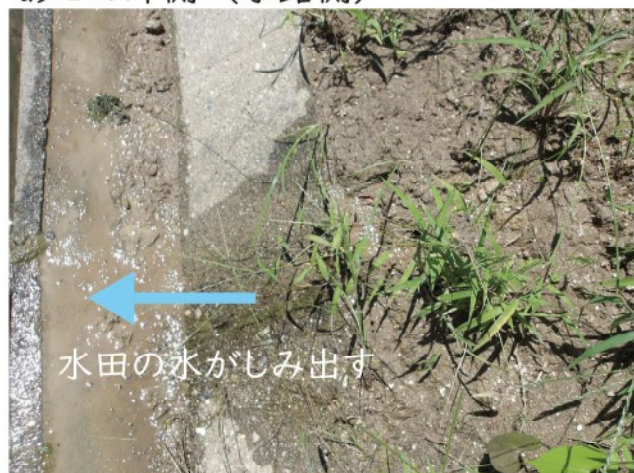
あぜの外側（水路側）

始めは水がしみ出す程度で

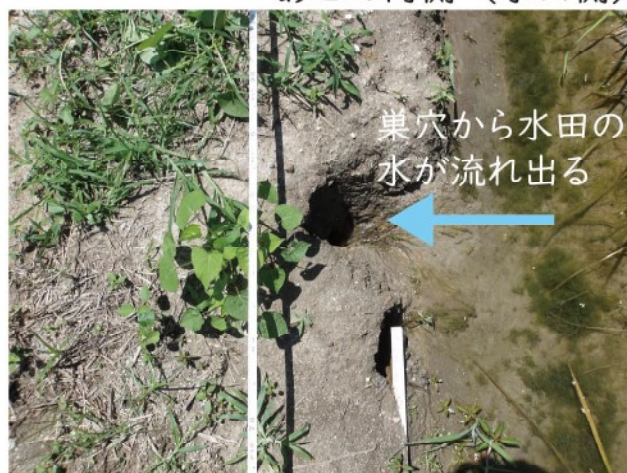
あぜの内側（水田側）

徐々に削り取られて穴が拡大

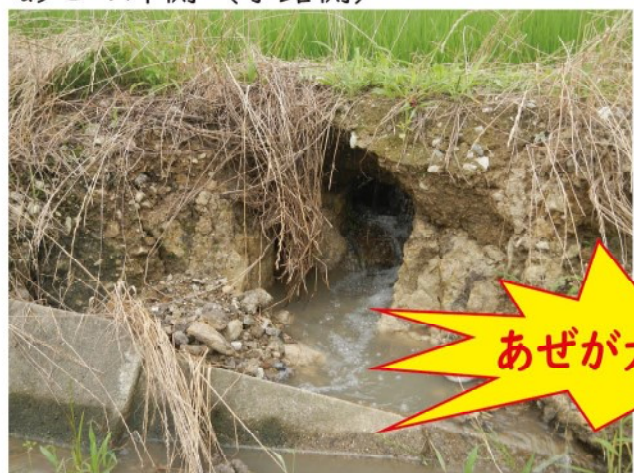
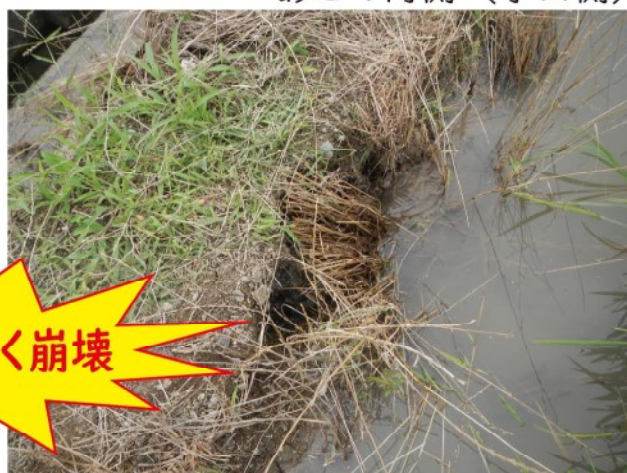
あぜが大きく崩壊

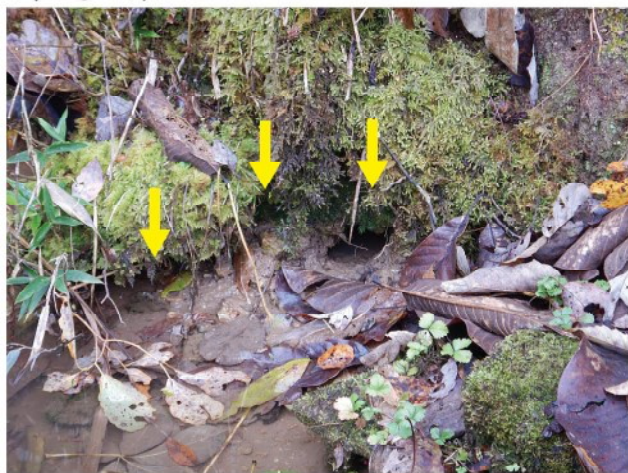
岸辺の巣穴

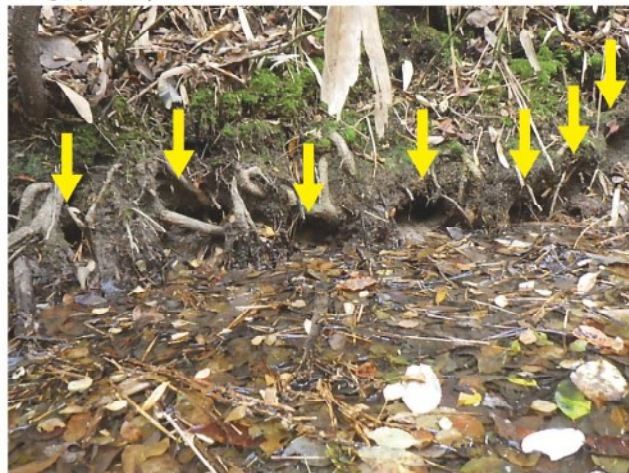
堤体の巣穴

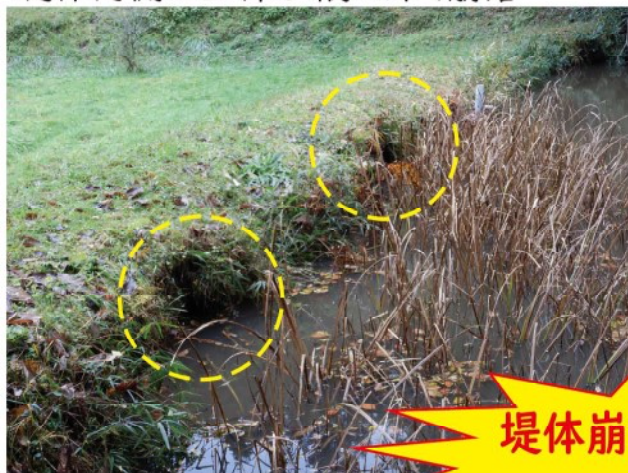
堤体内側の上部が縦に深く崩落

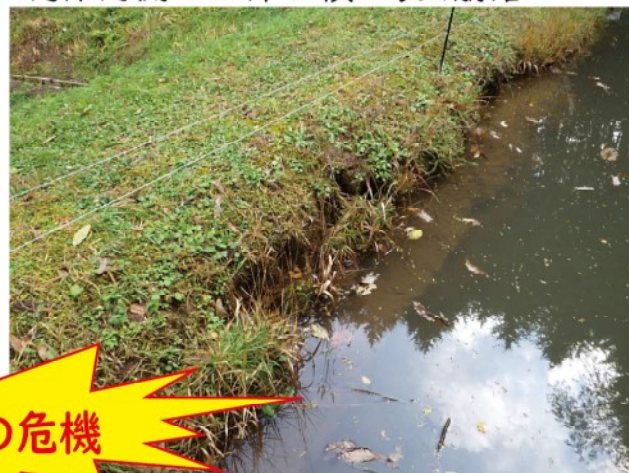
堤体内側の上部が横に長く崩落

**堤体崩壊の危機**
