## 新年のご挨拶

## 平成26年度工事箇所

## 加治川第2頭首工の工事進捗状況

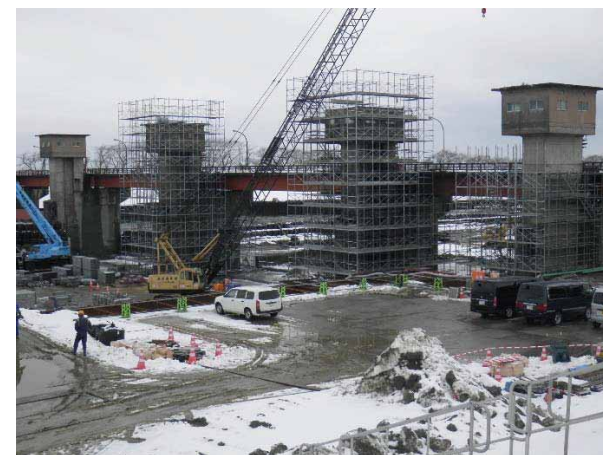
10月より加治川の河道内工事に着手しました。これまでに、仮締切工、仮設取水工が完了しています。現在、堰柱はつり・上屋撤去・護床ブロック撤去等を実施しています。

上流側施工状況

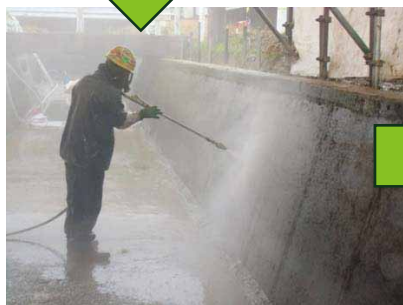
② 高圧洗浄

上記の用水路改修工事では、下記のとおり作業を進めていきます。(なお、写真は昨年度実施の工事のものです。)  
工事により進捗は異なりますが、現在②～⑥の作業を行っています。冬期の施工となりますが、品質管理はしっかり行っています。

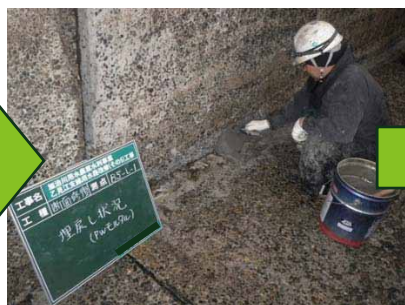
③ 欠損等の修復

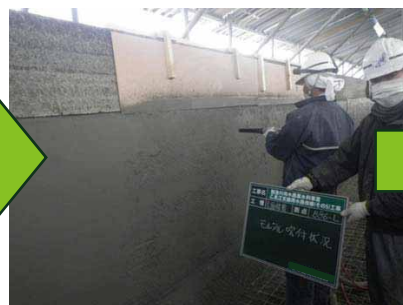
④ 表面被覆(t=0.5cm)

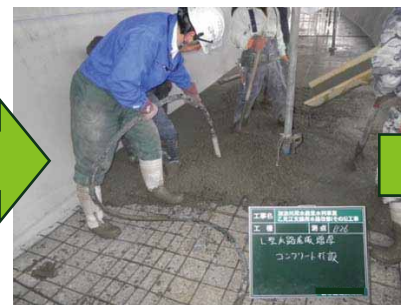
⑤ 底版増厚(t=10cm)

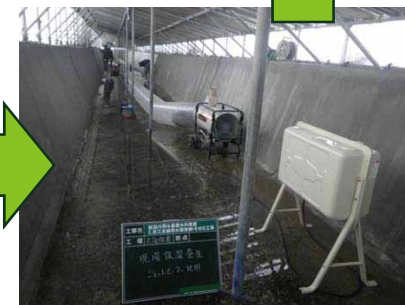
⑥ 保温養生

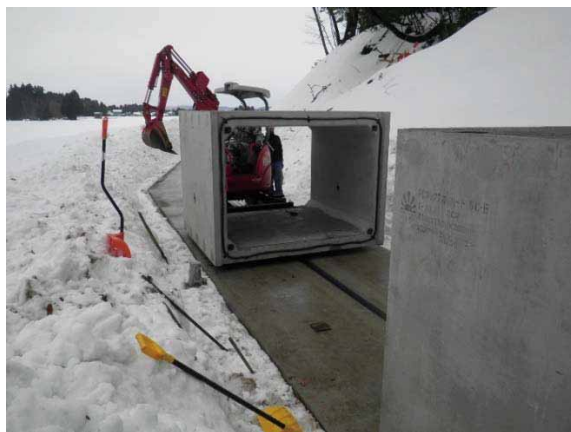
延長約660mにわたり、水路の建設を行っています。現在、コンクリート二次製品水路(ボックスカルバート)を据付けしています。

据付作業には、従来の作業よりも効率的なマルチ搬送機という新技術を用いています。

ボックスカルバート据付作業

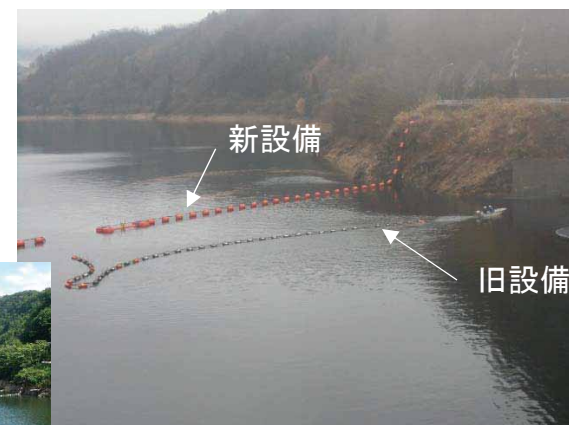
ダム湖に浮かぶ網場設備の更新、取水口前面のフロートスクリーンの更新を行っています。

網場設置作業(既設網場撤去)
