## 新川右岸排水機場の更新による効果

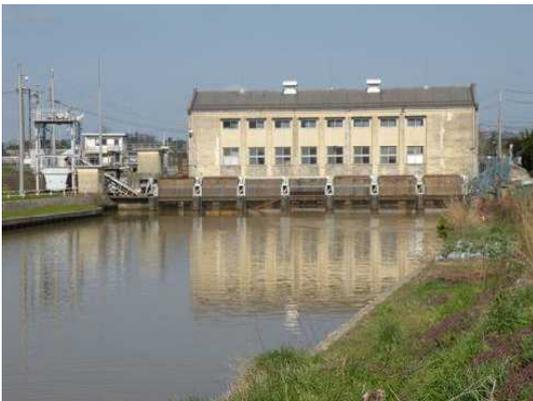
旧新川右岸排水機場

既設新川右岸排水機場は、昭和28年度に建造されてから58年を経過し、老朽化によるポンプ及び弁グランド部からの漏水、主軸（ポンプスリーブ）のすり減り、除塵機の腐食等が著しく進行している状況であり、運転上の不安が増大しておりました。また、設置年が古いため在庫部品がなく迅速な復旧が困難な事態となっていました。土木構造物も、建屋部及び地下ポンプ室ともクラックやコンクリートのはがれ、鉄筋の腐食、漏水等の劣化現象がみられたため、このまま運転を継続すればポンプ停止の重大事故発生につながる事が想定されることから、更新を行う緊急性が高くなっていました。

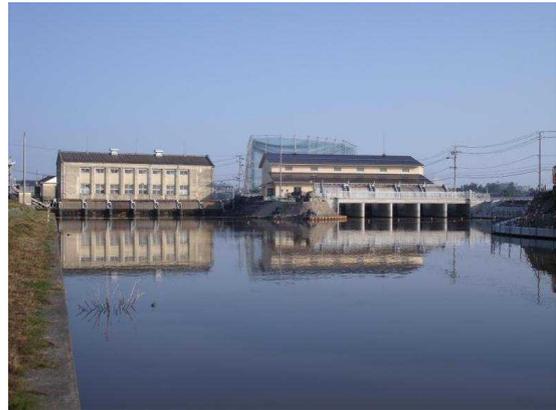
新川右岸排水機場(右側が新機場)

このため、平成21年12月から現在の新川右岸排水機場の隣に、新たな排水機場を建設してきたものです。

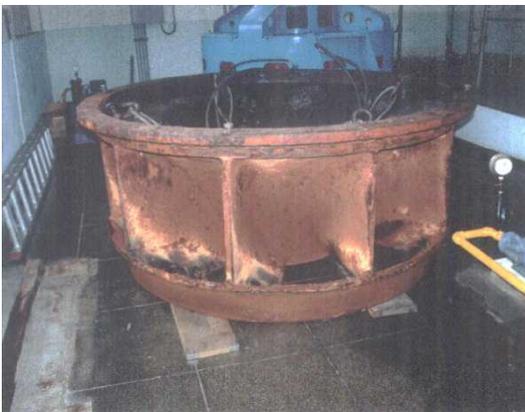
ポンプケーシングの腐食状況

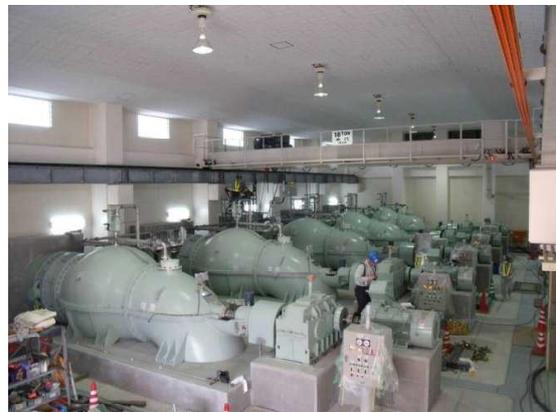
新機場のポンプ設備
