直轄災害復旧事業「河北潟干拓地区」復旧工事の実施状況

○直轄災害復旧事業「河北潟干拓地区」の概要

直轄災害復旧事業「河北潟干拓地区」 復旧工事の実施状況

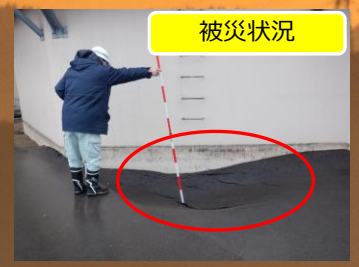
東部第1揚水機場

被災状況

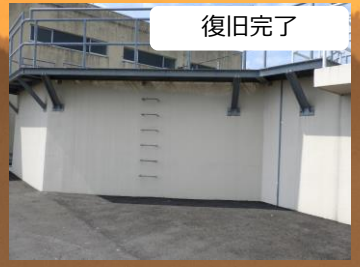
復旧完了

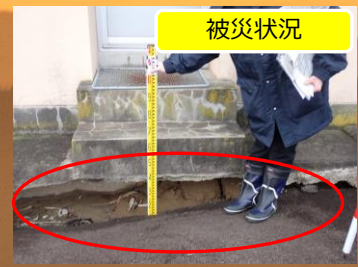
西部揚水機場

被災状況

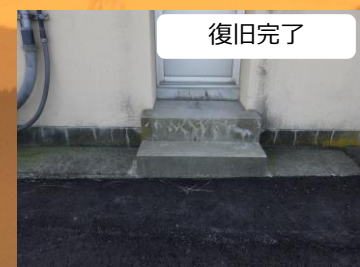
復旧完了

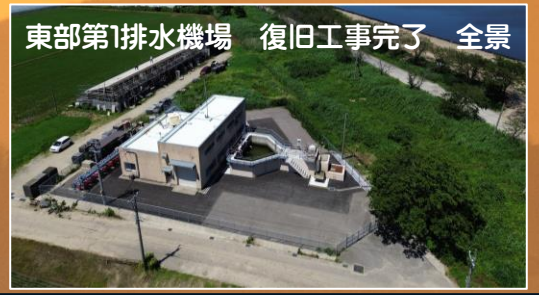
東部第1排水機場 復旧工事完了 全景

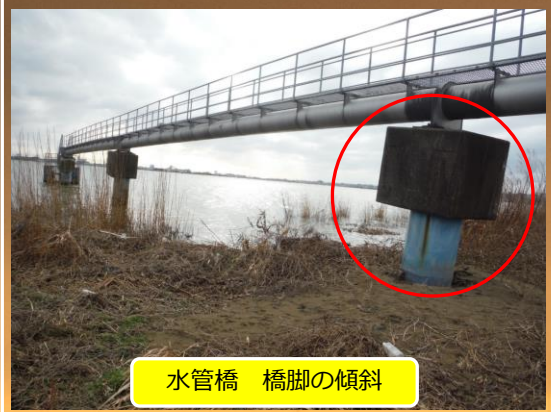
水管橋 橋脚の傾斜

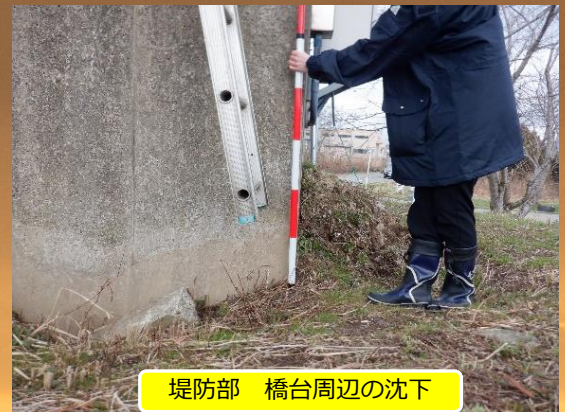
堤防部 橋台周辺の沈下

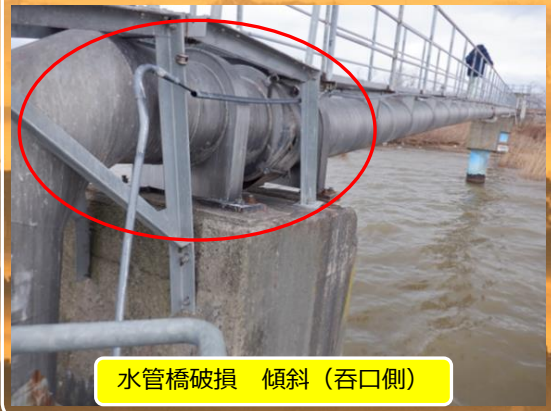
水管橋破損 傾斜（呑口側）

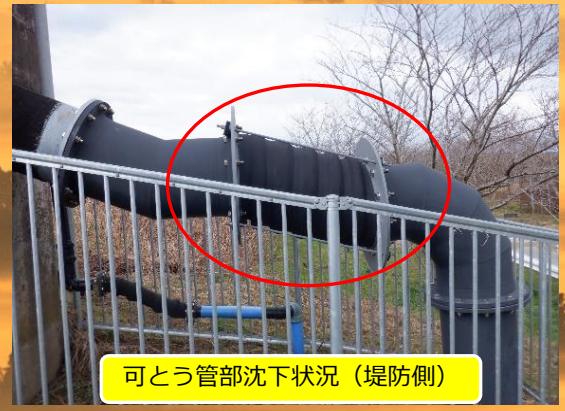
可とう管部沈下状況（堤防側）

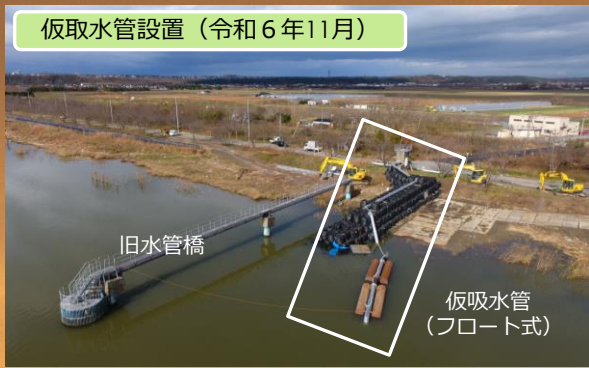
旧水管橋

仮取水管
（フロート式）

仮取水管設置（令和6年11月）

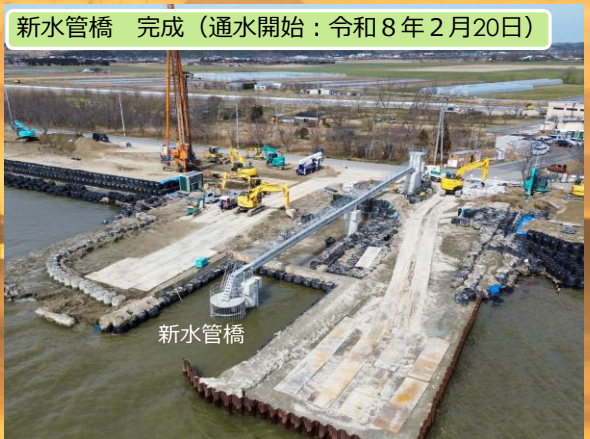
新水管橋

新水管橋 完成（通水開始：令和8年2月20日）
