(ii) 山腹崩壊発生箇所

図 3.24 愛媛県の山腹崩壊発生箇所

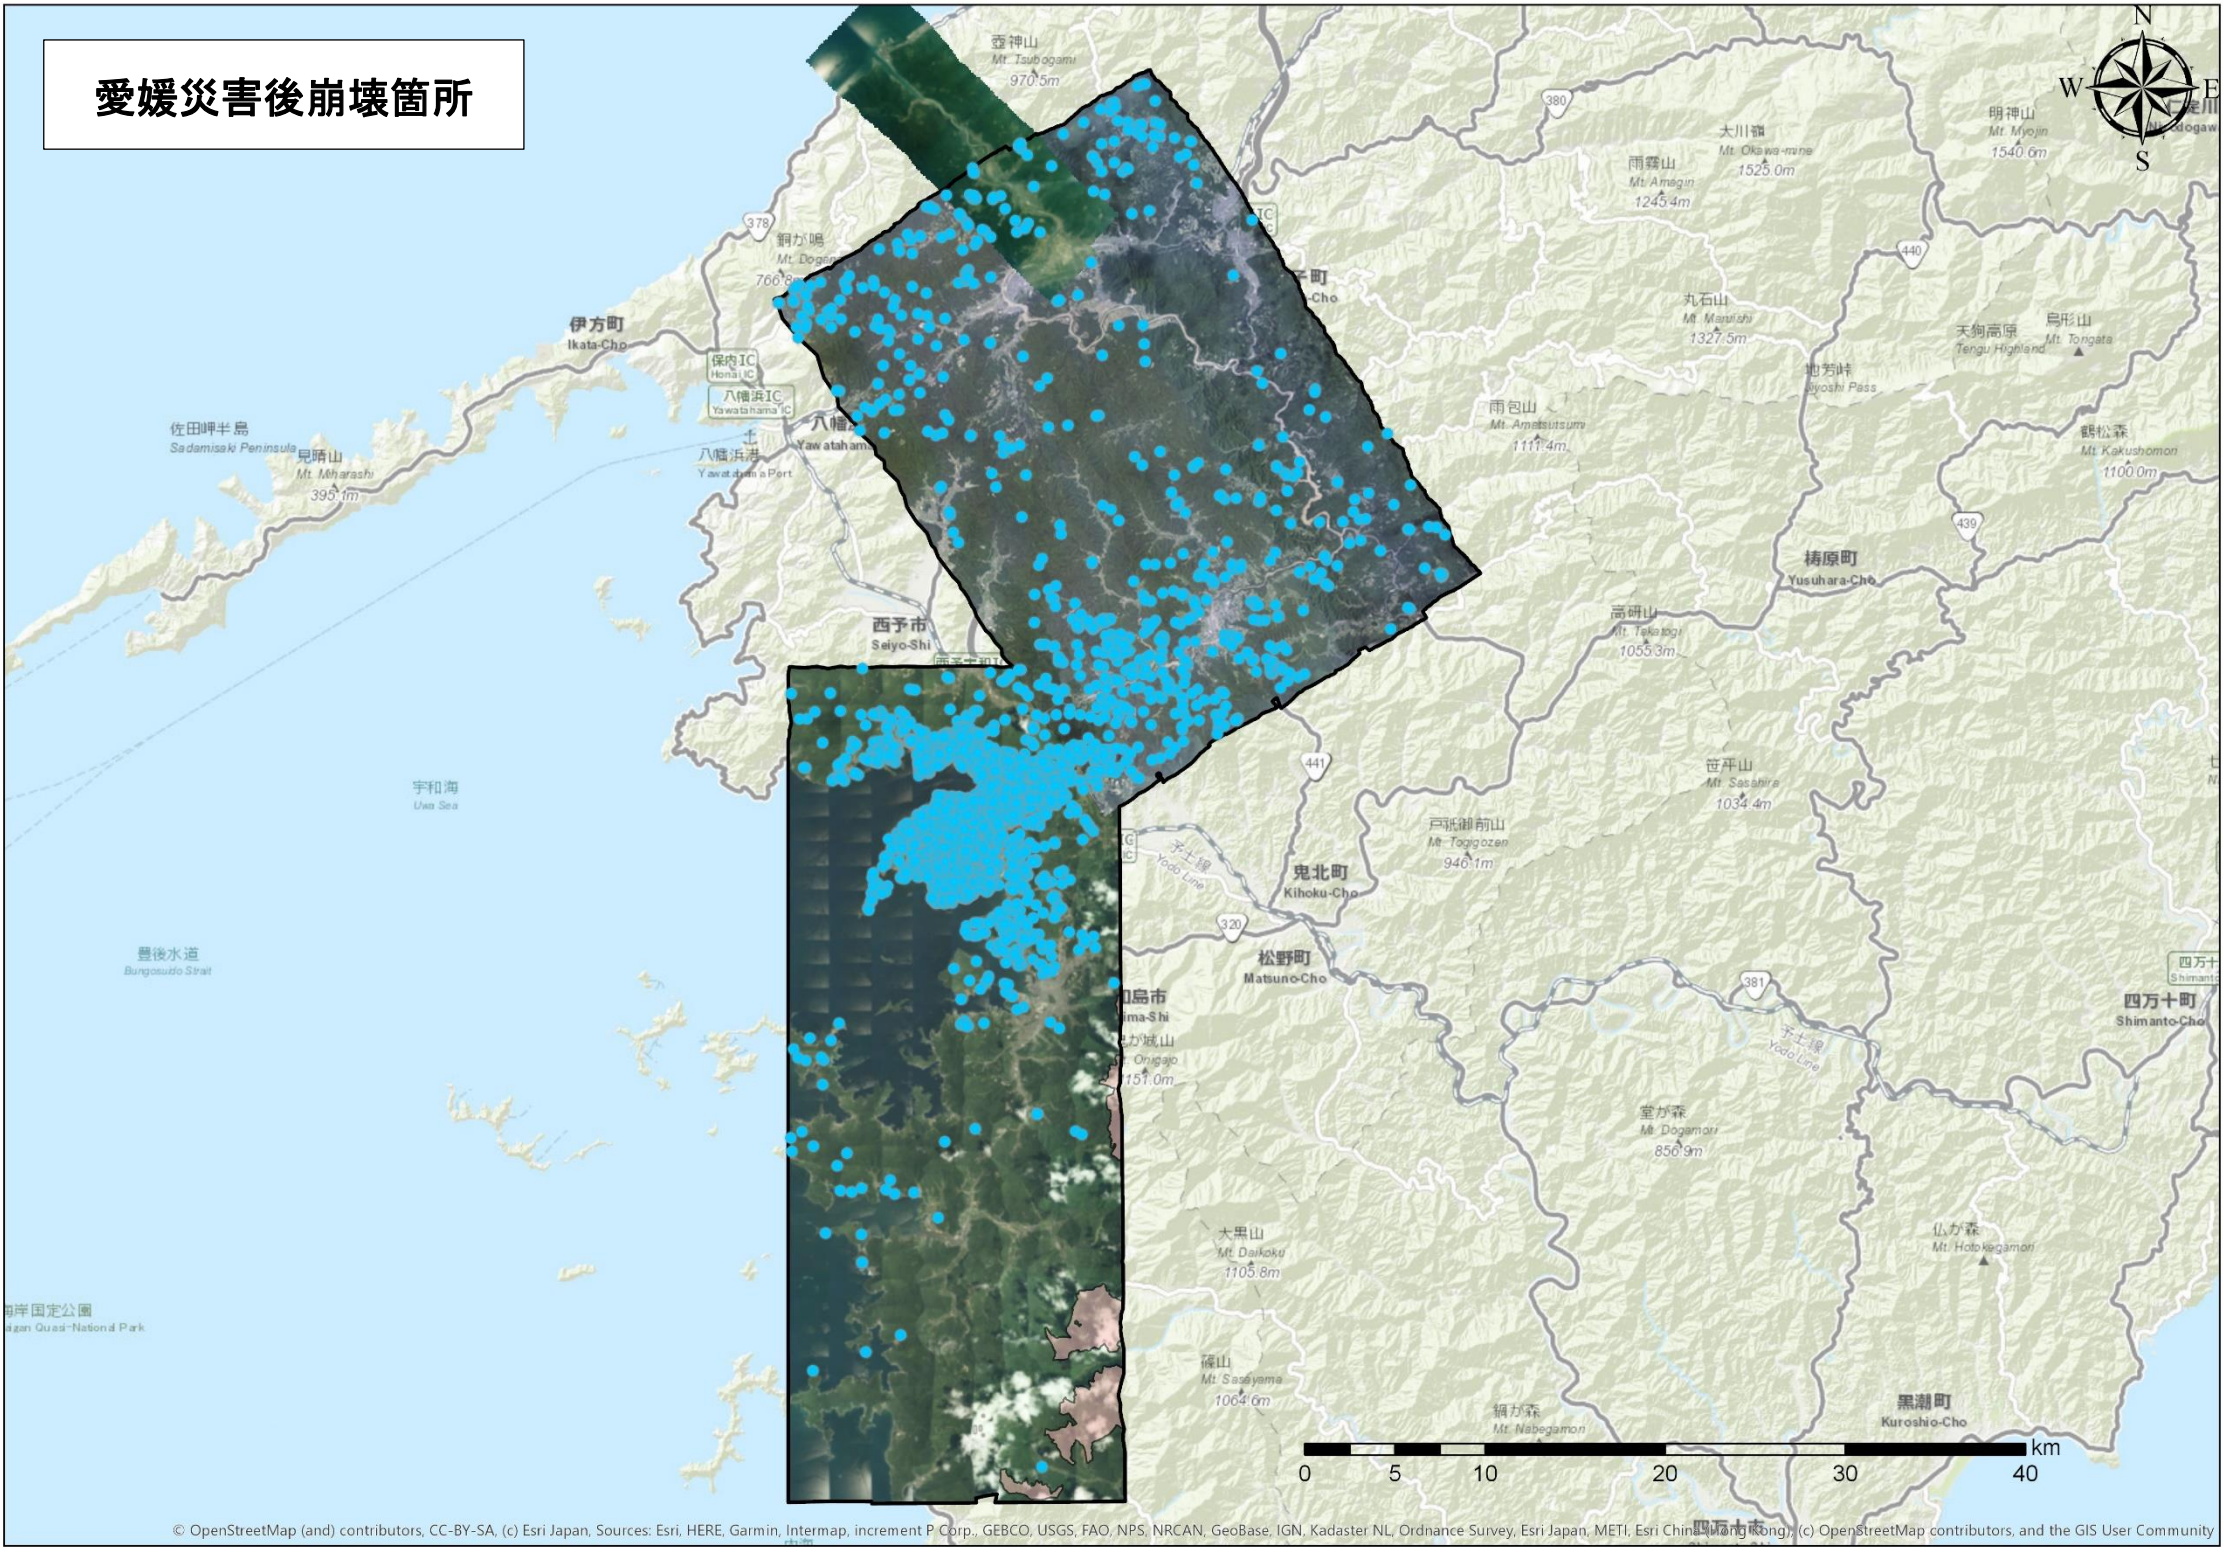
「平成 30 年 7 月豪雨を踏まえた治山対策チーム」 中間とりまとめ、平成 30 年 7 月豪雨による愛媛県の斜面崩壊分布図：愛媛大学平成 30 年 7 月豪雨災害調査団（地理学グループ）

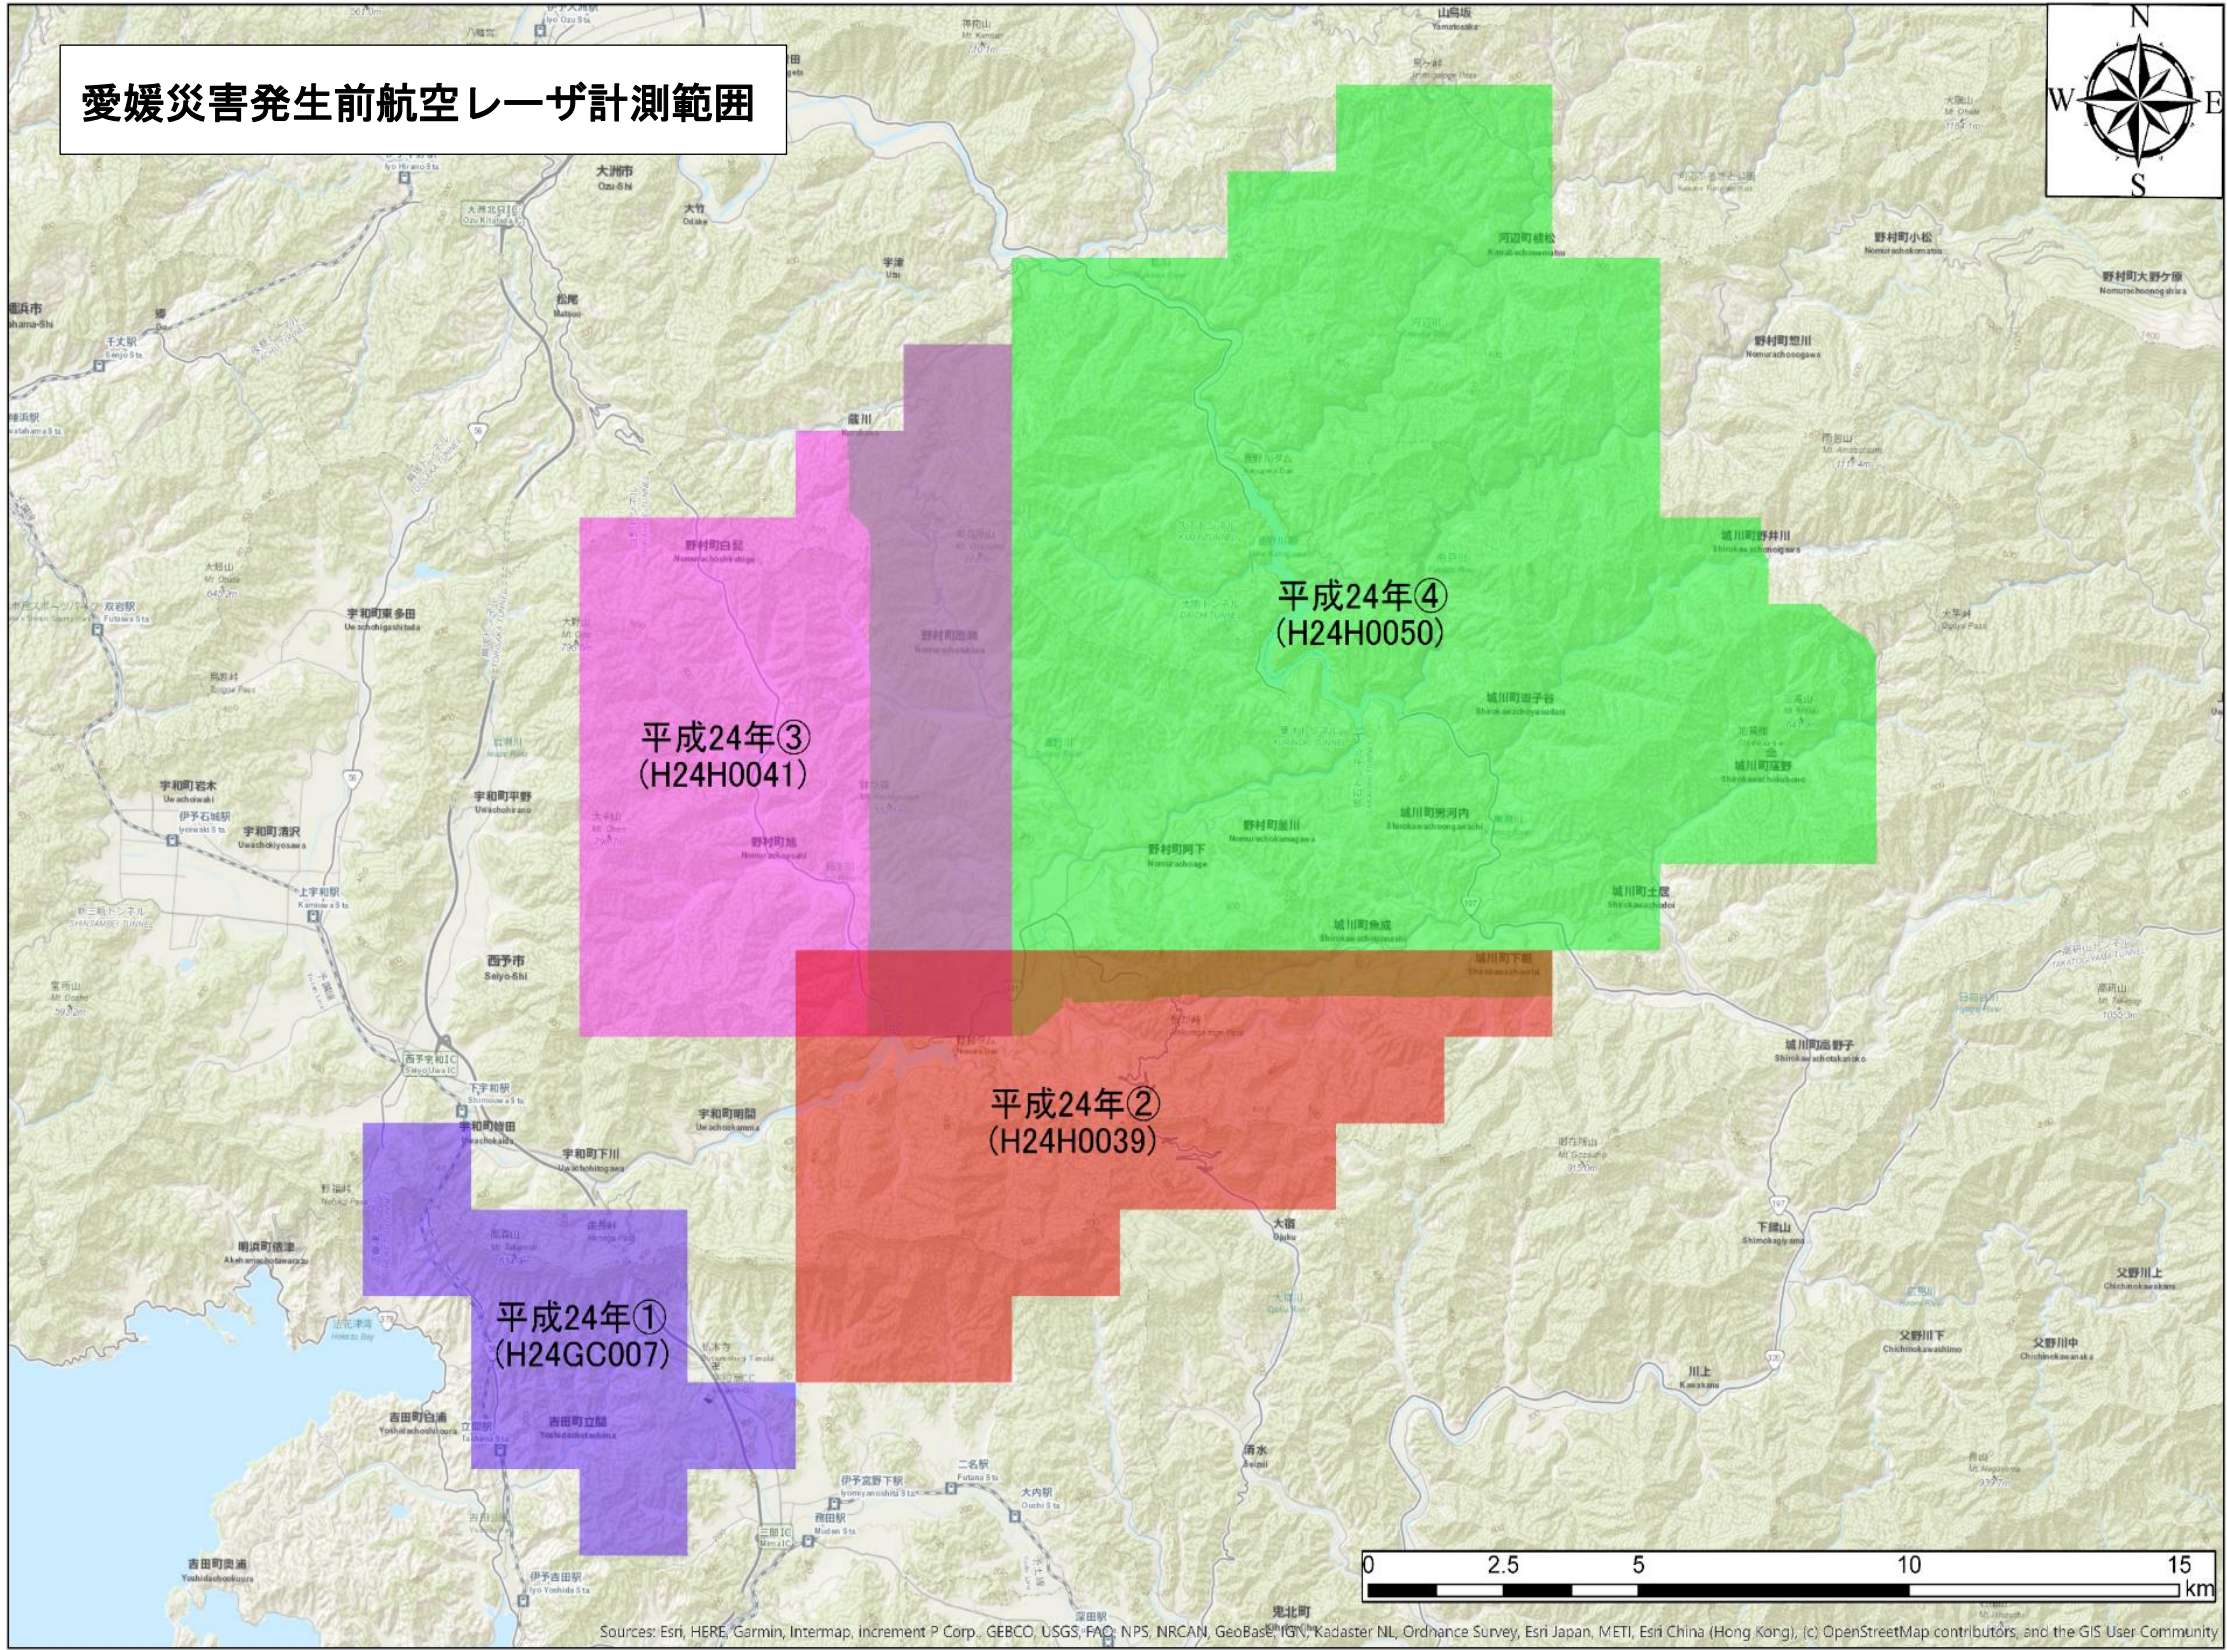
(iii) 災害発生前の航空レーザ計測範囲

図 3.25 愛媛県の災害発生前の航空レーザ計測範囲
