森林整備保全事業推進調査事業

(航空写真等を活用した被災箇所の簡易な判読手法検討調査)

報 告 書

林野庁森林整備部整備課

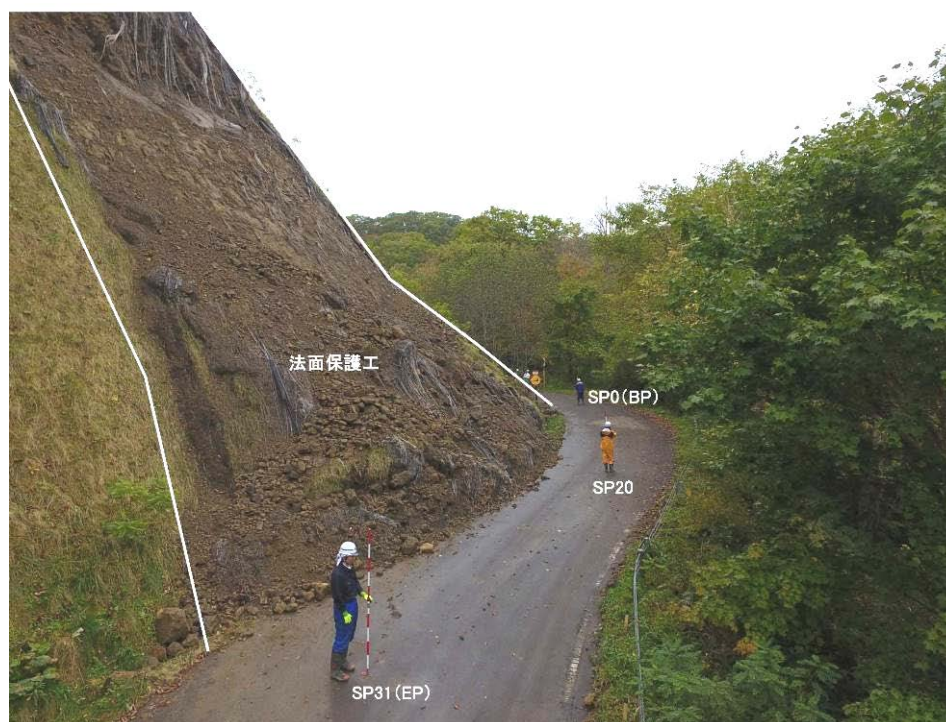
写真 2-1 平成 30 年災害 北海道 法面崩壊

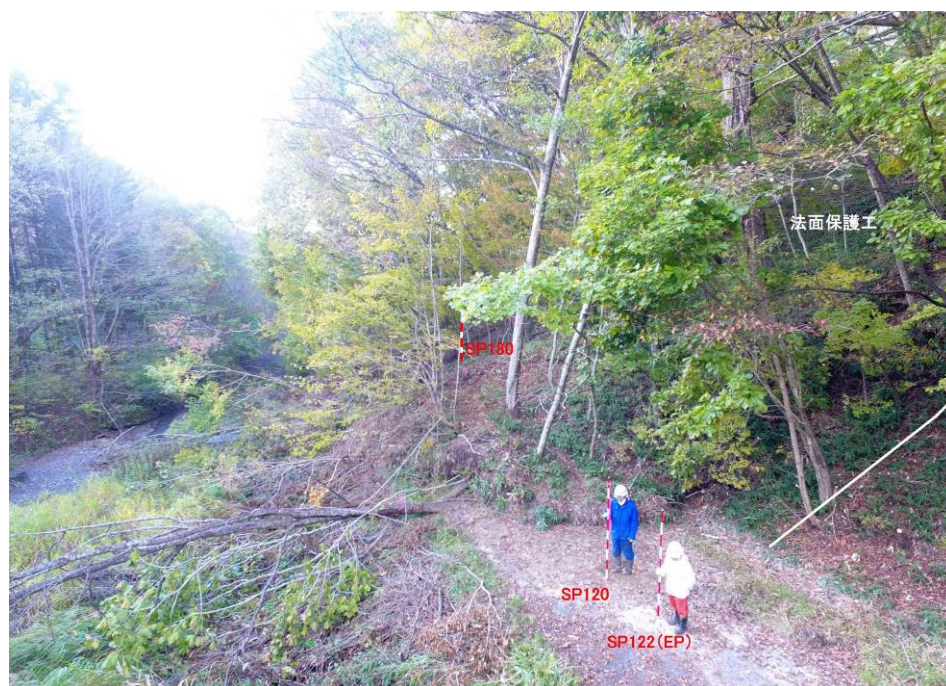
写真 2-2 平成 30 年災害 北海道 法面崩壊

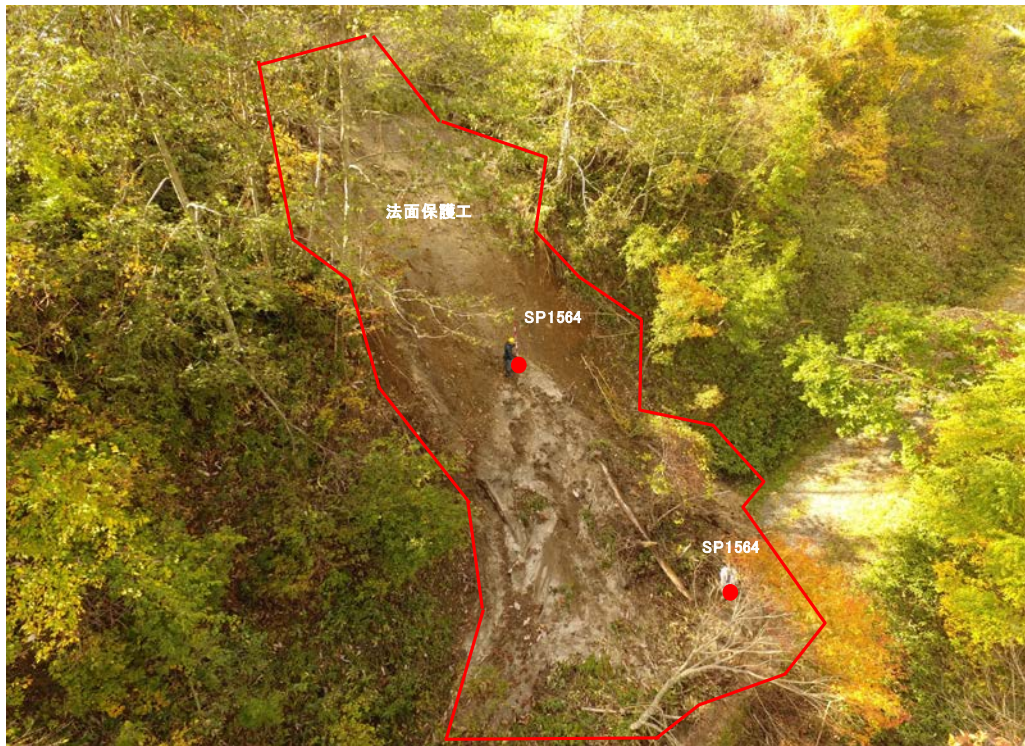
写真 2-3 平成 30 年災害 北海道 法面崩壊

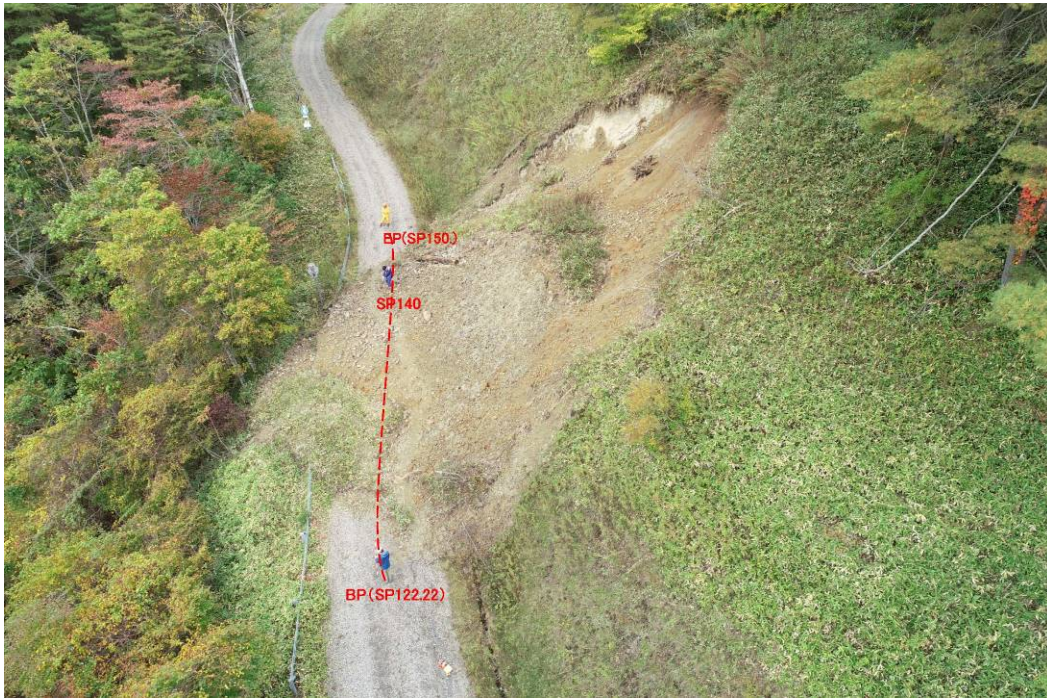
写真 2-5 平成 30 年災害 北海道 法面崩壊

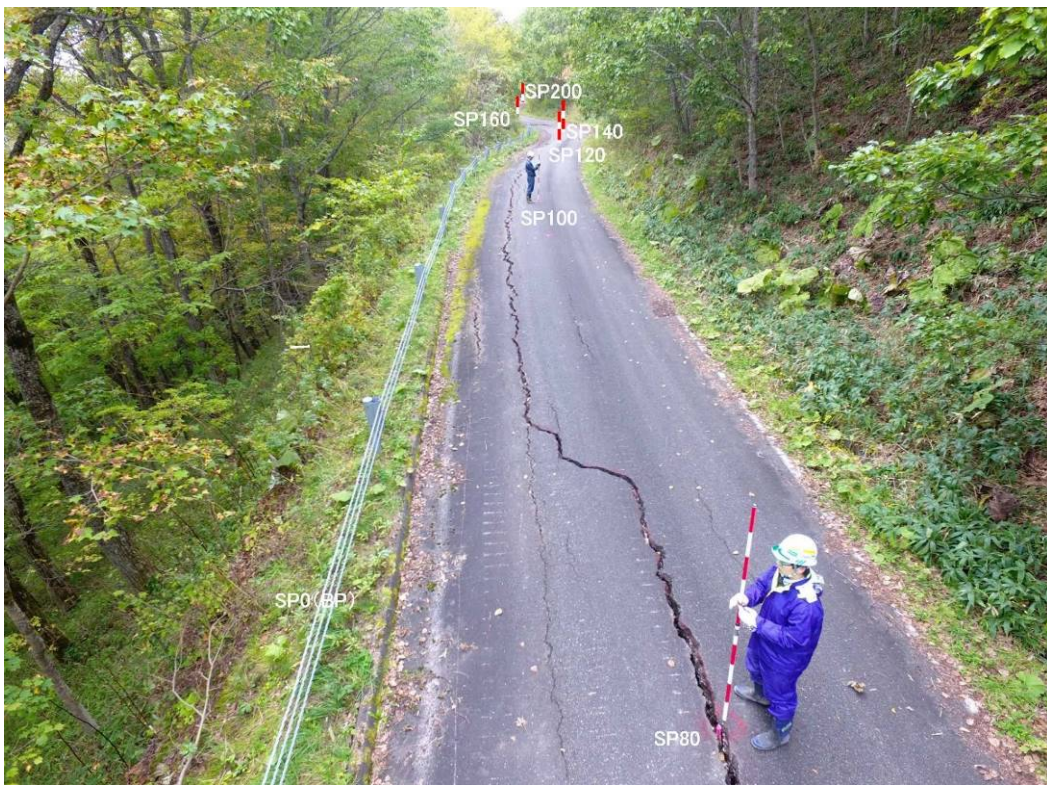
写真 2-6 平成 30 年災害 北海道 舗装工の被災
