被災状況の写真（路肩・路体決壊）

被災状況の写真（路体決壊）

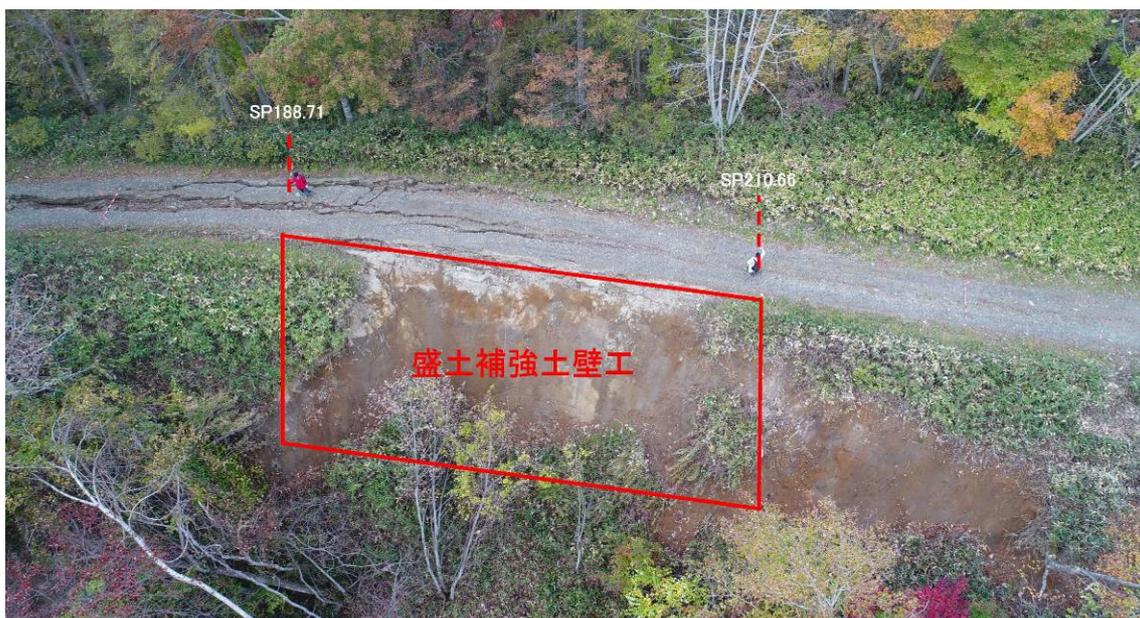
写真 2-3 平成 30 年災害 北海道 路面水の集中流下による路肩・路体決壊

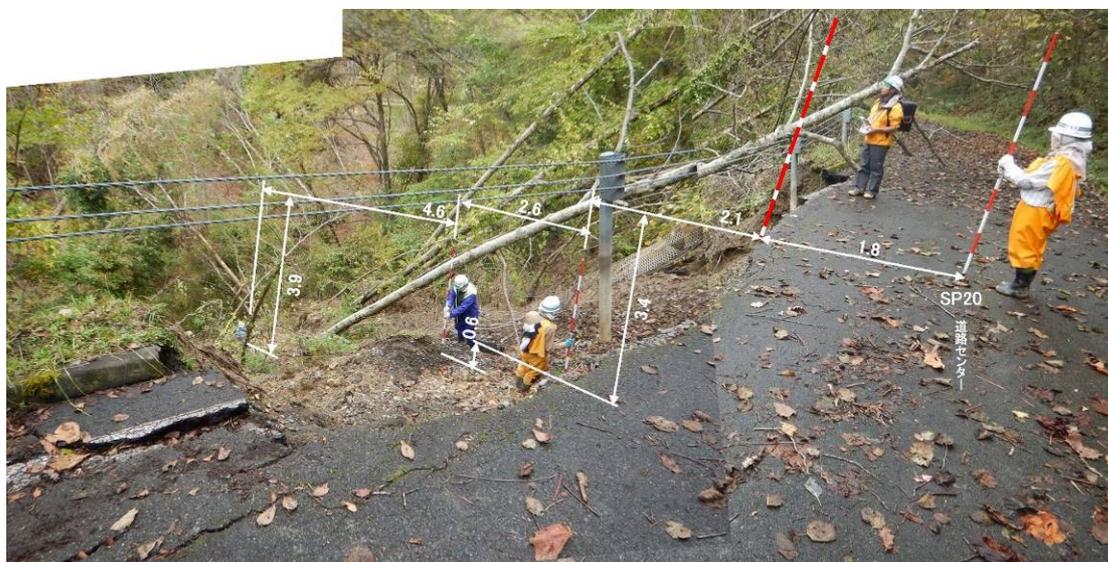
写真 2-4 平成 30 年災害 北海道 盛土部への浸透水の飽和による路肩・路体決壊

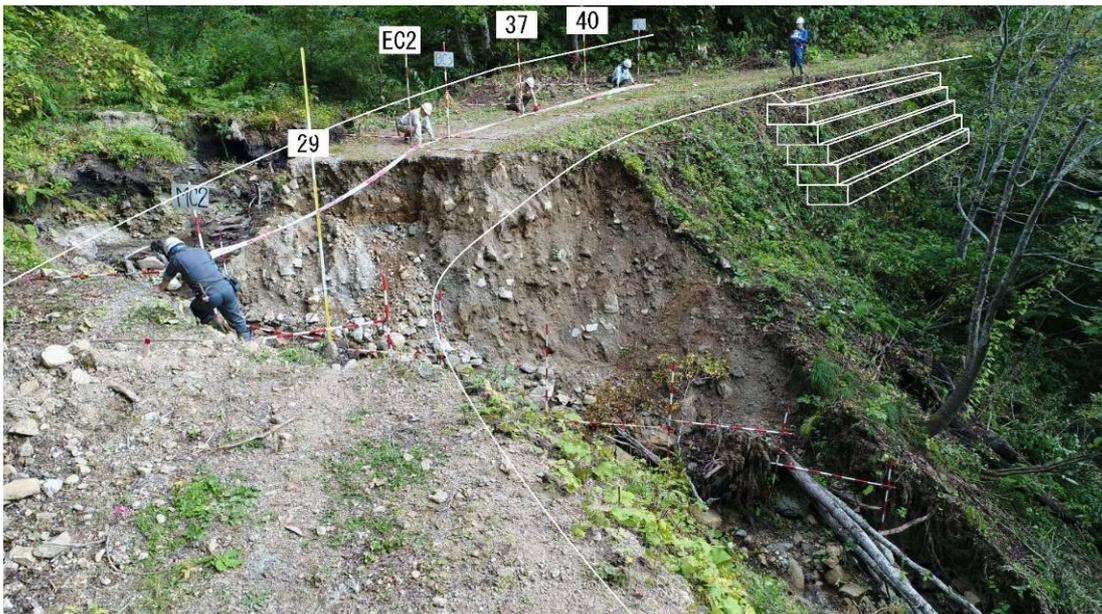
写真 2-5 平成 29 年災害 秋田県 溪流横断部暗きよの閉塞による流下水の越流

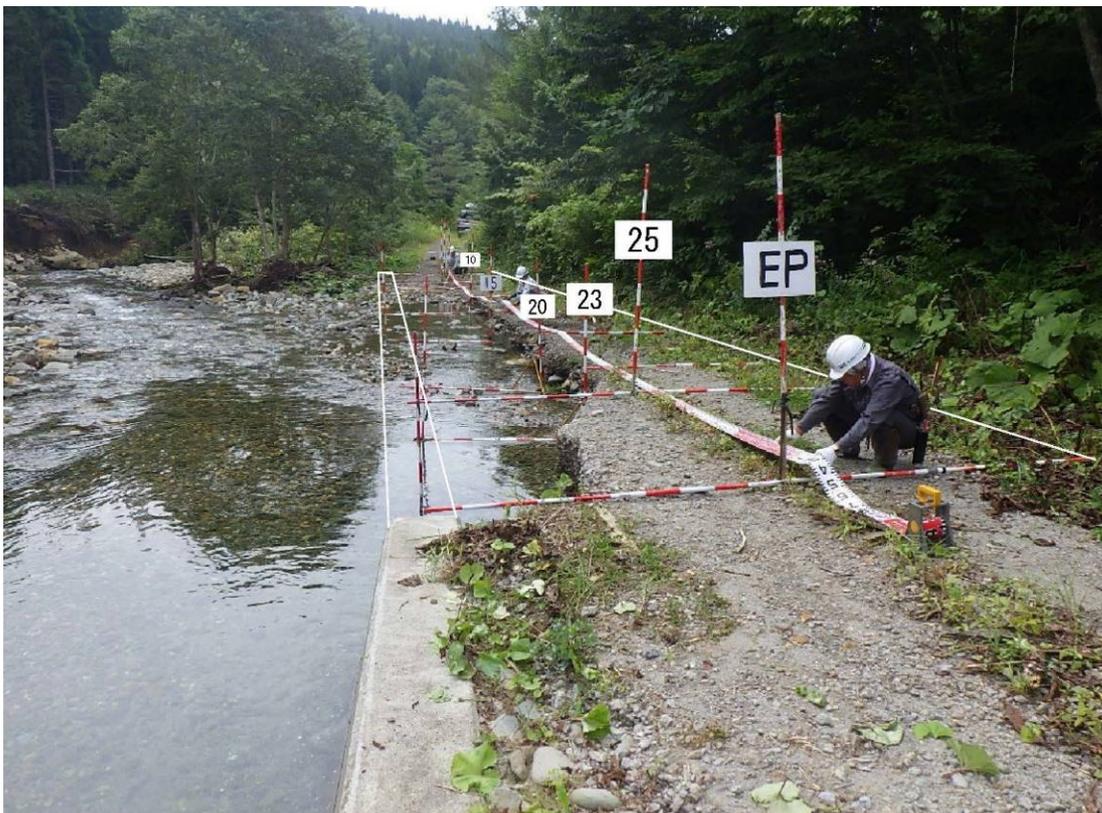
写真 2-6 平成 29 年災害 秋田県 溪流の洪水流による侵食

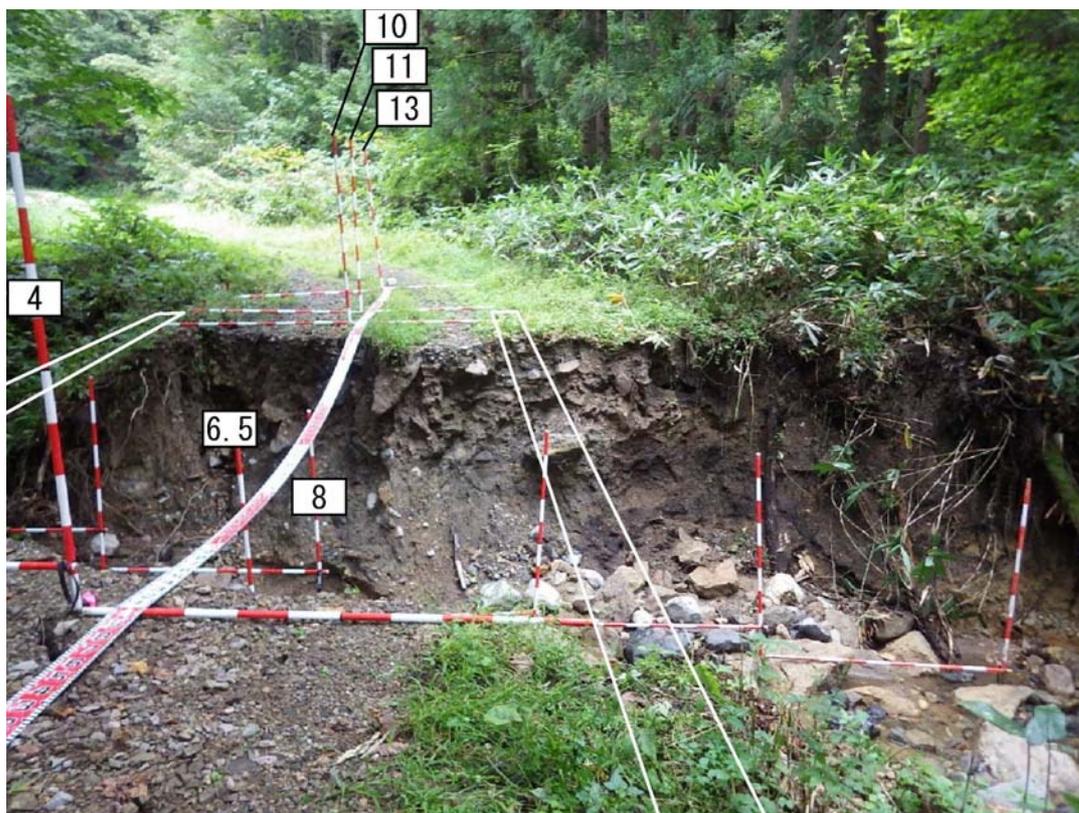
写真 2-7 平成 30 年災害 秋田県 溪流横断部暗きよの閉塞による流下水の越流

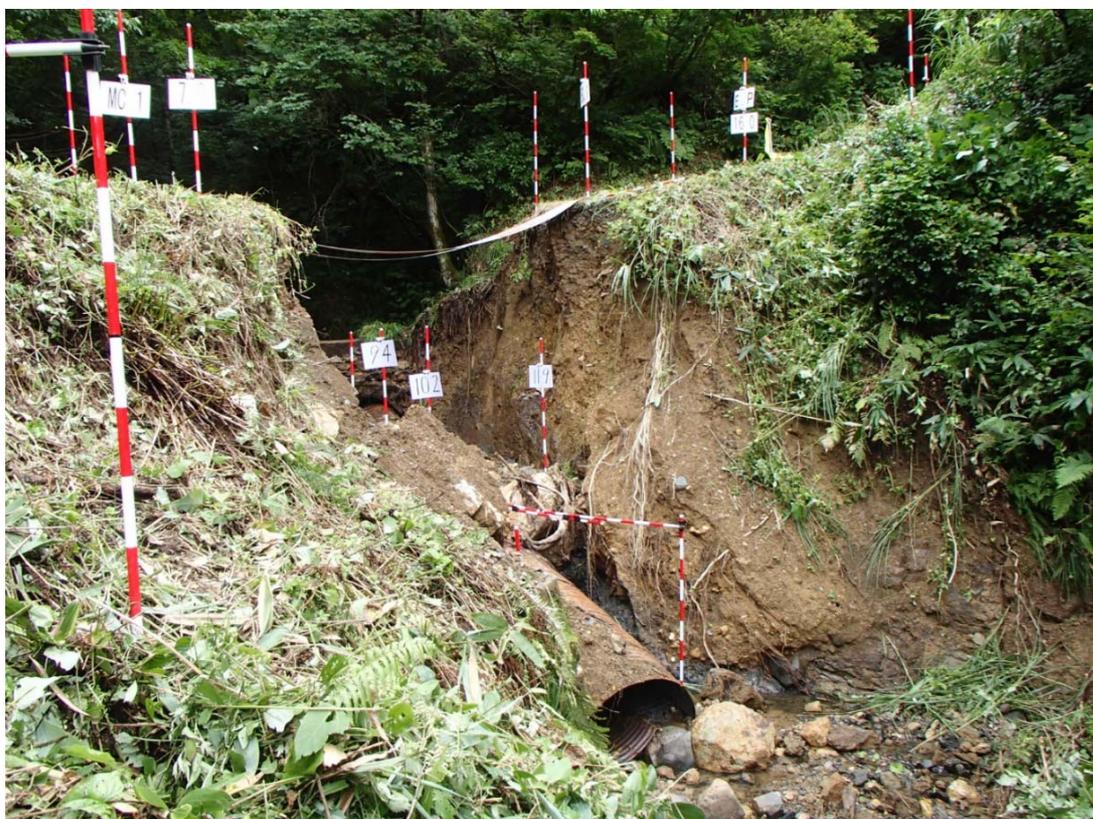
写真 2-8 平成 29 年災害 新潟県 排水施設の閉塞等に起因する路体崩壊
