## 第 2 編 林道規格・構造等の調査

# 1 調査の目的と概要

## 2 林道規格・構造等の調査

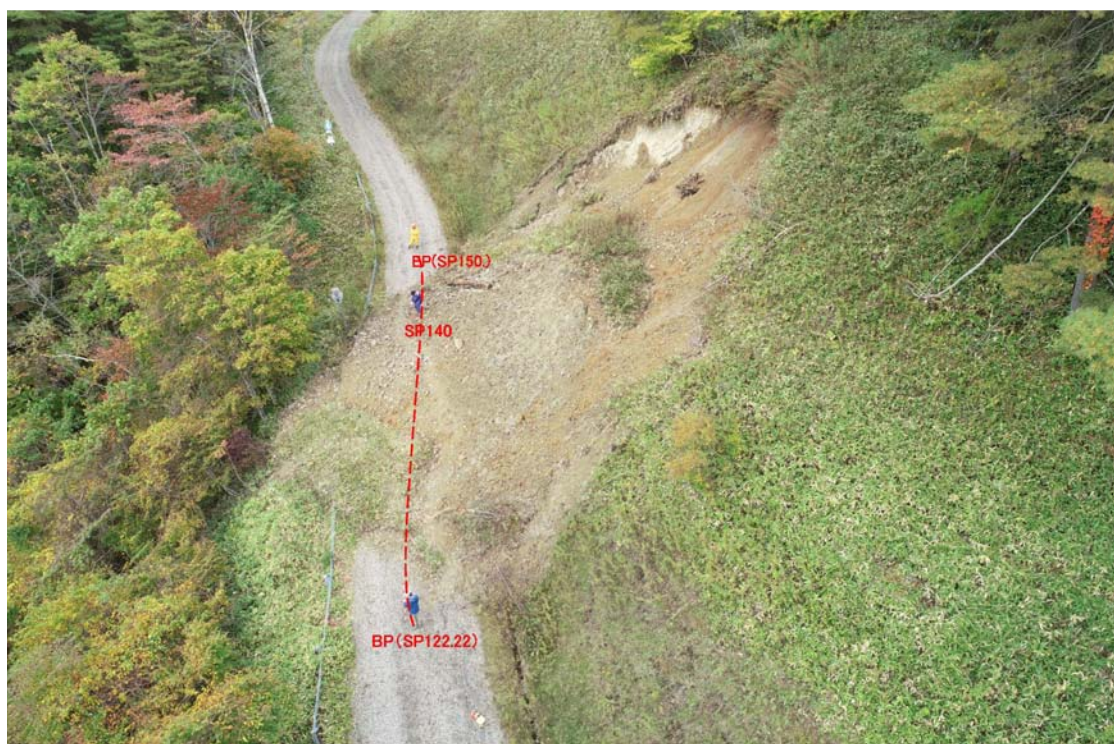
写真 2-1 平成 30 年災害 北海道 浸透水の飽和による法面崩壊

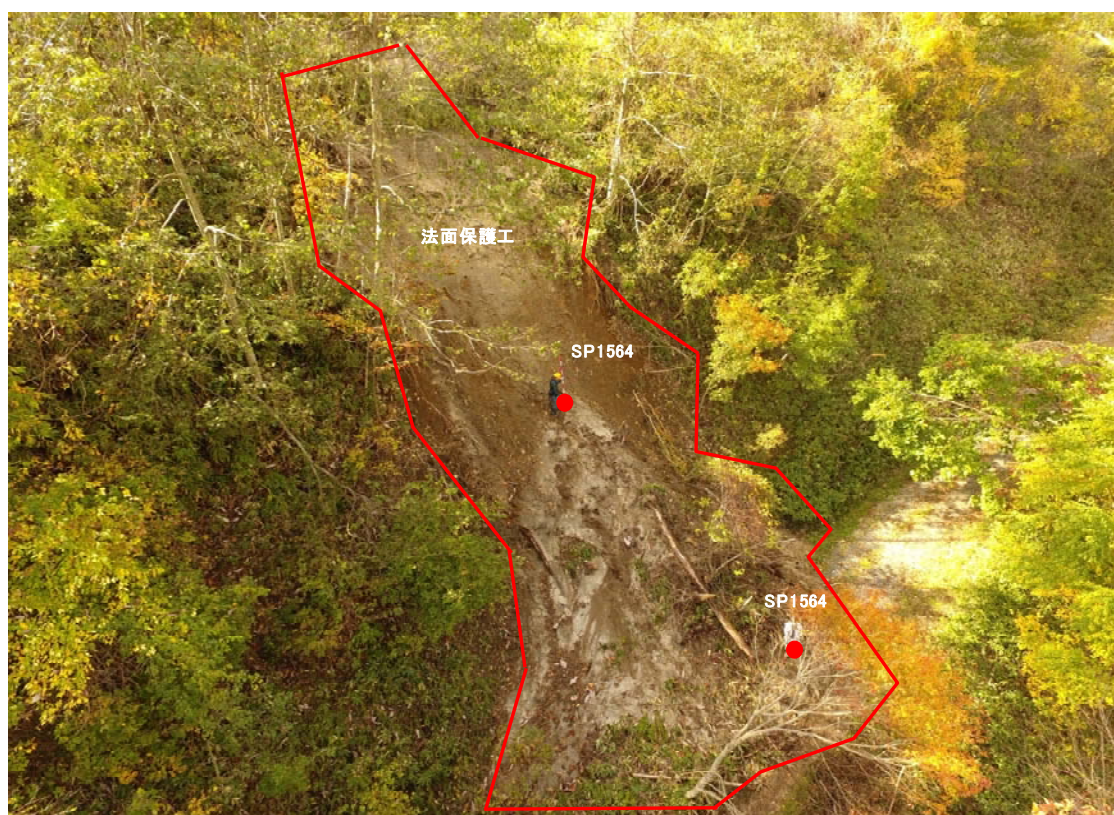
写真 2-2 平成 30 年災害 北海道 地震動による法面崩壊
