## 2. 山地の地震被災状況の把握

### 2.1 平成 30 年北海道胆振東部地震により生じた山地災害の現地踏査

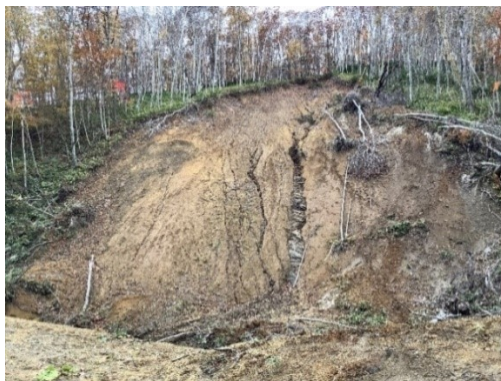
写真 2.1 現地状況

(左上)谷頭緩斜面での崩壊

本エリアは崩壊密度のコントラストを示すリニアメントの密度の低い側に位置するが、南東のエリア③よりは崩壊が見られる。ここでは新第三紀泥岩が 30° 以上の急傾斜を形成している箇所ので、まばらに表土や岩盤が崩壊しているが、テフラの崩壊はみられず、新第三紀泥岩のなす下部遷急線上部の緩斜面が見られる箇所ので En-a の崩壊が見られる。En-a の厚さは 1m 以上で、場所により二次堆積を含み 2.0m を超える。Ta-d はみられないことが多く、分布する場合も層厚は 0.1m 程度である。

この地域では、新第三紀基岩の下部遷急線より上部にのみテフラが残留しており、テフラ層が厚く (1.0m 以上) 残存する谷頭 (谷型斜面) でのみ崩壊が発生したものと推測される。

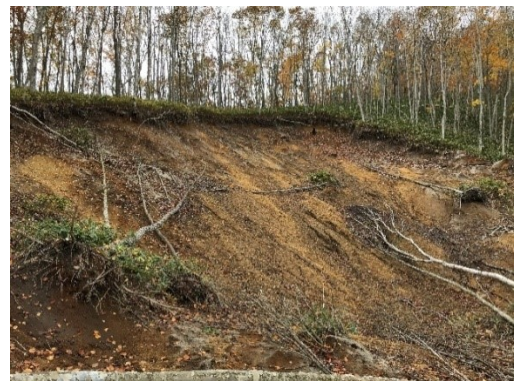
(右上) 平板状斜面でのテフラの崩壊

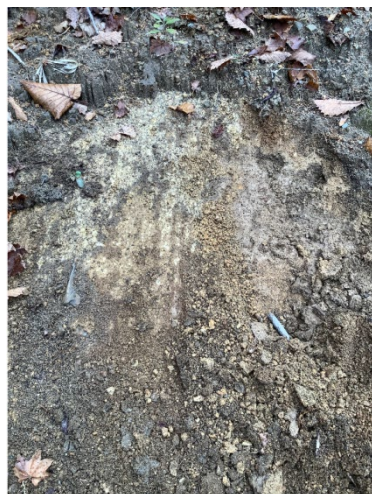
(右下)斜面中に見られる En-a
