令和元年度
森林整備が表層崩壊防止機能に及ぼす
効果等に関する検討調査

報 告 書
(概要版)

令和2年3月

林野庁治山課

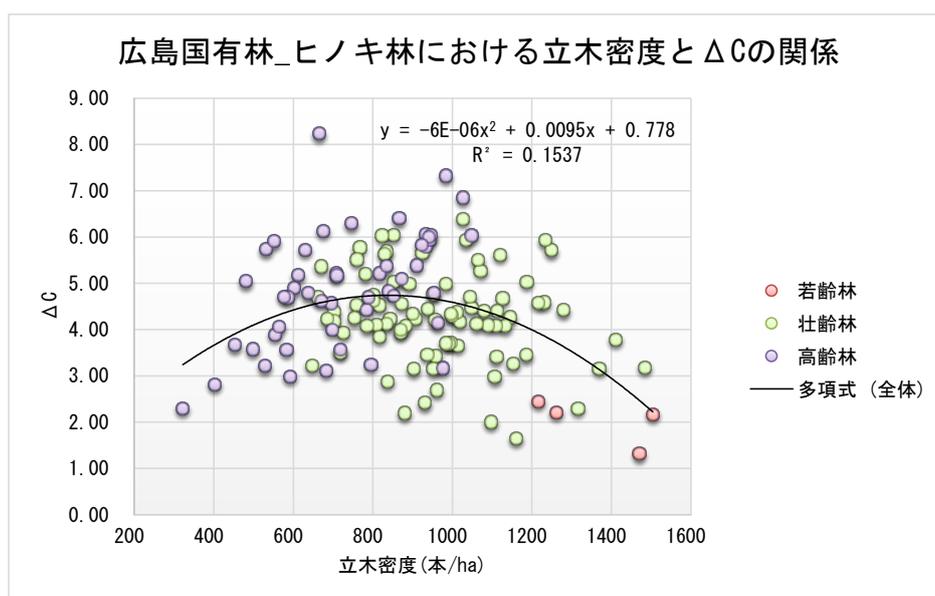
図 1.1 広島国有林・ヒノキ林の立木密度と ΔC の関係

根系情報（ ΔC と Wr ）については、広島県で280 小班、愛媛県で1700 小班を対象に算定し、崩壊との関係性を検証した。その結果、広島国有林のデータでは、同一林齢の中でも立木密度が高く、かつ根量が少ない小班で崩壊が多く発生していた。また、横軸：立木密度と縦軸： ΔC の関係を検証したところ上に凸型の分布が得られ、 ΔC がピークとなるのは立木密度が800～1000 本/ha 付近となった。これは、北原の研究成果と概ね同じ傾向である。

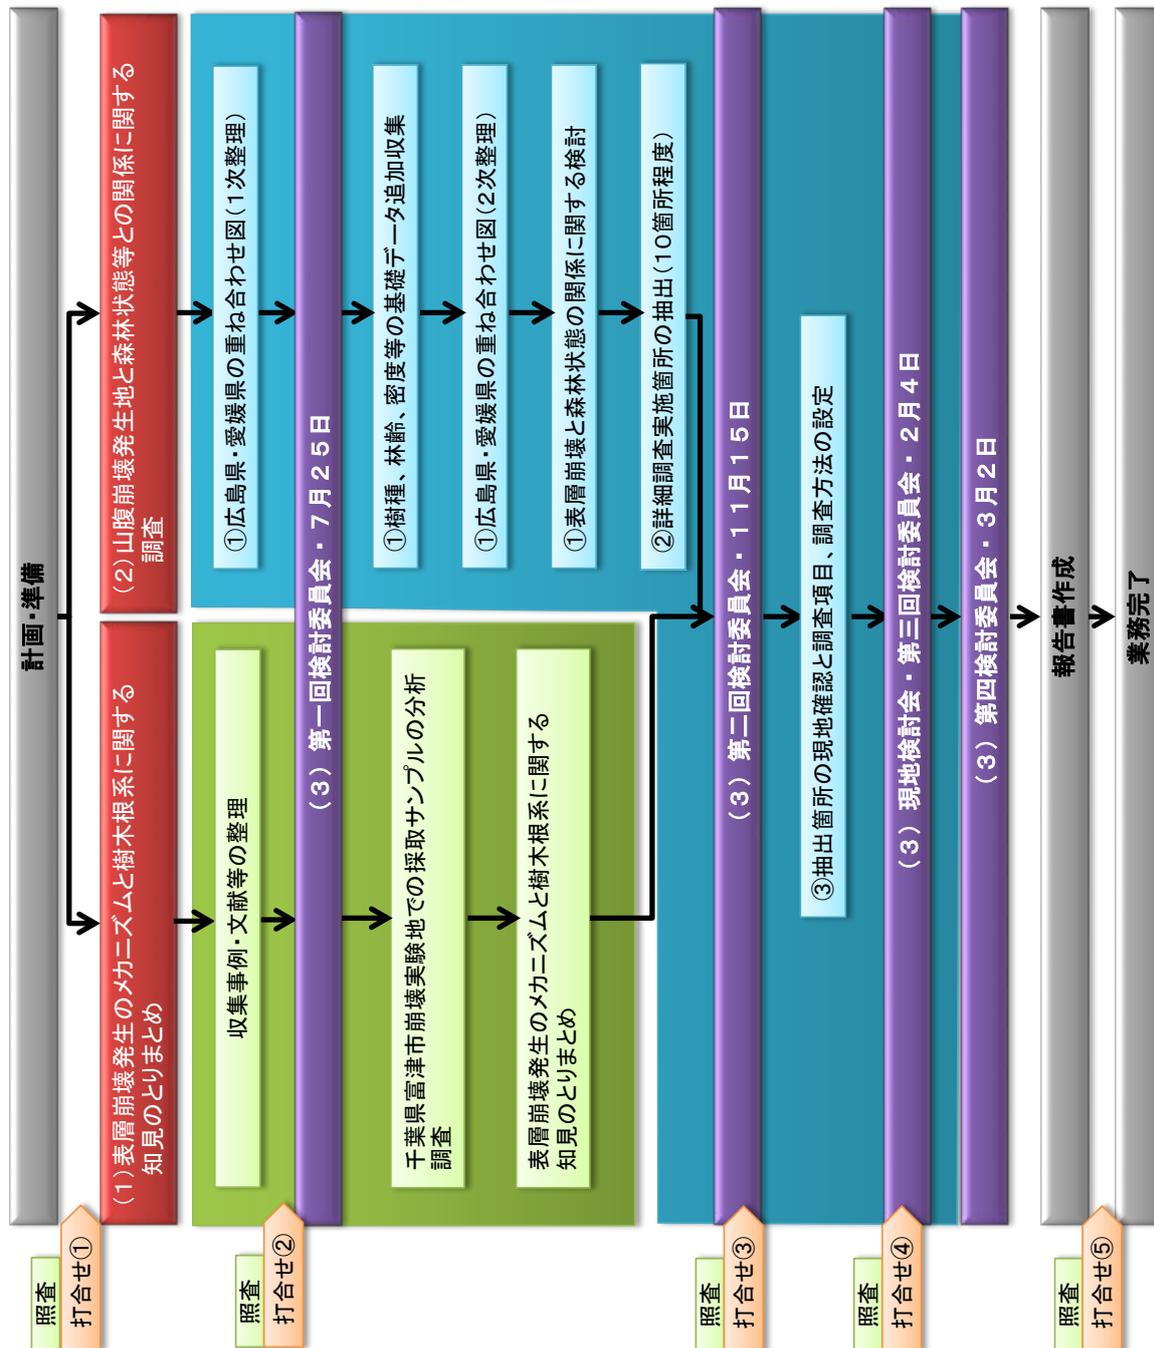
図 2.2 業務フロー

本業務における業務フローを図 2.1 に示す。

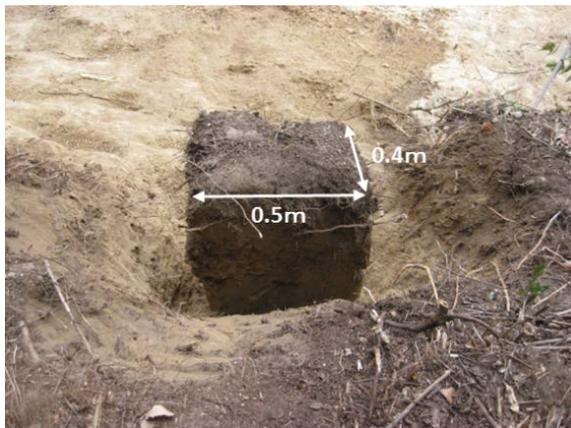
図 3.3 滑落崖で採取したサンプル

現地の根系重量を把握するため、根系を土壌ごと乱さない状態で採取した。(図3.3)採取箇所は滑落崖の立木位置と立木間中央の2箇所とし、サンプルの大きさ0.5×0.4×崩壊深(m)とした。なお、立木は長さ4.8m、根元径6.5cmのタブノキであった。採取したサンプルは木箱に収納し、安全な場所に保管している。

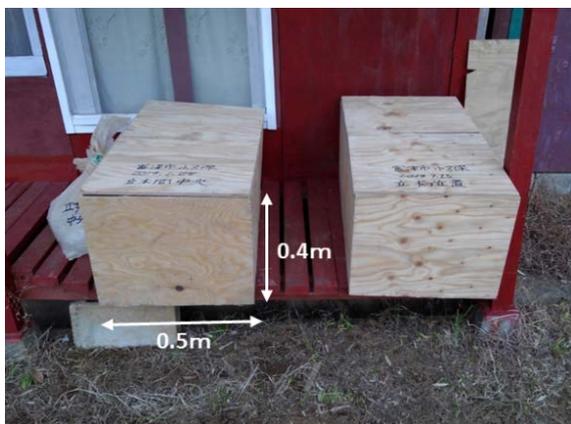
図 3.4 木箱の保管

(図3.4)

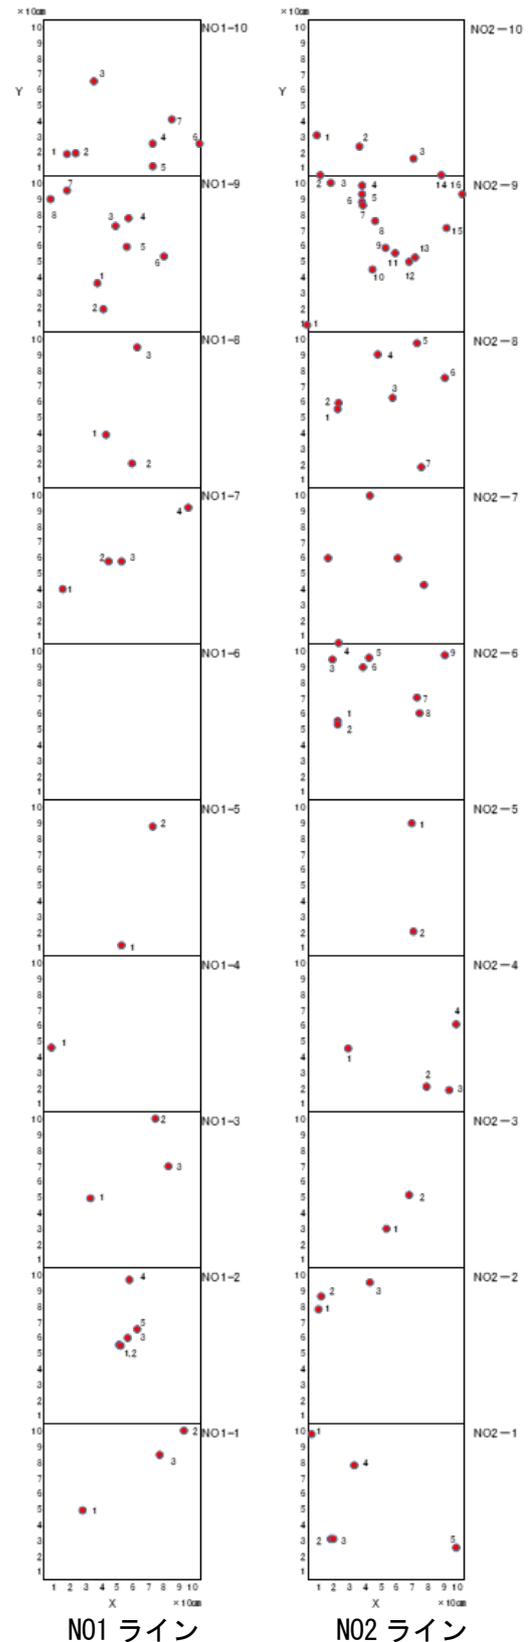
図 3.2 根の分布状況

崩壊後、崩壊面に多数の根系が残存していたため、時間が余り経過しない早い時期に根系調査を実施した。計測の結果、出現していた根の総数は87本、平均4.35本/m²、長さは平均37cm/本、直径は平均3.2mm/本であった。20個の調査ブロック内の根の分布状況は図3.2のとおりである。

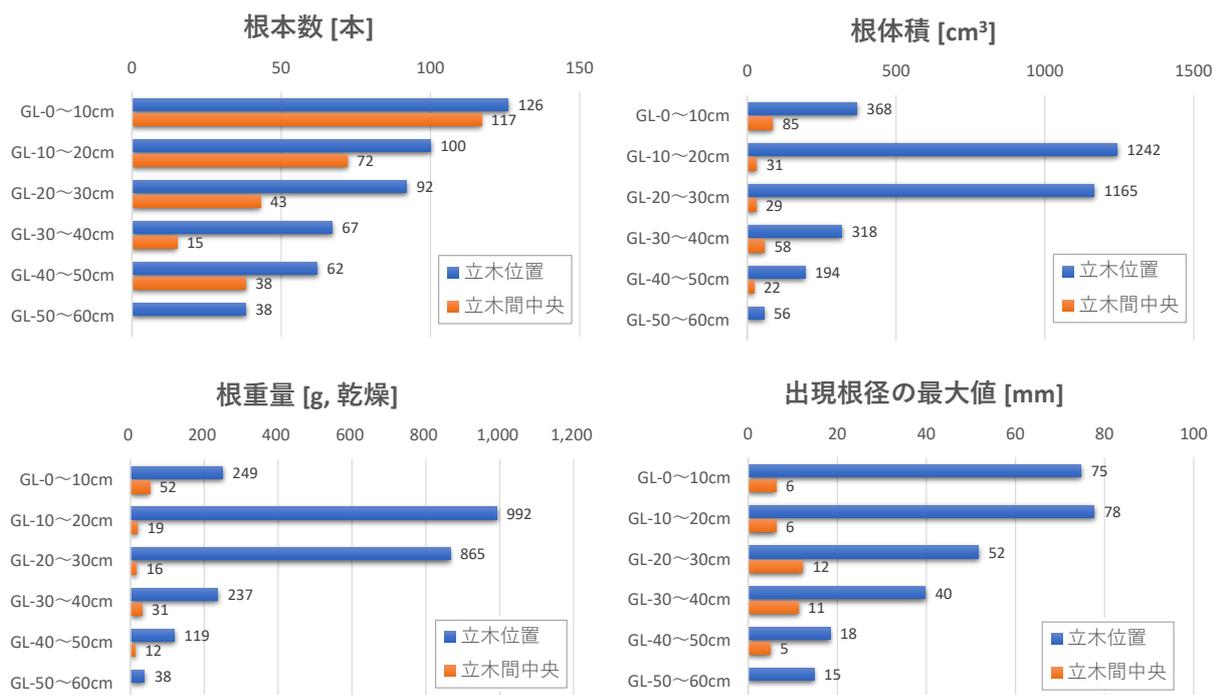
図 3.5 10cm 深度別の根量計測結果 (土壌 0.5m×0.4m×0.1m=0.02m³あたりの根)

立木位置と立木間中央で採取したサンプルについて、以下の手順で10cm深度ごとに根本数、根体積、根重量、根径最大値を計測し、その結果をエラー! 参照元が見つかりません。にまとめた。

- ①試料箱の立上げと固定→②電動ソーによる箱切断(10cmごと)→③エアージェンによる土の除去→④最大直径の測定→⑤10cm層から採取された根→⑥根体積の測定→⑦乾燥前の前処理→⑧炉乾燥→⑨根乾燥重量の測定
