## 2.2 既往データも踏まえた山地災害の発生形態等分析・把握

### 2.2.1 山地災害発生条件の整理

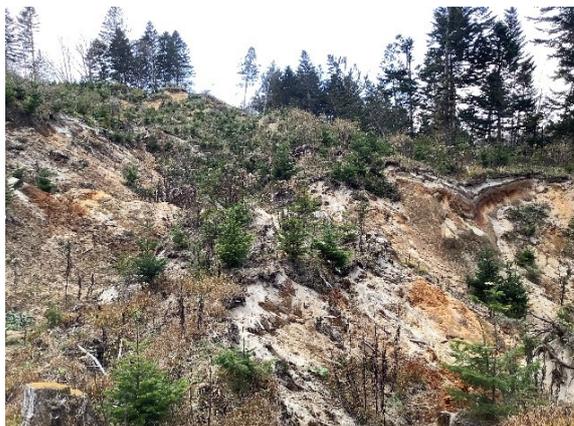
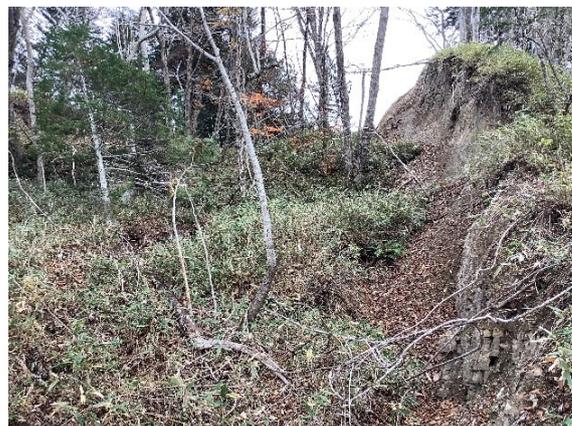
写真 2.13 現地状況

•Z-6-2

規模：200m×150m 程度

頭部状況：十数 m の陥没帯とテフラの崩壊が連続する

末端状況：崩壊土砂により溪流に小規模な湛水がある

移動土塊状況：陥没帯より下方の土塊は乱れが少ない

(左)谷向き小崖を伴う複数段の土塊

(右)尾根沿いに形成された開口部（陥没帯）

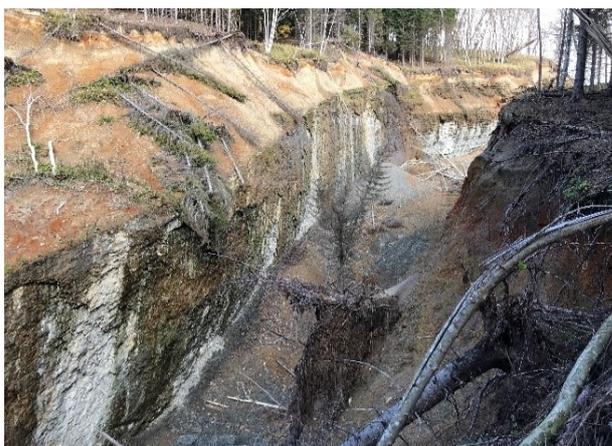
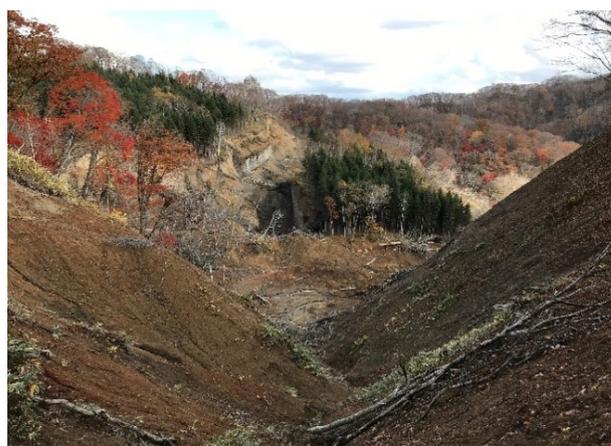
写真 2.14 現地状況

•M-1-10

規模：150m×150m 程度

頭部状況：新第三紀堆積岩の急崖露頭

移動土塊状況：推定移動距離は 30m程度

(左)尾根切断部の陥没帯 (右)側方からみた末端部

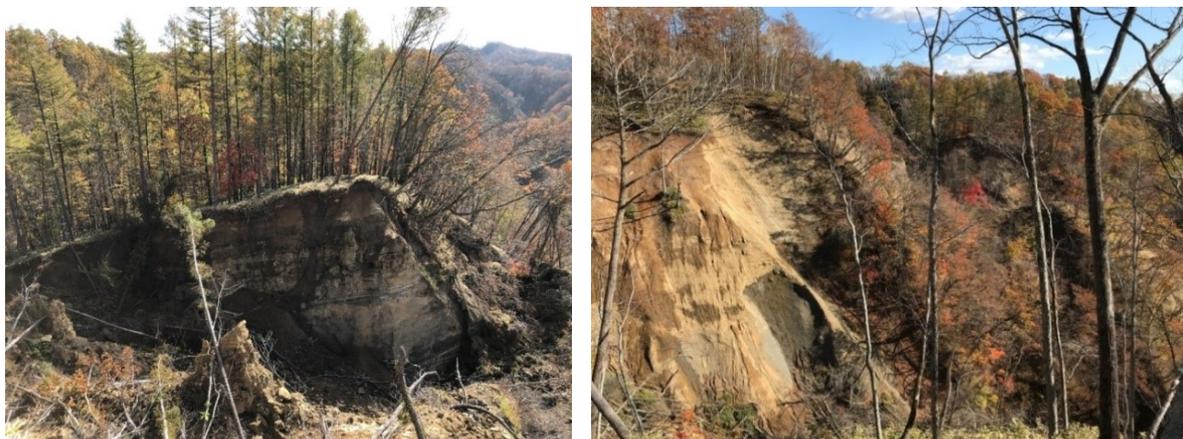
写真 2.15 現地状況

•Z-5-4

規模：60m×200m 程度

頭部状況：新第三紀堆積岩の急崖露頭

末端状況：不詳

移動土塊状況：尾根が切断される形で約 30mの幅の滑動が形成される

(左)尾根切断され滑動した尾根背後断面

(右)移動土塊周辺の急崖の表層崩壊

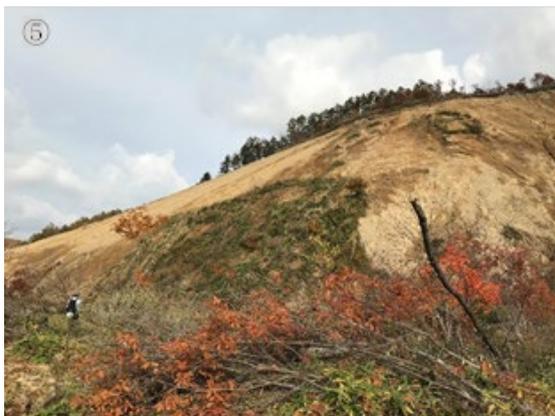
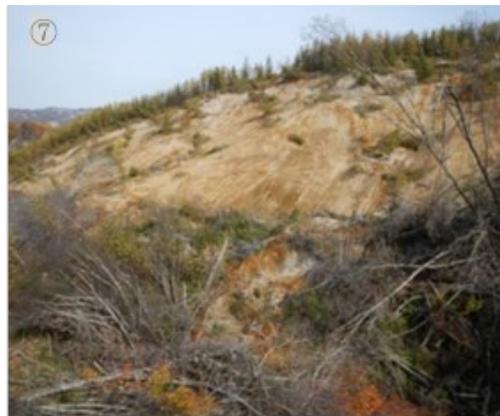
#### (1) 崩壊規模が大きい箇所の特徴

斜面長が長く緩傾斜で開析の進んでいない斜面（等斉直線斜面）が発達しているため、テフラが広範囲に斜面中に残存している。そのため斜面一帯が崩壊するため崩壊規模が大きくなる。

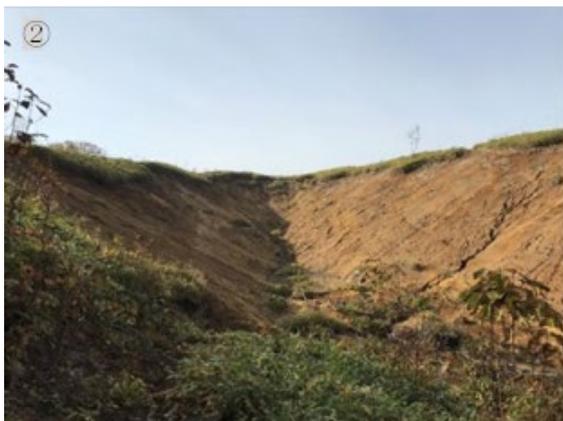
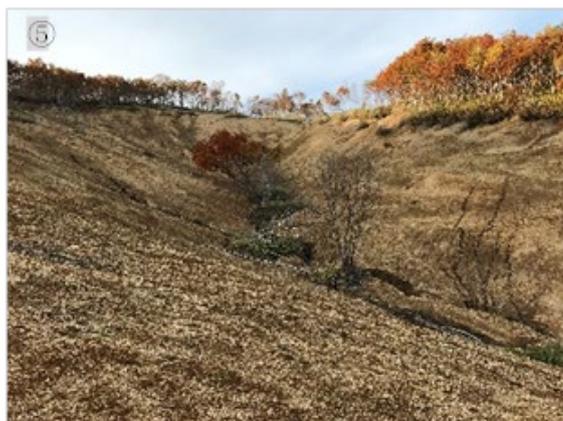
#### (2) 崩壊密度が高い箇所の特徴

樹枝状に谷が発達しており、谷壁は下部遷急線以下を除き傾斜 25~30° の緩斜面であり、連続する谷頭凹地一帯にも同様にテフラが広く堆積している。下部谷壁斜面より上位斜面一帯で崩壊している。

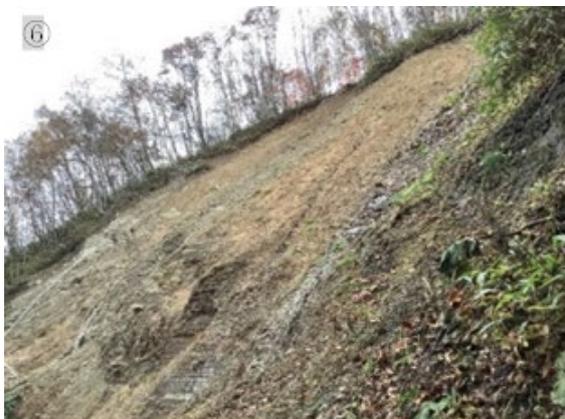
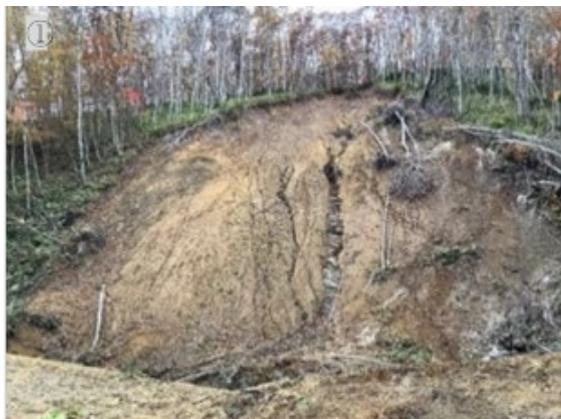
### (3) 崩壊規模が小さい箇所の特徴

新第三紀基岩類による急斜面であり、緩傾斜面がないためテフラの堆積は見られず表土の崩壊が主体となる。遷急線上部の斜面長が短く谷頭凹地の規模も小さくなり、崩壊頭部で確認されるテフラも薄いため、崩壊土砂にもテフラはほとんどみられない。

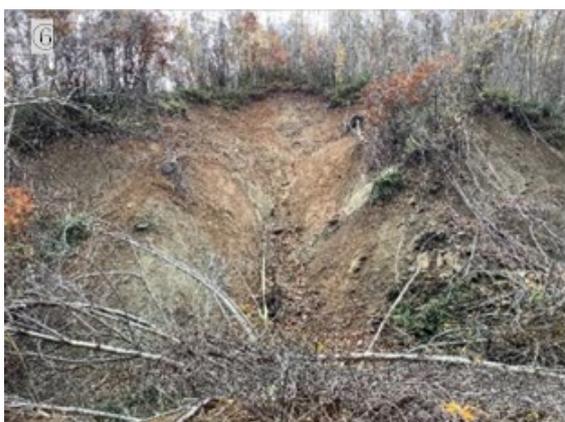
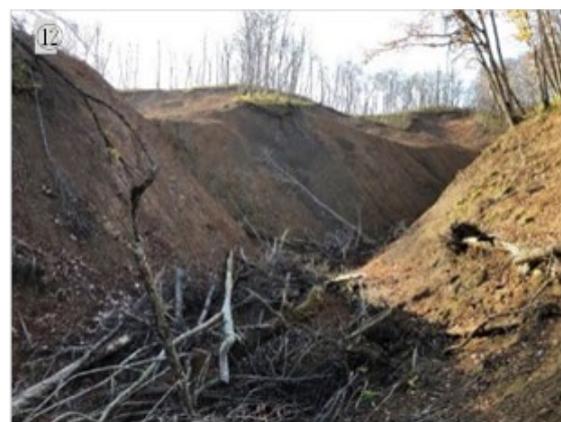
### (4) 崩壊密度が低い箇所の特徴

遷急線上部の斜面長が短く、テフラが残存する谷頭凹地のみで崩壊が発生しているが、谷頭はいずれも小規模な谷地形であり崩壊規模も小さい。谷地形が発達している場合は谷壁が急なため表層崩壊が主体となる。

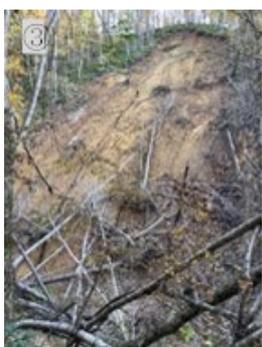
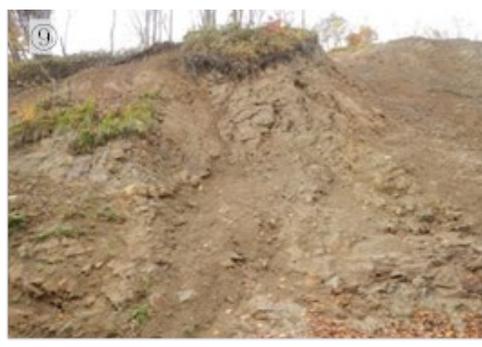
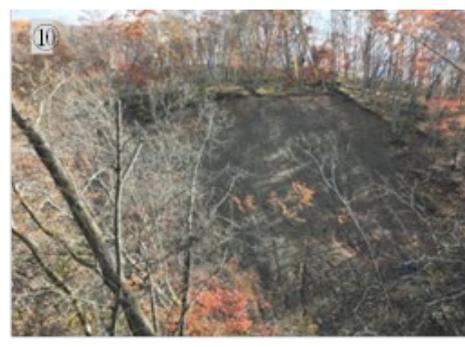
### (5) 崩壊がほとんどない箇所の特徴

V字谷に近い横断形状しており一様に急斜面であり、上部緩斜面もほとんどないためテフラの堆積がみられない。崩壊は屹立した急崖部付近で小規模ながら確認されるが、散發的である。

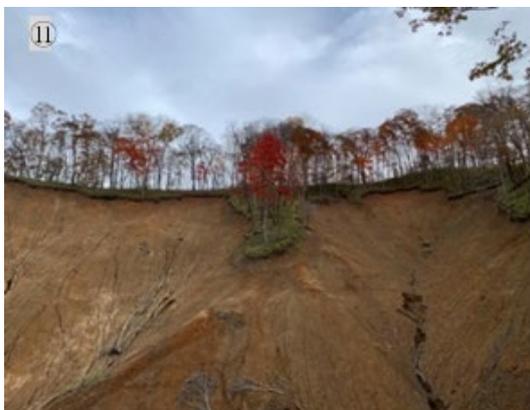
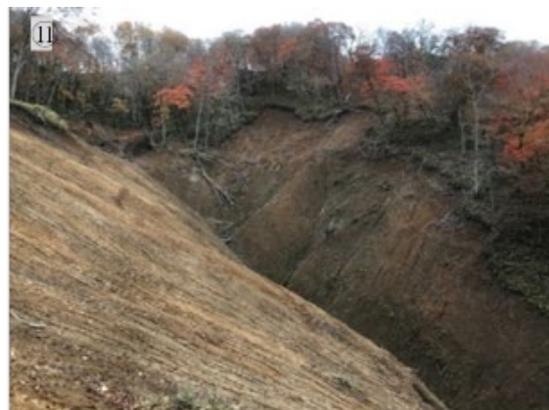
## (6) 斜面傾斜が急で崩壊が集中する箇所の特徴

これらの地域では約 5～20 m 程度の下部谷壁斜面と、その上部の急傾斜および尾根周辺緩斜面からなり全体的に比高差が大きい。谷壁上部崩壊地は 30° を超す急傾斜で、椀状ないし凹地状崩壊面を示し、表層岩屑やテフラ二次堆積物からなる崩壊が発生している。また崩壊地上部が緩斜面になっており、尾根付近の緩斜面にかけたテフラの崩壊を伴っている場合がある。

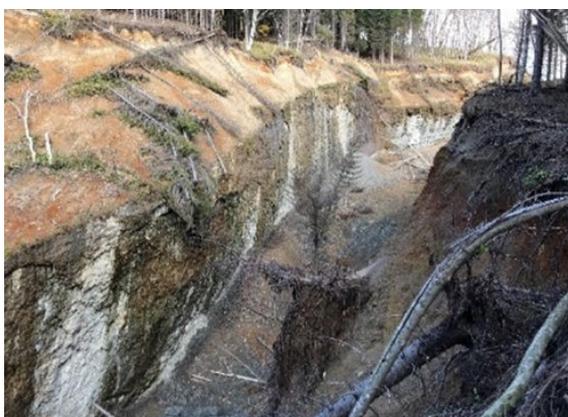
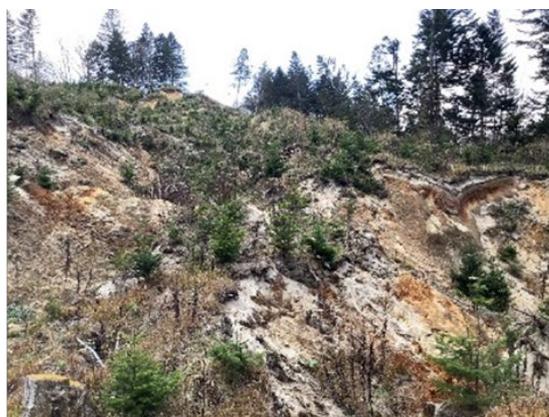
## (7) 岩盤地すべり

基岩である新第三紀堆積岩の低角な地層境界や不連続面に沿って滑動している。尾根部では数～数十 m の陥没帯を伴う尾根切断部が形成され、尾根に挟まれた斜面では明瞭かつ長大な滑落崖が形成され、複数段にわたる山向き小崖を伴う転倒土塊が連続する。周辺の地形状況から再活動型の地すべりではなく、いずれも初生地すべりと判断される。
