### 3-2 航空写真及びドローン写真

#### 3-2-1 写真データの取得

### 3-2-2 航空写真及びドローン写真から得られる情報

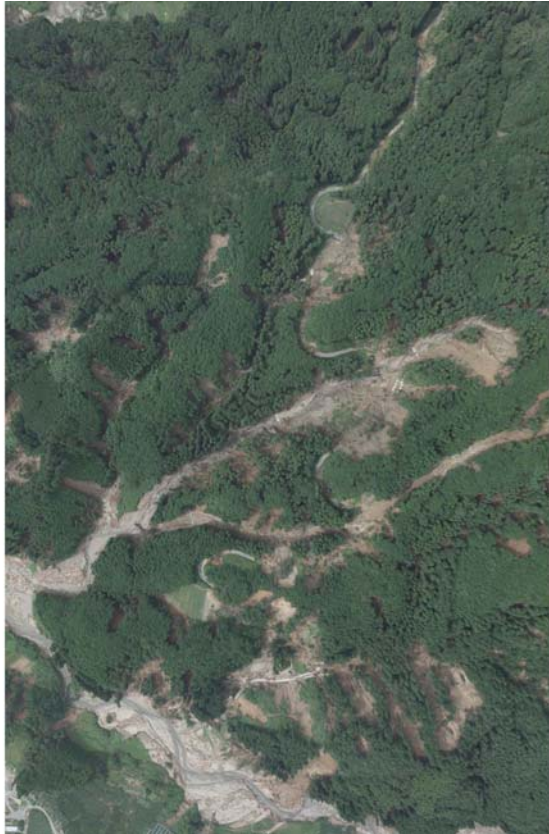
写真 3-10 航空写真 1

今回入手した航空写真では、大規模な被災地の状況を確認することが出来、被災箇所の延長を計測することが可能であった。ただし、衛星写真と同様に、小規模な崩壊地や地形条件や周辺の森林条件により上空の開空率が低い場合には、把握する情報量が少なくなる。

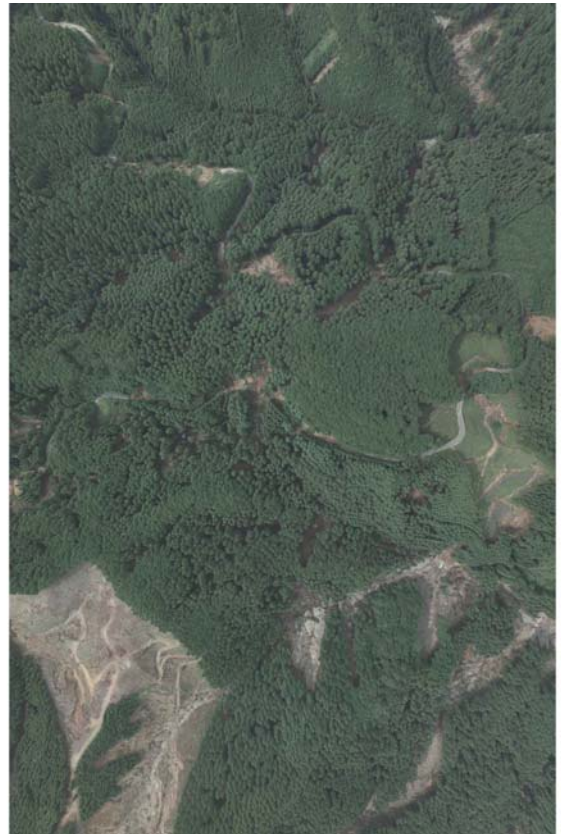
写真 3-11 航空写真 2

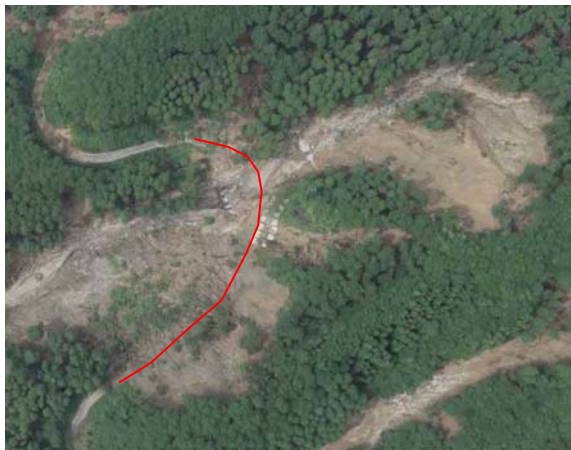
写真 3-12  
被災延長の計測例

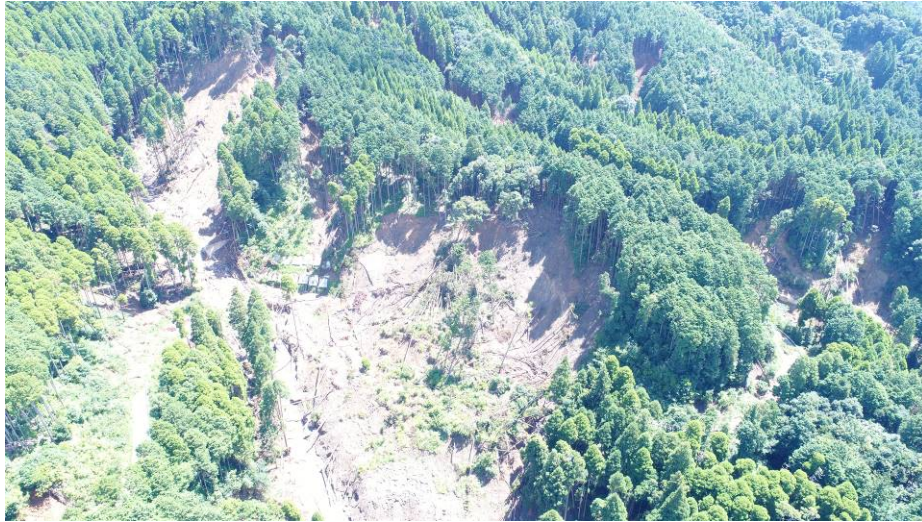
写真 3-13 ドローンによる被災直後の写真 1

一方、ドローン写真の場合には低空を多様な角度で撮影することが可能なことから、上空の開空率が低い箇所でも、多くの情報を得ることが出来る。このことから、衛星写真や航空写真では判断が困難な崩壊地の高さ等を把握することも可能となるが、航空写真と比較して撮影範囲が限定される。

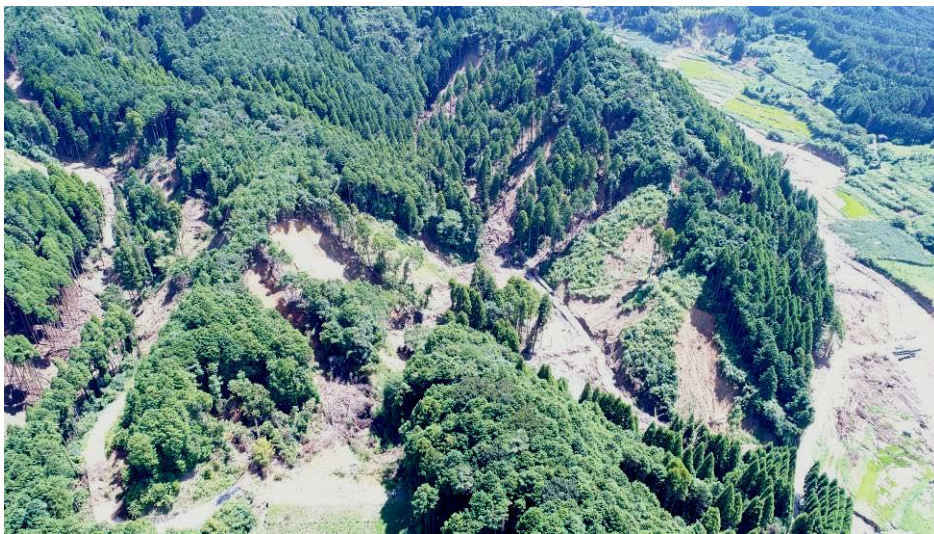
写真 3-14 ドローンによる被災直後の写真 2

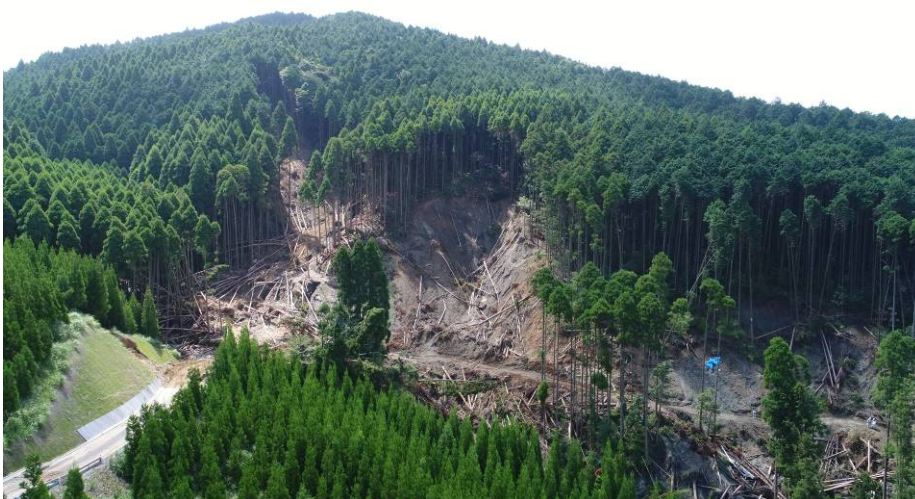
写真 3-15 ドローンによる被災直後の写真 3

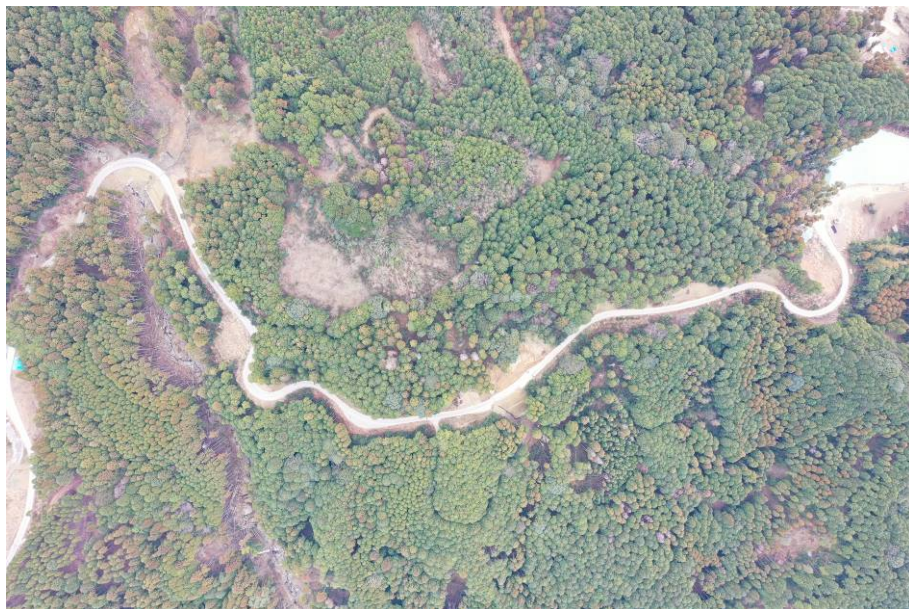
写真 3-16 復旧後の状況 1

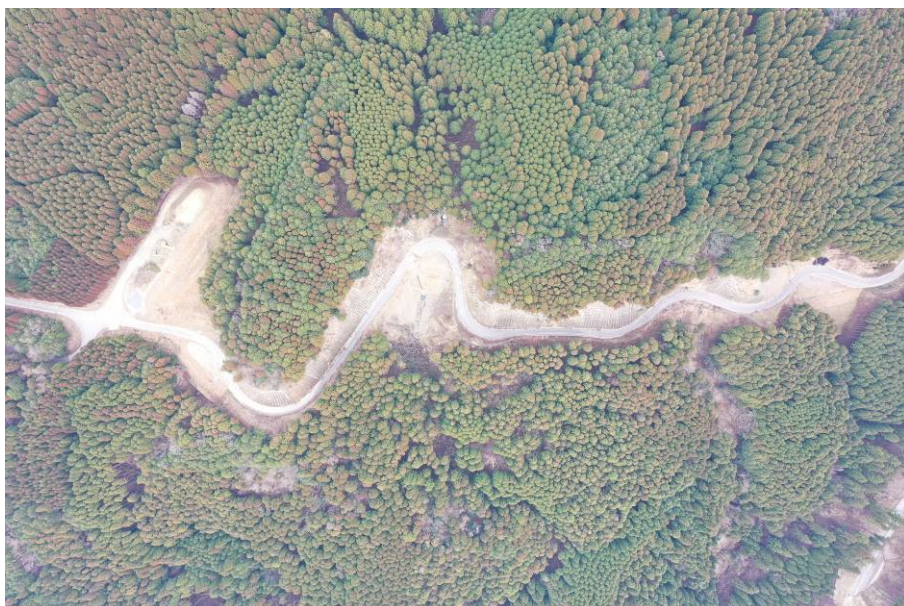
写真 3-17 復旧後の状況 2

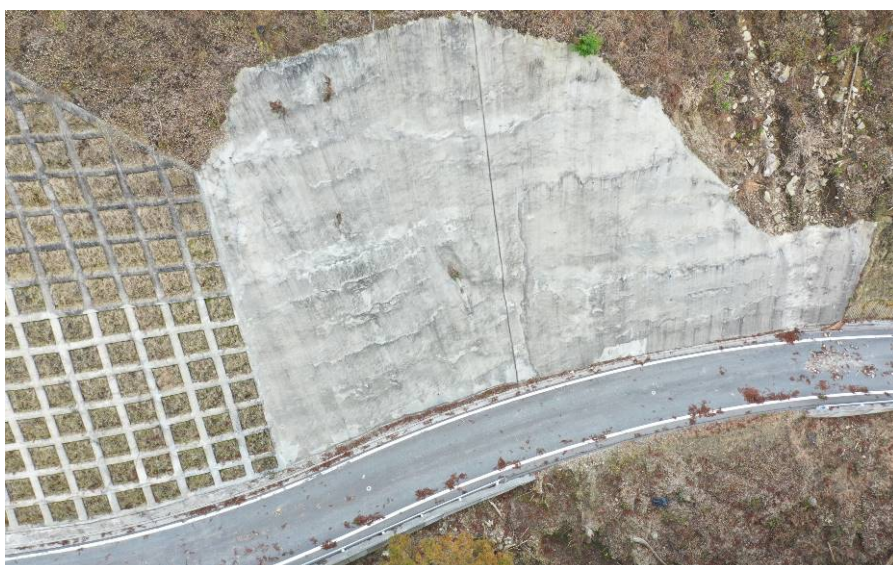
写真 3-18 復旧後の状況 3
