#### 4.2.6 対応状況

## 4.3 平成 30 年北海道胆振東部地震の災害

## 平成 30 年山地災害の実態

発 行：林野庁 森林整備部 治山課 山地災害対策室  
制 作：国土防災技術株式会社

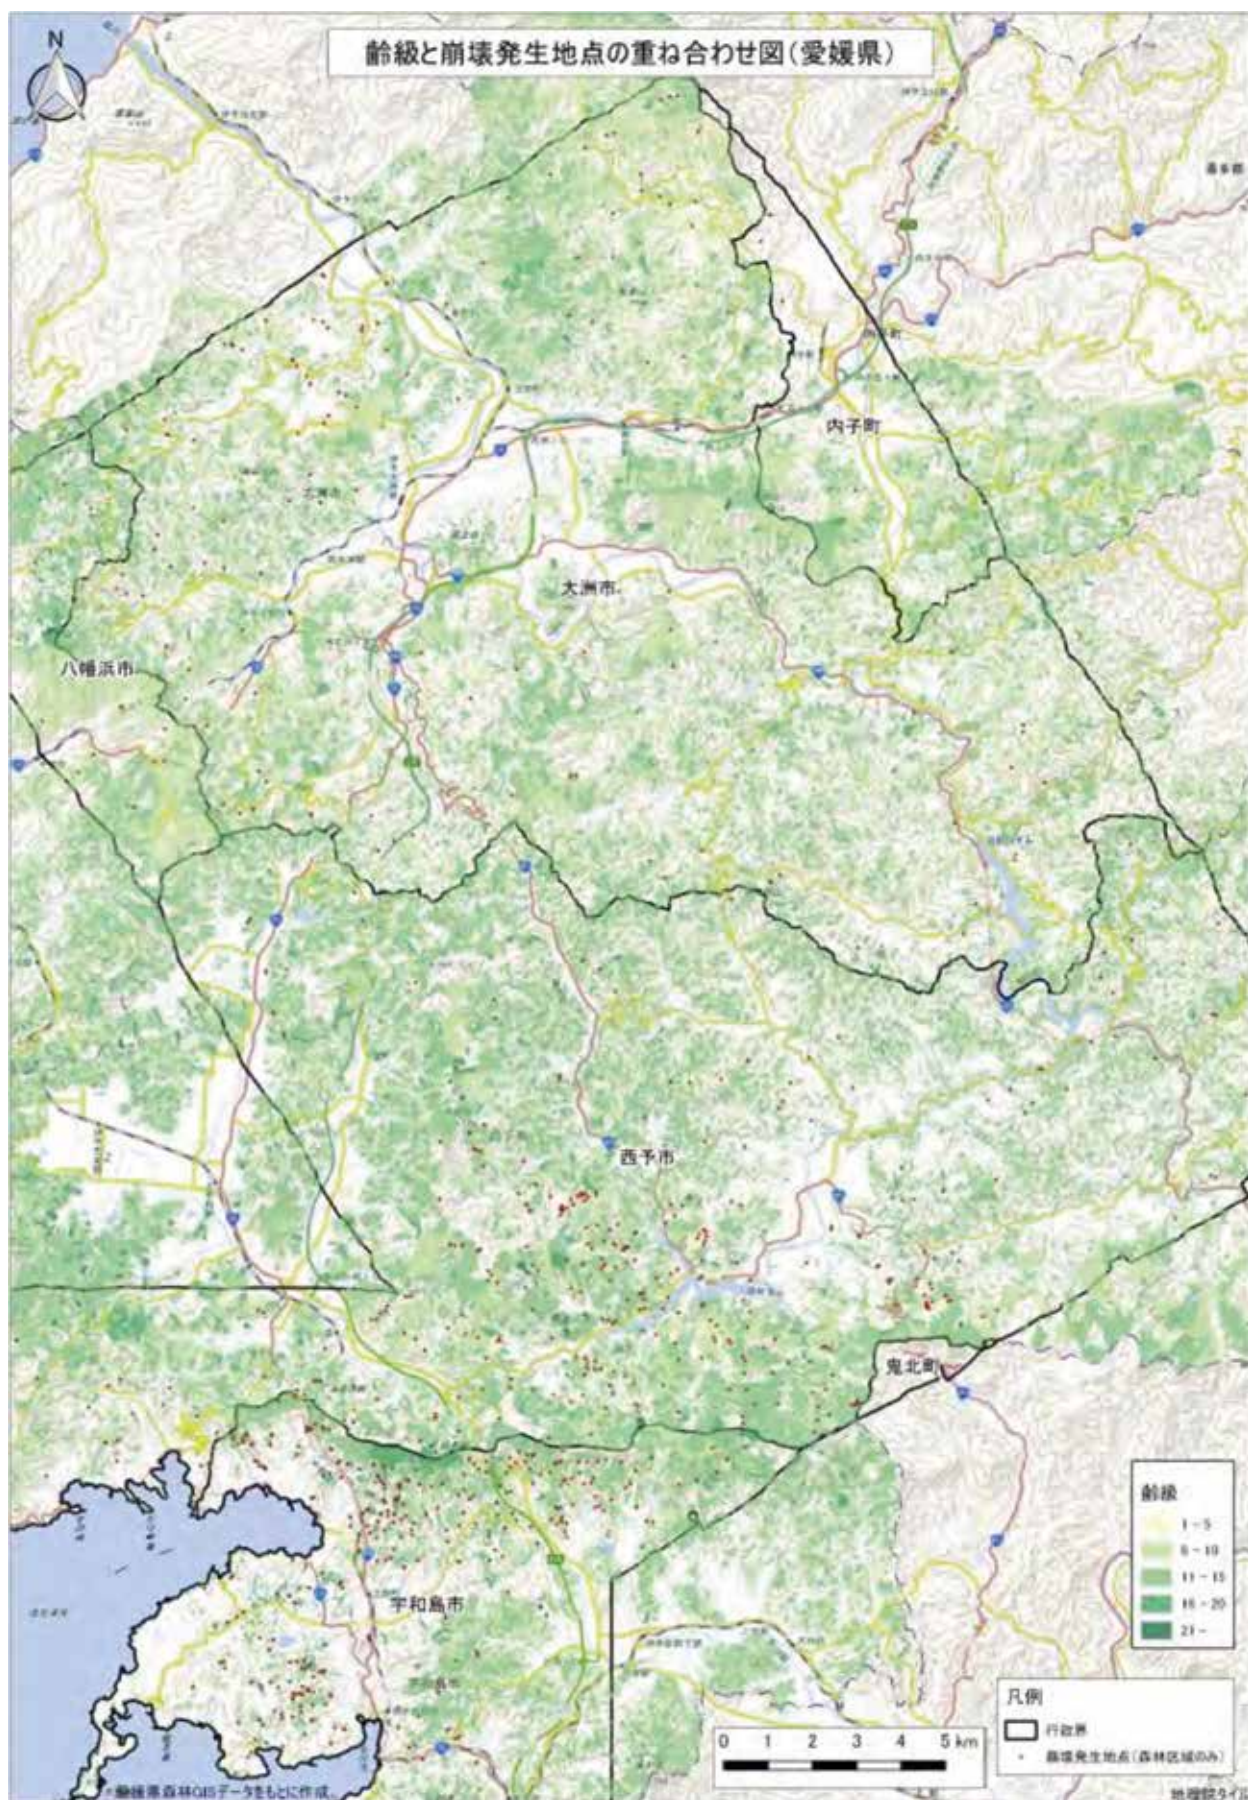
図 4-7 齢級と崩壊発生地点の重ね合わせ図（愛媛県）

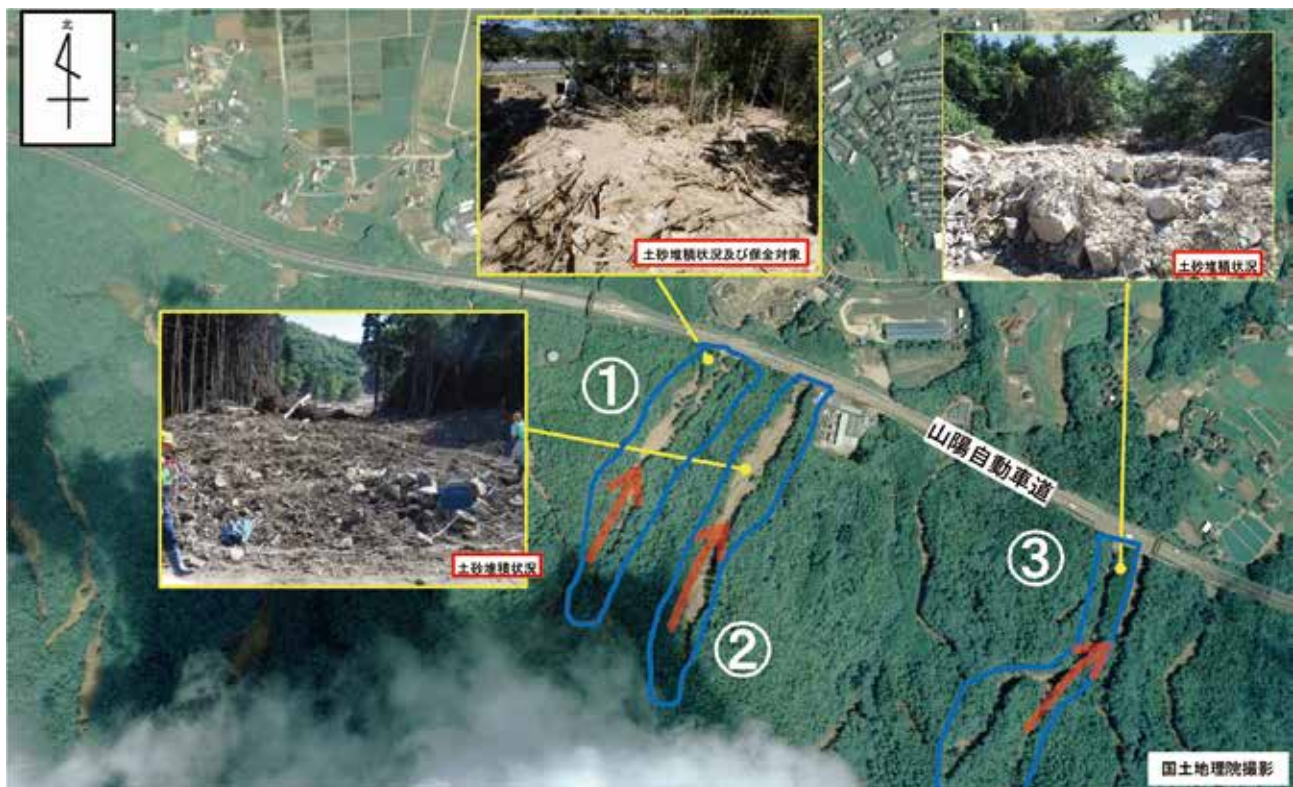
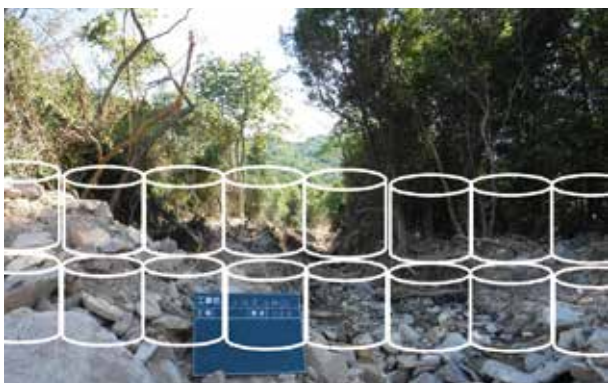
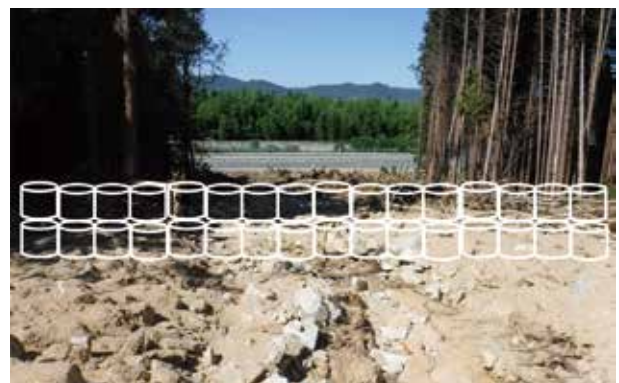
##### (1) 広島県東広島市高屋町

##### 応急復旧計画 高屋町①

土砂撤去工 2,925 m<sup>3</sup> (1,950 m<sup>3</sup> × 1.5m)  
 土のう設置工 132 袋 (44m × 3 袋 /m)  
 人力土砂撤去工 30 日  
 仮設工 1 式 測量設計 1 式

##### 応急復旧計画 高屋町②

土砂撤去工 3,825 m<sup>3</sup> (2,550 m<sup>3</sup> × 1.5m)  
 土のう設置工 165 袋 (55m × 3 袋 /m)  
 人力土砂撤去工 30 日  
 仮設工 1 式 測量設計 1 式

林野庁では、平成30年7月豪雨により、発生した荒廃山地の緊急的な復旧整備のため、山地災害対策緊急展開チームの派遣等による緊急調査や、災害復旧事業の実施、被災道府県への支援を行った。特に、広島県東広島市の民有林において国の直轄事業である「直轄治山災害関連緊急事業」に着手することとし、二次災害防止に向け流木・堆積土砂撤去の応急対策工等を実施した。なお、当該箇所において令和元年度から東広島地区民有林直轄治山事業の実施も決定された。直轄災害関連緊急事業による応急復旧計画の概要は以下のとおりである。

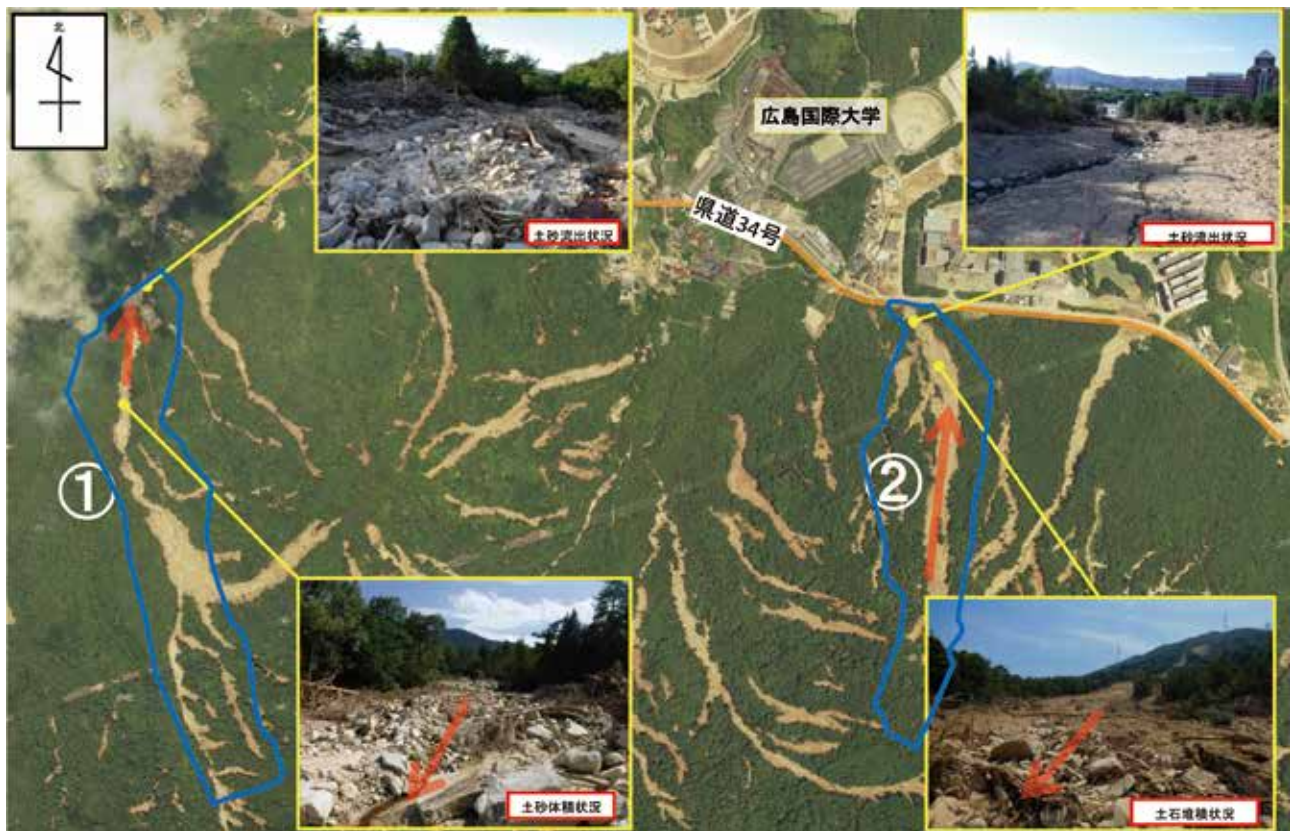
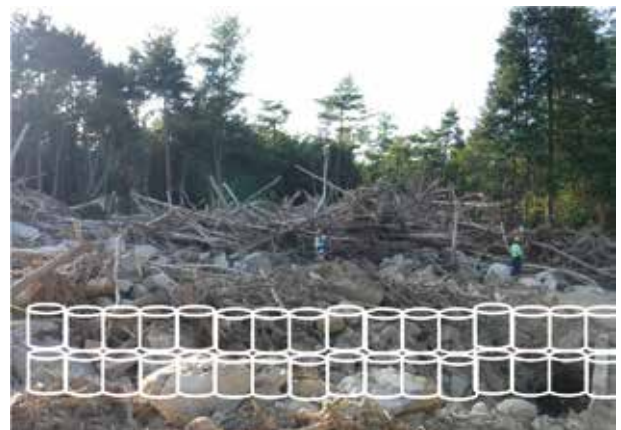
## (2) 広島県東広島市黒瀬町

### 応急復旧計画 黒瀬町①

土砂撤去工 3,300 m<sup>3</sup> (1,650 m<sup>2</sup> × 2.0m)

土のう設置工 105 袋 (35m × 3 袋 /m)

人力土砂撤去工 30 日

仮設工 1 式

測量設計 1 式

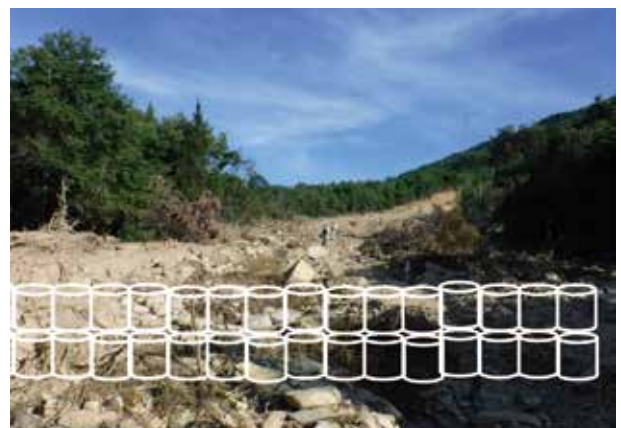
### 応急復旧計画 黒瀬町②

土砂撤去工 5,200 m<sup>3</sup> (2,600 m<sup>2</sup> × 2.0m)

土のう設置工 165 袋 (55m × 3 袋 /m)

人力土砂撤去工 30 日

仮設工 1 式

測量設計 1 式

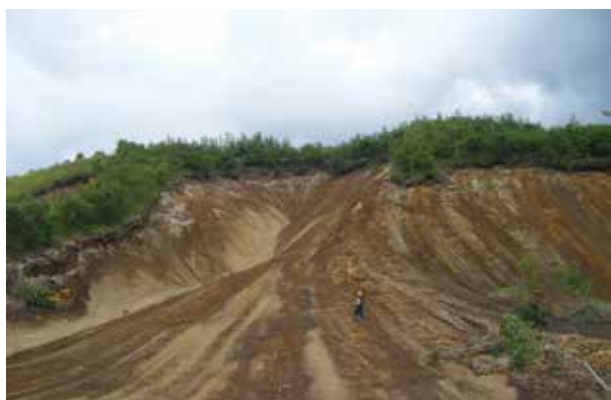
富里地区は、川沿いの平坦斜面の上部から発生した崩壊で、崩壊土砂は火山由来の軽石や砂、シルトなどが多くみられた。崩壊深は浅く、崩壊土砂は長距離を滑落した。谷状の崩壊面底部には地下水を多く含んだシルトが確認できた。天然林を平成 16 年に伐採後、天然更新によりミヤコザサ、ミズナラ、カシワが生育している。

左側は谷地形、右側は平坦斜面での崩壊

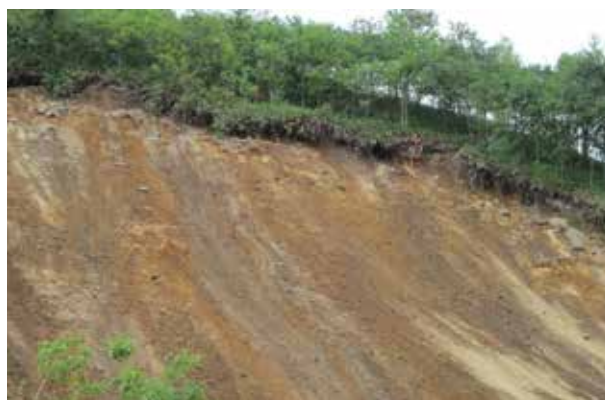
右側の平坦な地形での崩壊箇所

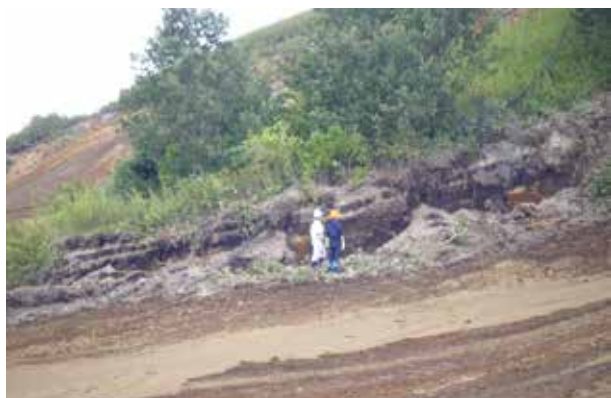
谷地形崩壊箇所の側壁

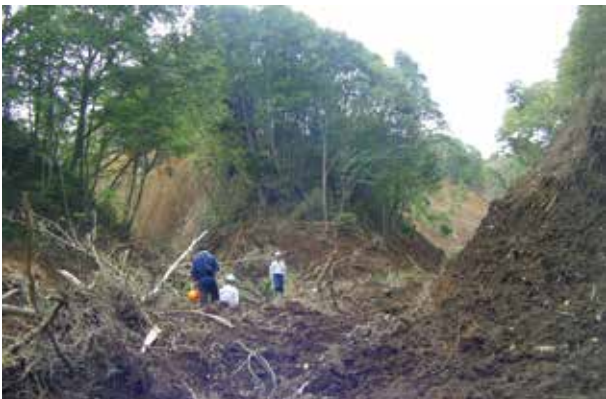
高丘地区は、山地溪流から大量の土砂が河川に流出し堆積していた。溪流内には多数の山腹崩壊が密集して発生しており、大量の崩積土が溪流水と合わさって、短時間で流下したと考えられる。溪流内にはまだ不安定な土砂や倒木が確認された。カラマツ（11、12 齢級）、シラカバ、ミズナラ、イタヤカエデが育成している。

溪流内の崩積土、危険木の状況

- ・大型土のうの設置及び溪流内に残っている不安定土砂や危険木の除去等による応急対策や、必要に応じてセンサーの設置等による警戒避難態勢の強化
- ・人家、道路等に近接した箇所での緊急的な治山ダムの設置等
- ・航空レーザ計測等によって二次災害につながる亀裂箇所、土砂の異常堆積箇所等を調査し、被害状況の詳細な把握に努め、その結果を町など関係機関に提供する。

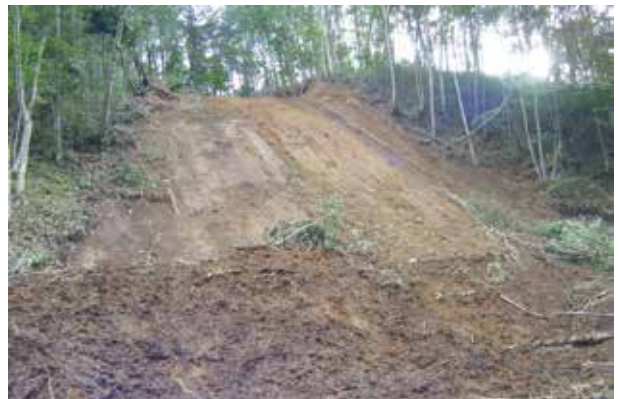
溪流沿いの崩壊状況

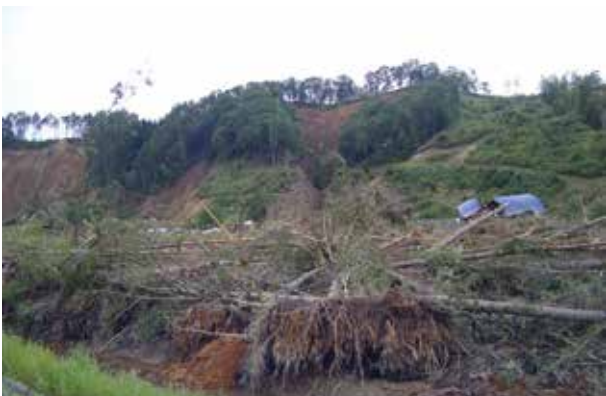
浅い谷と山腹の崩壊状況

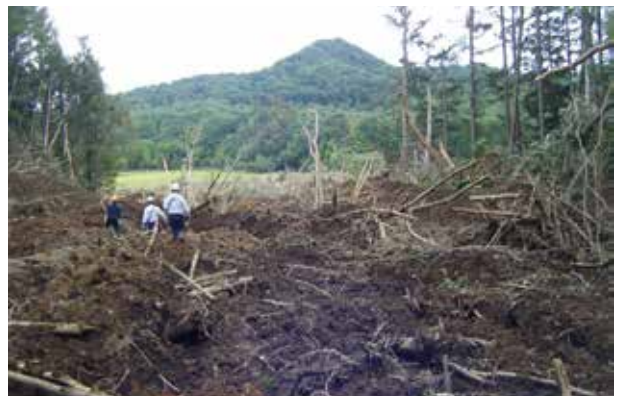
谷出口の流出土砂及び流木の堆積状況

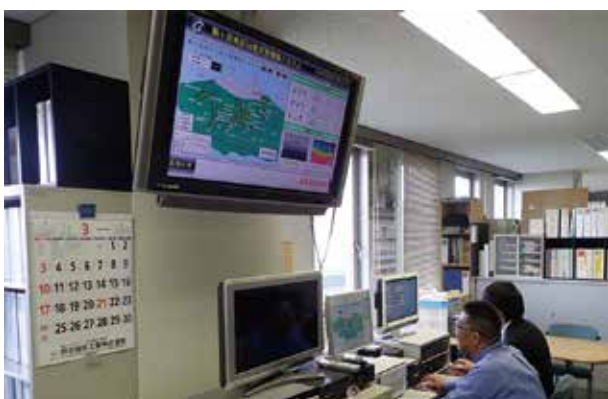
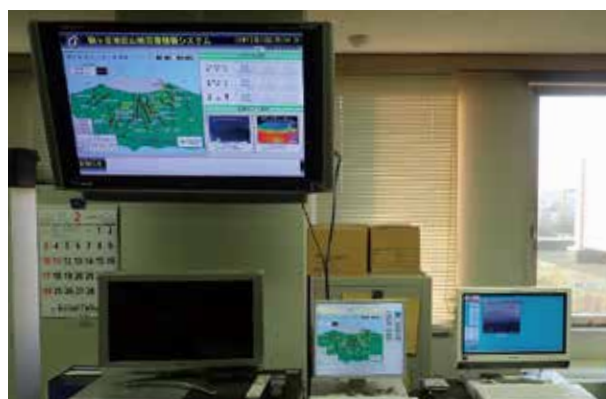
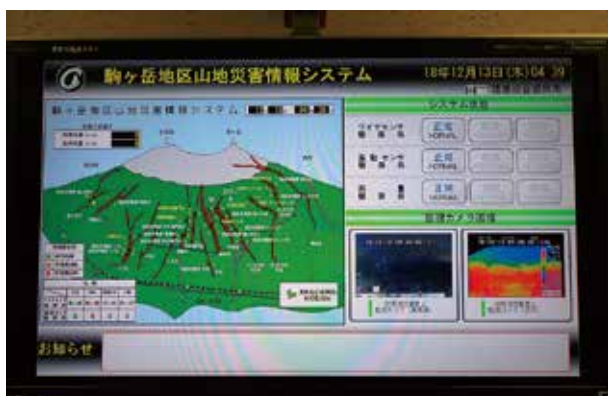
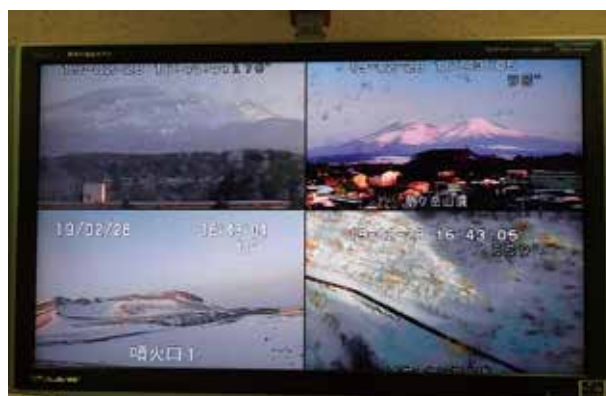
- ・ 北海道渡島総合振興局における駒ヶ岳地区山地災害情報システム

必要に応じて雨量や地下水、斜面の変動などの変化を観測するセンサーを設置し、現地をオンラインで常時監視することにより、山地災害を事前に察知することができる。

治山事業においても、土石流や地すべりなどの発生を監視する観測機器、雨量計、情報伝達装置、監視局等を一体的に整備するなどにより警戒避難体制の整備に資する取り組みを進めている。

監視システムによるモニタリング

監視システム

監視システム画面

監視カメラ映像

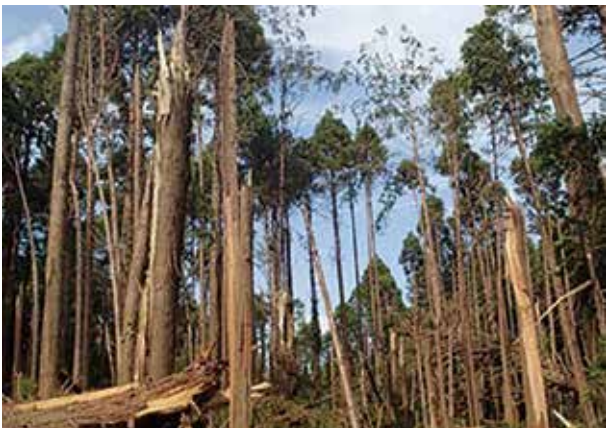
千葉県山武市戸田地区

- ・粘土瓦が飛散した家屋が広範囲に分布しており、どこで風倒被害がおきてもおかしくないほどの強風が広域的に吹いたと想定。これに地形的な要因が相まって、人工林や天然林、樹種などに関わらず風倒被害が発生。

- ・比較的平坦な地形に小規模な被害地が広範囲に散在するのが今回の被害の特徴。
- ・サンプスギの多くに溝腐病による腐朽がみられ、腐朽箇所で幹折れしたスギを確認したが、溝腐病に罹病して倒れている事例や倒れていない事例、罹病していても腐朽箇所以外で幹折れしている事例など、被害の発生形態は多様であり、溝腐病に罹病していたことが倒木の発生原因とは必ずしも言えない。

- ・道路や配電線等の被害を及ぼす可能性のある被害木については、優先度を考えつつ、除去していくことが必要。
- ・地上調査のみならず、リモートセンシング技術も活用して被害地分布等の状況を広域的に明らかにした上で、気象条件、地形条件、森林の現況、施業履歴などと被害状況の関係を明らかにし、風倒リスクの評価分析を行うことが必要。
- ・風倒被害地に植栽を行う場合には、適地適木の観点から樹種・品種を選定することが必要。また、シラカシ等の広葉樹の幼木が多く存在する被害箇所では、これを更新木として活用できる可能性があるところ。
- ・集落、道路等に近接した被害箇所での復旧に当たっては、森林整備のみならず、土砂流出、流木等による災害発生リスクを踏まえ、必要に応じて土留工、治山ダム等のハード対策を実施することが必要。
- ・溝腐病罹病木を林外に搬出することは溝腐病の防除につながると考えられるところ。その搬出を進めるには、例えばバイオマス利用を推進することが有効。

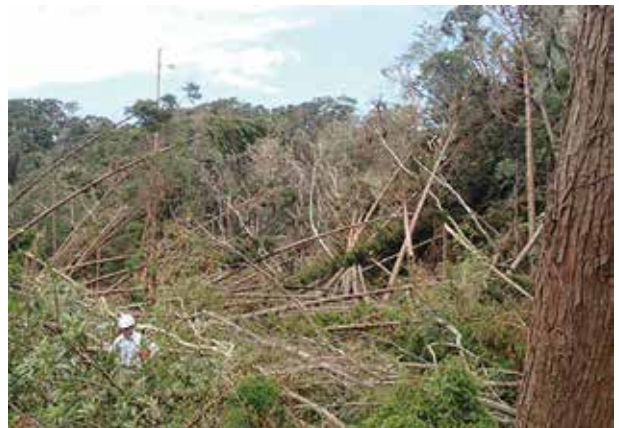
千葉県富津市金谷地区

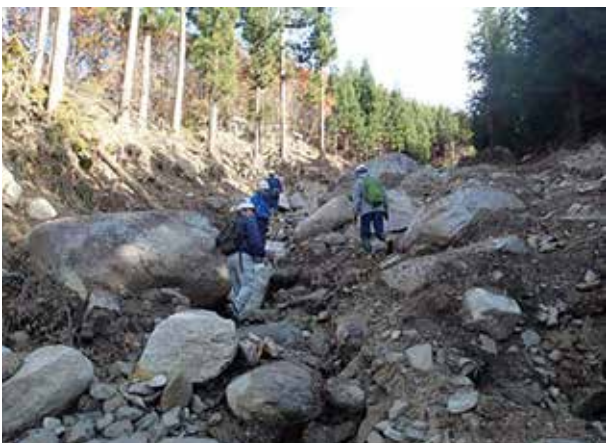
宮城県丸森町廻倉地区

- ・記録的な集中豪雨により、薄い表土層（0.5m程度）や斜面上部の火山灰土などにおいて地下水位が上昇し土層が著しく飽和して崩壊が発生したと推定。（丸森町、相模原市調査）
- ・崩壊土砂等は、溪床・溪岸等の土砂・土石、立木を取り込みながら流下・堆積し、人家、町道等に被害を及ぼしたと推定。（丸森町、相模原市調査）
- ・土層中には根系の発達が確認されたが、薄い表土層で発生した崩壊ではすべり面が基岩上に生じて根系の補強効果が及ばなかった箇所や、根系深さを超えて2m以上の深さで発生した崩壊などがみられたが、そのような崩壊や地すべりは、記録的な集中豪雨により森林の機能を超えて発生したと推定。（丸森町、相模原市調査）
- ・特に丸森町では、表土層の薄さから流出土砂量は比較的規模が小さいものの、花崗岩類由来の巨石（径2～4mのコアストーン等）の流出が顕著で被害を大きくしたものと推定。（丸森町調査）

- ・薄い表層土に覆われている被害箇所では、発生源となる土砂量が限定されているものの、不安定土砂が人家、道路等に隣接した場所に堆積していることから、優先性をもってこれらの堆積区域における治山対策に重点を置くことが必要。
- ・山火事等の災害に伴い、森林の機能が喪失した区域においては、復旧を図っても10～20年程度までの間は危険性が高いことから、柵工等の治山施設の整備に加え、必要に応じ復旧状況に関する長期的なモニタリングを踏まえた治山対策等の継続的かつ重点的な実施が必要。
- ・今回の災害調査箇所では、巨石の流出が顕著で被害を大きくしたものと推定され、過去の災害事例とも比較し、地質条件を踏まえた治山対策を計画していくことが重要。
- ・治山ダムが階段状に整備された箇所において、他の溪流と比較して被害の拡大が抑制された区間を確認。これらの効果を把握・分析し、計画的な治山対策の推進に活用していくことが望ましい。
- ・崩壊等は、火山灰土などが記録的な豪雨によって移動したものがみられたが、例えば、レーザプロファイラによる微地形の判読により過去に発生した崩壊・地すべりの斜面形状や、踏査による湧水地点などの確認により災害の危険性を把握していくことも効果的。
- ・過去の災害事例と比較した場合、林地荒廃の頻度や発生土砂量は少なかったと考えられる。例えば、ダムの雨量水位等の長期水文データや流出解析モデルを用いて森林の水源涵養等の機能を評価し、今後の治山対策や森林整備に活かしていくことが重要である。

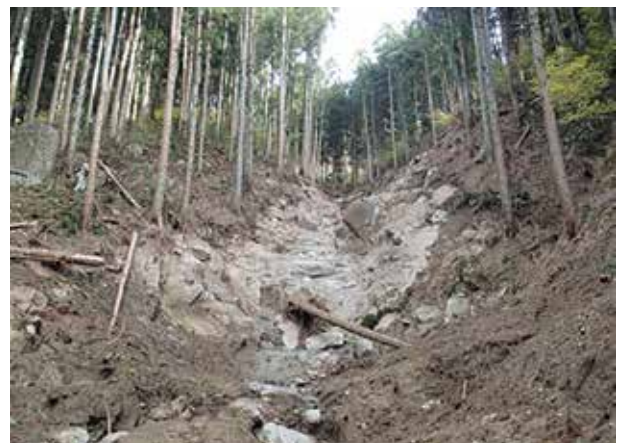
宮城県丸森町一之畑地区
