平成 31 年度流域山地災害等対策調査  
(平成 30 年発生 of 山地災害の実態等に関する調査)  
委託事業

報 告 書

林 野 庁

令和 2 年 3 月  
国土防災技術株式会社

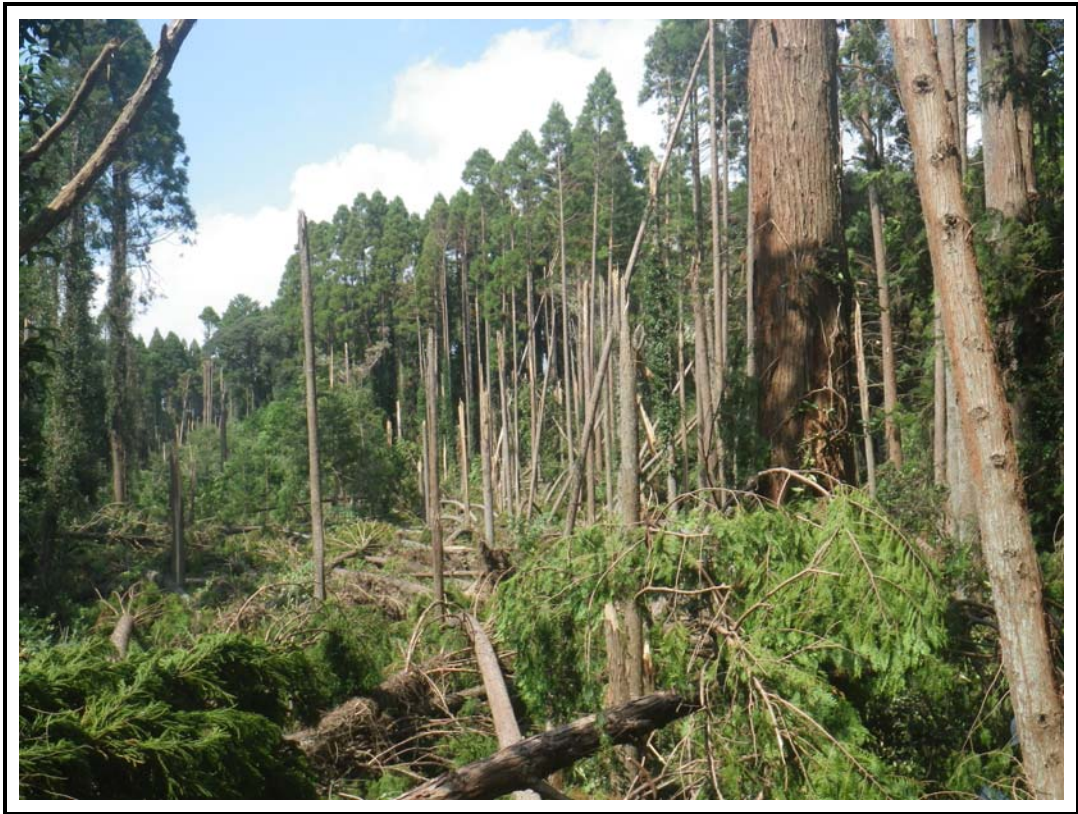
写真 2-1 山武市中津田地区

| 箇所名 | 気象 | 樹種植生 | 被害規模・形態 |
|---|---|---|---|
| 山武市<br>中津田地区 | 最大瞬間風速：37.5m/s<br>(アメダス：横芝光) | スギ人工林<br>(サンプスギ) | <ul style="list-style-type: none"> <li>・被害面積約 0.5ha（比較的大きな被害）</li> <li>・非赤枯性溝腐病（溝腐病）が進んでいる箇所が折れた木もあるが、腐朽箇所以外での折れも確認。</li> </ul> |

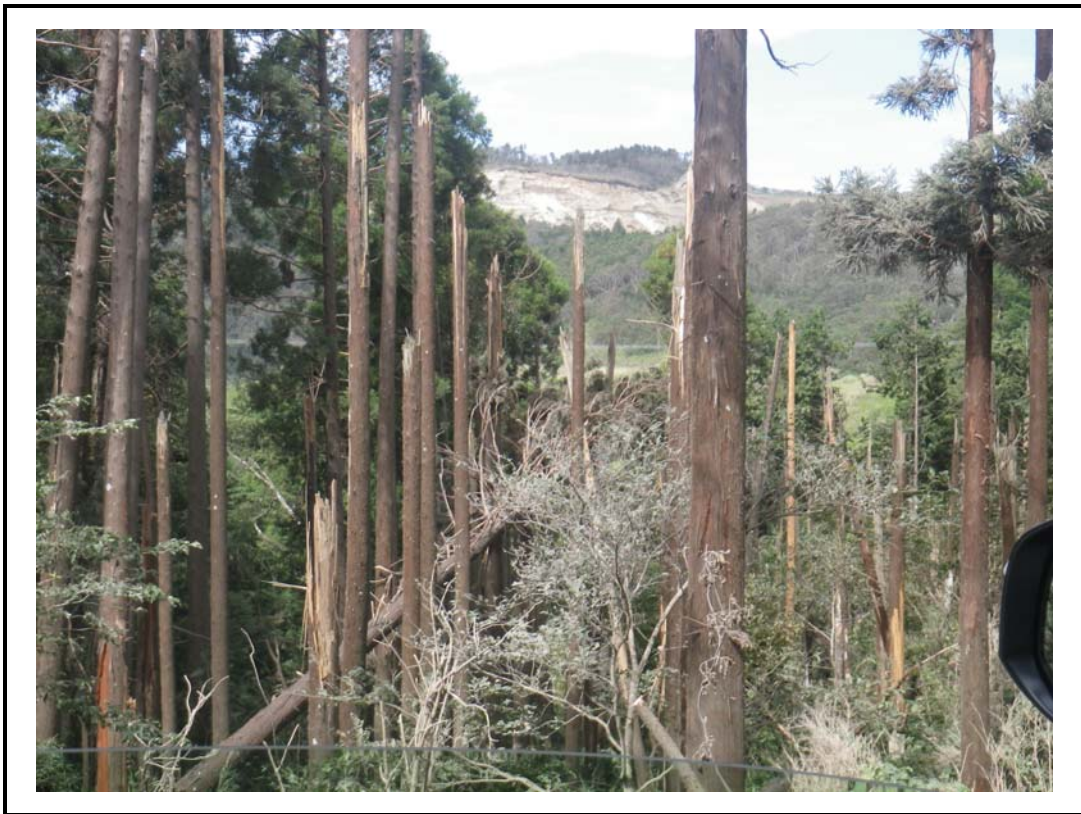
写真 2-2 君津市糸川地区周辺

| 箇所名 | 気象 | 樹種植生 | 被害規模・形態 |
|---|---|---|---|
| 君津市糸川地区<br>周辺 | 最大瞬間風速：33.6m/s<br>(アメダス：坂畑) | スギ人工林<br>(サンプスギ) | <ul style="list-style-type: none"> <li>・溝腐病罹病箇所での折れが多いが、サンプスギ以外の樹木でも根返り、幹折れが発生。</li> <li>・道路沿いに不安定な被害木が残存。</li> </ul> |

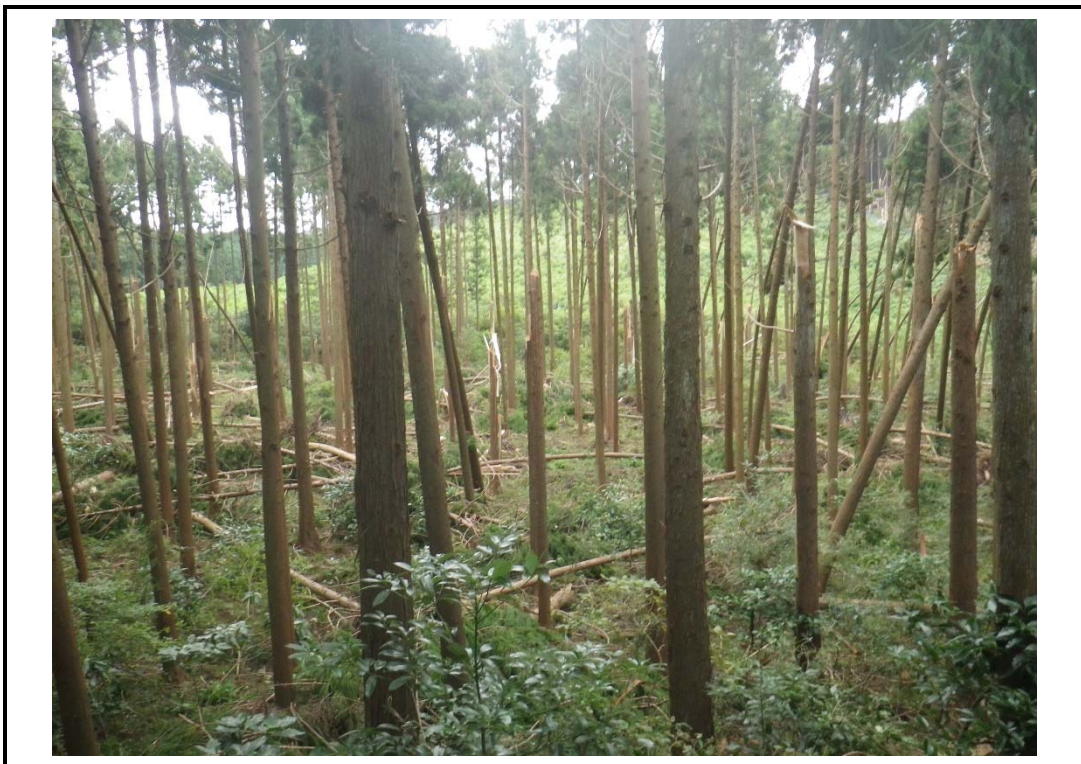
写真 2-3 富津市鹿野山

| 箇所名 | 気象 | 樹種植生 | 被害規模・形態 |
|---|---|---|---|
| 富津市鹿野山 | 最大瞬間風速：33.6m/s<br>(アメダス：坂畑) | スギ・ヒノキ<br>人工林 | <ul style="list-style-type: none"> <li>・幹折れが主体、一部根返りを確認。</li> <li>・間伐実施から間もないため風倒被害を受けやすかった可能性あり。</li> </ul> |

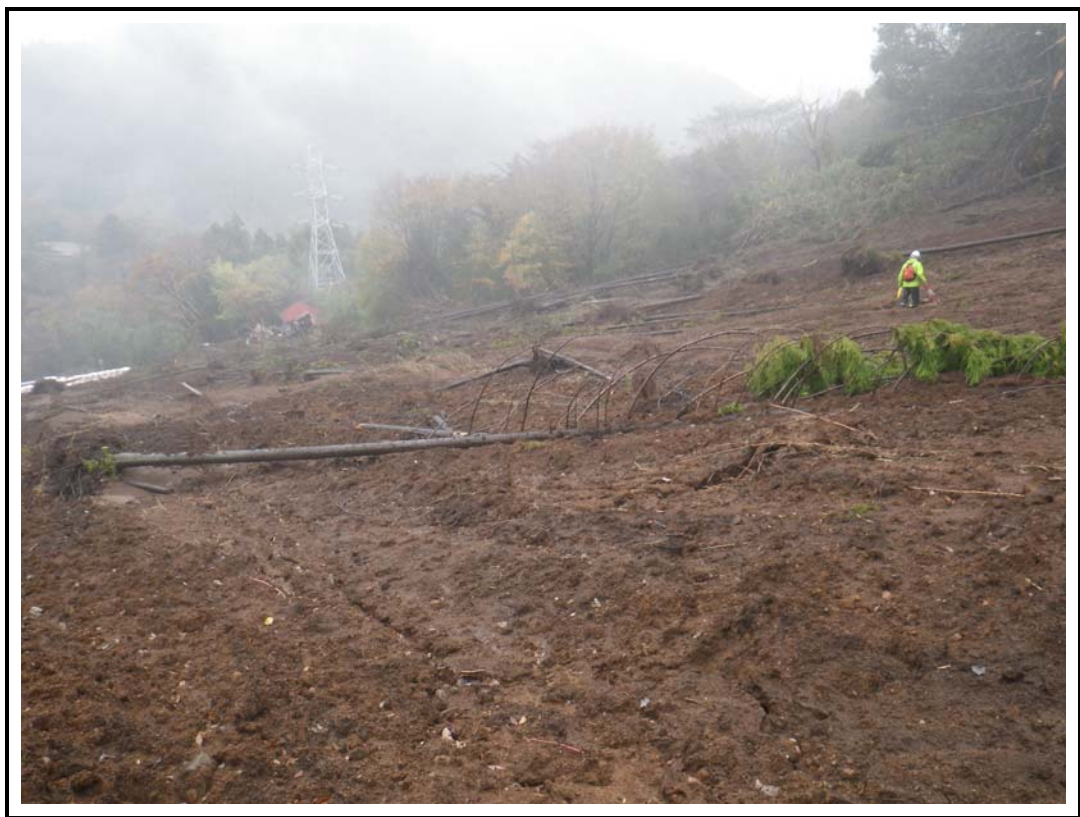
写真 2-8 神奈川県相模原市緑区新和田

| 箇所名 | 気象 | 地質・植生 | 荒廃箇所の形状 |
|---|---|---|---|
| 神奈川県<br>相模原市緑区<br>新和田地区 | 日雨量: 595.5mm (アメダス_相模湖、10/12) | ・凝灰角礫岩<br>・上流スギ、中・下流広葉樹 | ・最大長さ 250m (水平)<br>・比高差 100m<br>・崩壊斜面幅 70~100m |
