## 2. 表層崩壊の発生メカニズムと樹木根系に関する知見のとりまとめ

### 2.1 千葉県富津市崩壊実験地での採取サンプルの分析

#### 2.1.1 崩壊実験箇所の概要

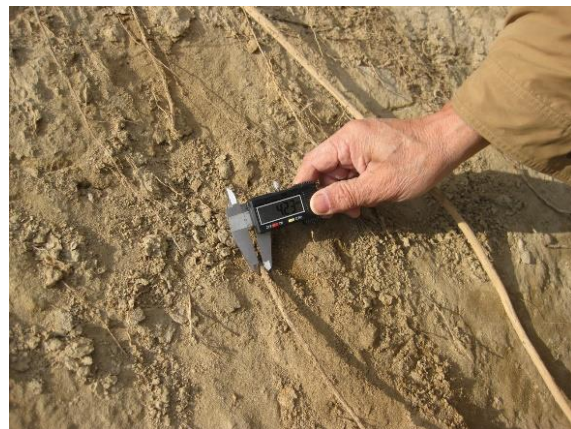
写真 2.3 根の径の計測

計測項目は、ブロック内の根の位置、根の長さ、根の径とした。ブロック内の位置は、各ブロックの左下角を原点として X Y 座標値をコンベックスで測定して cm 単位で求めた。根の長さは、崩壊面に露出している根の地際から先端までの長さをコンベックスにより cm 単位で測定した。根の径は、崩壊面に露出している根の地際及び先端の直径をノギスにより mm 単位で求めた（写真 2.3）。

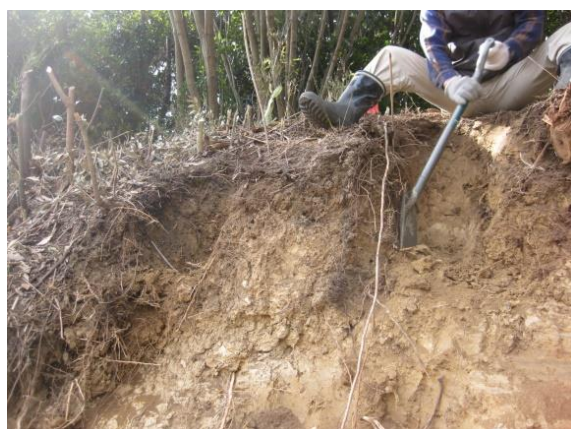
写真 2.4 滑落崖での採取

現地の根系重量を把握するため、根系を土壌ごと乱さない状態で採取した。採取箇所は滑落崖の立木位置と立木間中央の2箇所とし、サンプルの大きさ  $0.5 \times 0.4 \times$  崩壊深 (m) とした。なお、立木は長さ 4.8m、根元径 6.5 cm のタブノキであった。採取したサンプルは木箱に収納し、安全な場所に保管している。
