## 「手引き」の考え方を適用した場合の簡易シミュレーション

(現場適合性の検証：機能保全コストの算定・比較試行事例)

検討対象施設であるA地区・B号幹線用水路の諸元を表-1.1に示す。当該水路は、供用後約25年が経過一部で劣化が進行していることから補修対策を実施予定である。なお、当該水路は、周辺に家屋等の少ない田園地帯に位置し、機能保全対策工事の実施に当たっては特殊な仮設を必要としない立地環境にある。

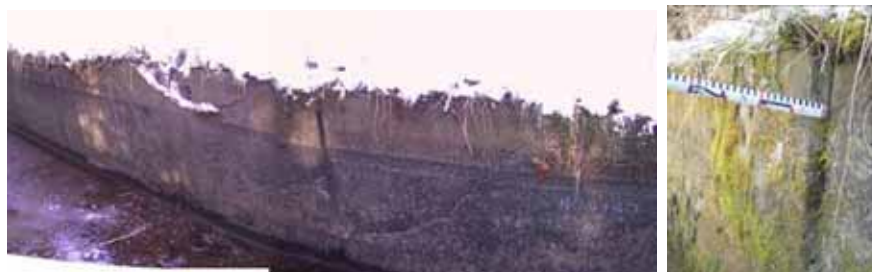
図-2.1 総合評価S-2の開水路

(外力による斜めのひび割れや変形が生じている)

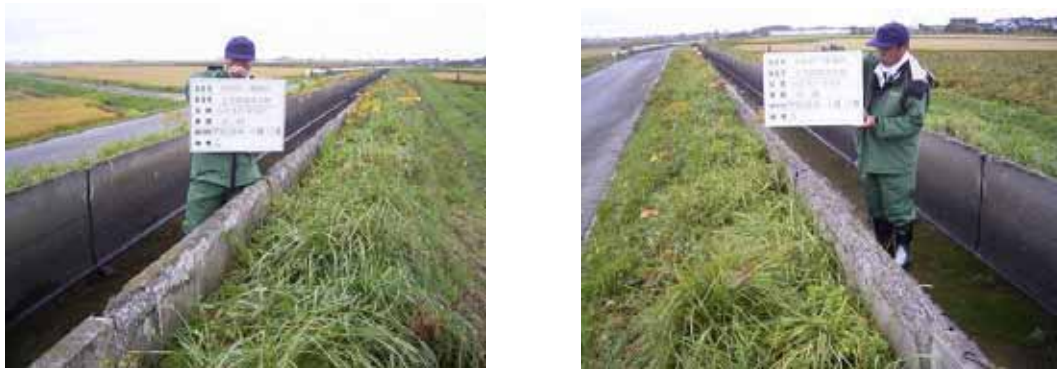
図-2.2 総合評価S-3の開水路

(凍害によるコンクリートの局所的な剥離・欠損が生じている)
