### 香川用水高瀬支線水路における漏水発生時の対応

#### ④ 迅速な災害復旧工事等の実施

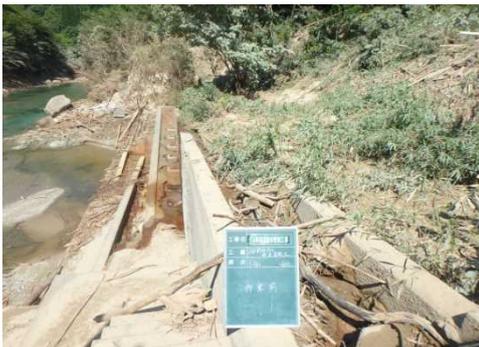
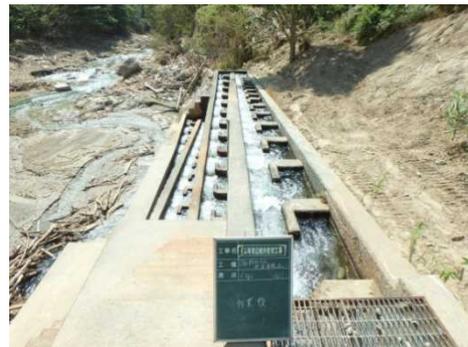
写真-2 岩屋ダムにおける災害復旧工事実施状況

岩屋ダムでは、ダム計画の雨量を上回る出水により、貯水池内の貯砂ダム魚道が土砂及び流木により閉塞するとともに、約1,100m<sup>3</sup>の大量の流木が貯水池に流れ込んだ。このため、魚道に堆積した土砂や流木を撤去し機能を速やかに回復するとともに、貯水池内の流木についても平成31年1月までに撤去し、ダム機能を適切に維持した（写真-2）。

(魚道の堆砂・流木堆積状況)

(魚道の堆砂・流木撤去後)

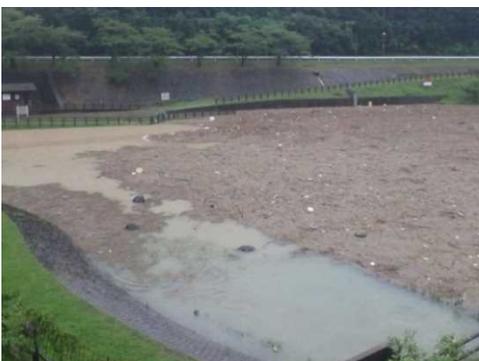
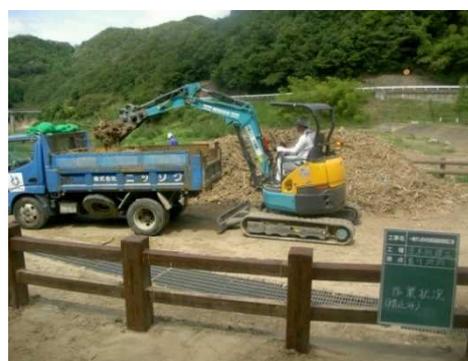
写真-3 一庫ダムにおける災害復旧工事実施状況

一庫ダムでは、計画を上回る出水により、貯水池内の管理用道路の舗装、護岸の一部が被災するとともに、約1,000m<sup>3</sup>の大量の流木が貯水池に流れ込んだ。このため、管理用道路の復旧を行うとともに、流木についても、今後の洪水に備えるなどダム機能を適切に維持するため撤去した（写真-3）。

(貯水池内流木堆積状況)

(流木撤去状況)

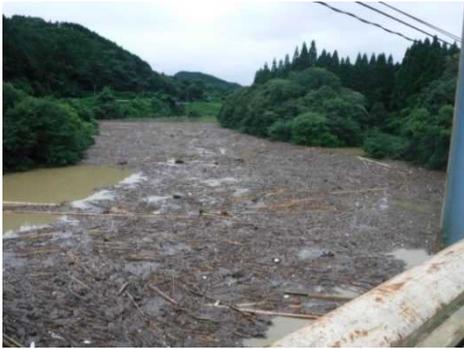
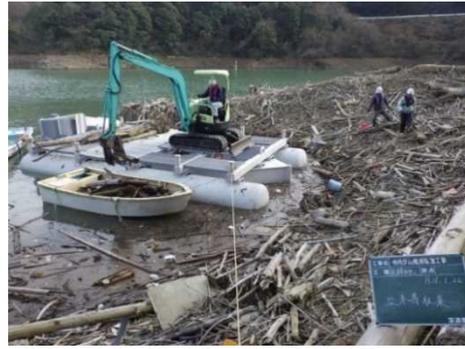
写真-4 寺内ダムにおける災害復旧工事実施状況

寺内ダムでは、平成29年度に続き2年連続で計画高水流量を上回る大規模な出水となり、約75,000m<sup>3</sup>の土砂が洪水調節容量内に堆積するとともに、約700m<sup>3</sup>の大量の流木が貯水池に流れ込んだ。流木撤去については、速やかに着手し、平成30年8月までに揚陸作業を完了した。また、洪水調節容量内の土砂については、平成30年度は66,750m<sup>3</sup>の土砂を撤去（写真-4）して次期出水期に備えるなど、ダム機能を適切に維持した。残量の土砂については、令和元年の出水期までに撤去を完了した。

(貯水池内流木堆積状況)

(流木撤去状況)

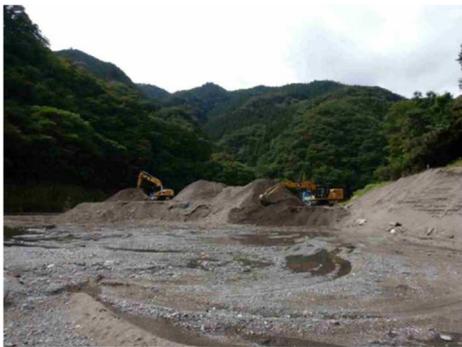
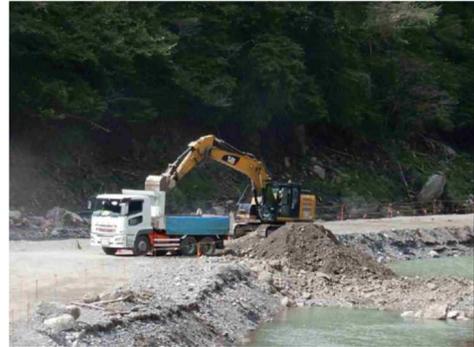
写真-5 下久保ダムにおける災害復旧工事(堆砂除去)実施状況

下久保ダム、草木ダム、浦山ダム、滝沢ダム、高山ダムでは、大規模な出水となり、貯水池内に大量の流木が流出した。さらに下久保ダム、浦山ダムは洪水調節容量内に大量の土砂が堆積した。特に下久保ダムでは約200,000m<sup>3</sup>の土砂が洪水調節容量内に堆積した。

令和元年11月に下久保ダム、草木ダム、浦山ダム、滝沢ダム、高山ダムの流木処理に着手し、洪水期までに引き上げ作業等を完了し、ダム機能を適切に維持した。また、下久保ダム、浦山ダムにおいては令和2年3月に堆砂除去に着手し、令和3年3月に工事を完了させた(写真-5)。

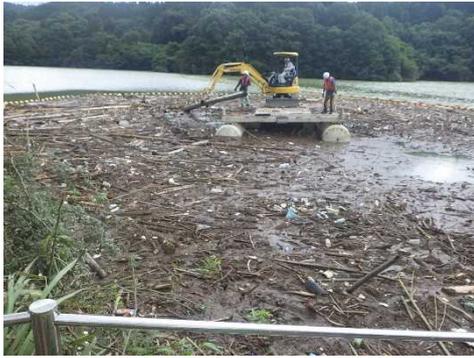
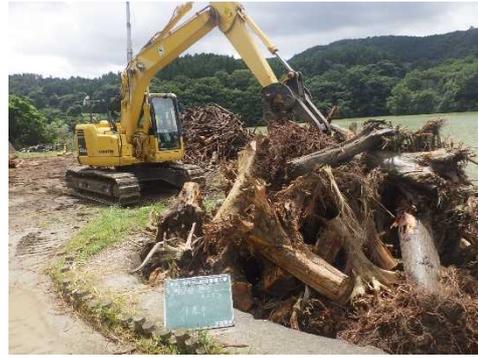
写真-6 寺内ダムにおける災害復旧工事実施状況(流木処理)

寺内ダムにおいては、計画高水流量を超える大規模な出水となり、貯水池内に大量の流木が流出するとともに、約74,000m<sup>3</sup>の土砂が洪水調節容量内に堆積した。流木については、速やかに引き上げ作業等を実施し、洪水に備えるなど、ダム機能を適切に維持した(写真-6)。また、令和3年1月に堆砂除去に着手し、令和4年3月に工事を完了させた。

(貯水池内流木堆積状況)

(流木撤去状況)

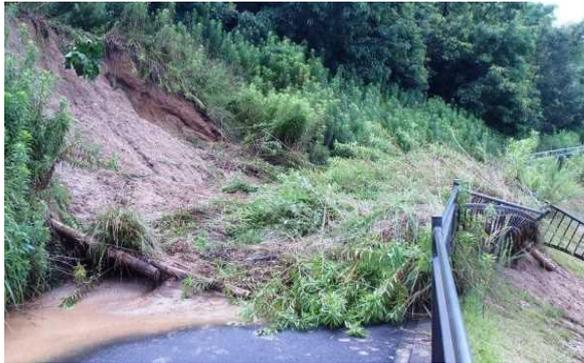
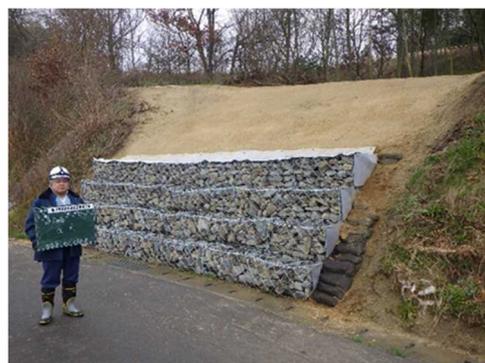
写真-7 災害復旧工事実施状況

香川用水においては、調整池管理用道路法面の崩落及びその影響により貯水池側のフェンスが破損する被害を受けたが、令和2年1月に災害復旧工事を完了させた(写真-7)。

(法面崩落状況)

(法面復旧状況)

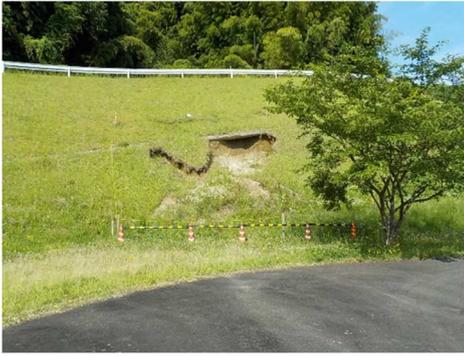
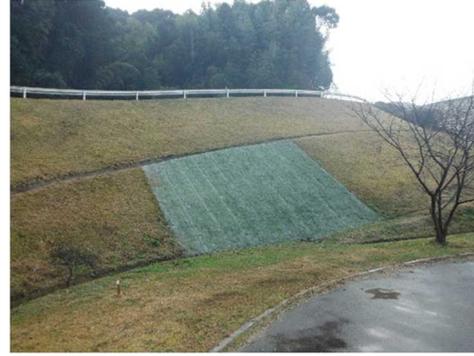
写真-8 災害復旧工事実施状況

福岡導水においては、山口調整池貯水池法面が崩落する被害を受けたが、令和2年1月に災害復旧工事を完了させた（写真-8）。

(法面崩落状況)

(法面復旧状況)

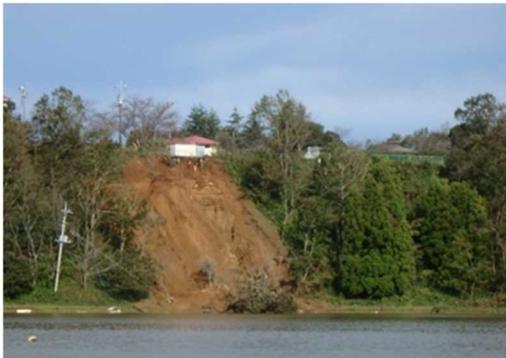
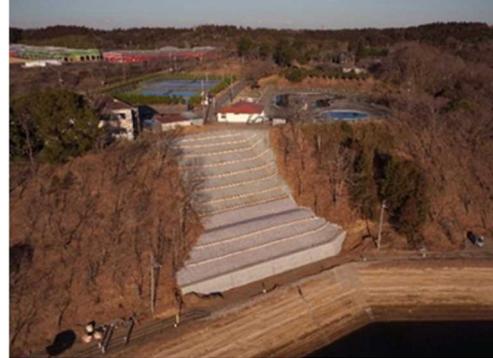
写真-9 災害復旧工事実施状況

房総導水路においては、長柄ダム管理用道路法面が崩落する被害を受けたが、当面の被害拡大防止のため、崩落土砂の撤去やロープによる仮設フェンス等の応急対策を速やかに実施した。令和2年度より本復旧に着手し、土砂撤去、法面保護工等を令和3年2月までに完了させ、法面の安定を図った（写真-9）。

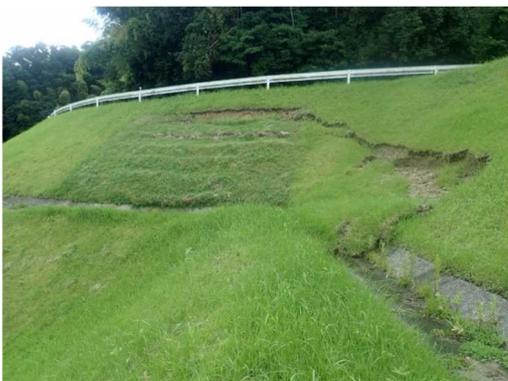
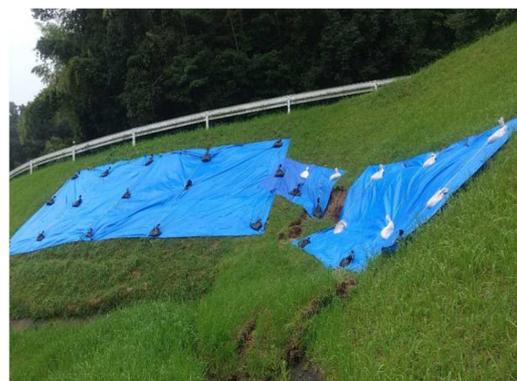
写真-10 山口調整池における災害復旧状況

令和3年8月の前線による大雨により、福岡導水路施設の山口調整池管理用道路法面等が崩落したことから、当面の被害拡大防止のため、崩落土の撤去やブルーシートによる保護対策を速やかに実施するとともに、災害復旧工事の申請を行った。（写真-10）。

(法面崩落状況)

(法面応急復旧状況)

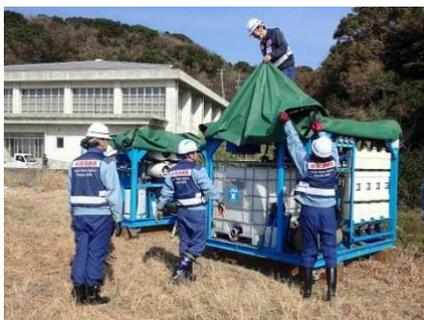
- ・可搬式浄水装置 (処理方式: 逆浸透膜法 (RO膜)、日生産能力量: 50m<sup>3</sup>/日) 及び職員を福岡県新宮町相島に派遣。
- ・装置稼働期間: 平成31年1月27日から令和元年7月7日まで (162日間)
- ・生産水総量: 5,652m<sup>3</sup>

可搬式浄水装置設置状況

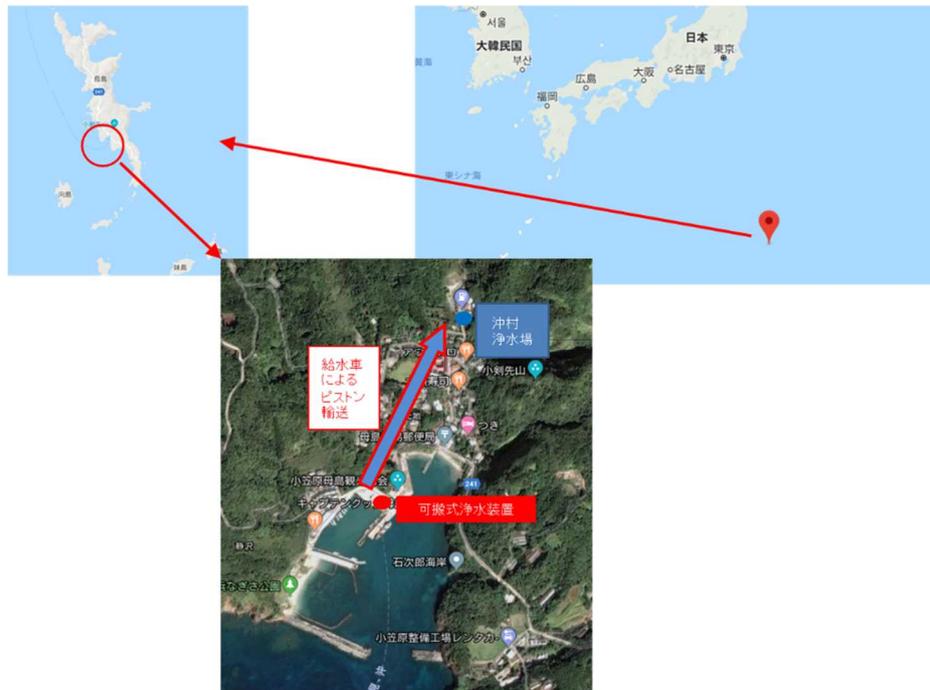
- ・可搬式浄水装置（処理方式：逆浸透膜法（RO膜）、日生産能力量：35m<sup>3</sup>/日）及び職員を小笠原村母島に派遣。
- ・装置稼働期間：平成31年4月6日から令和元年5月8日まで（33日間）
- ・生産水総量：710m<sup>3</sup>

可搬式浄水装置設置イメージ図

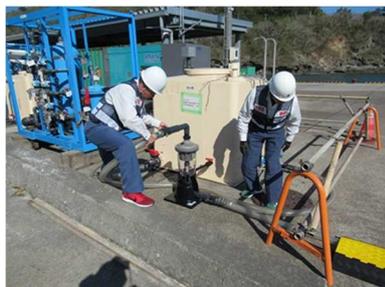
可搬式浄水装置設置状況

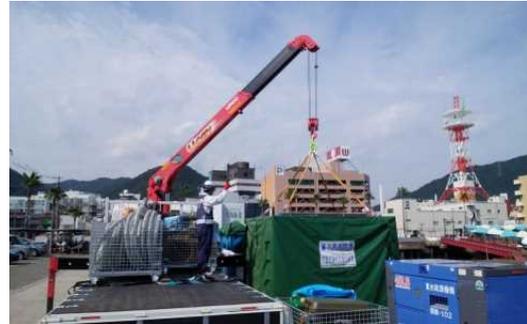
- ・可搬式浄水装置2台（日生産能力量：35m<sup>3</sup>/日、50m<sup>3</sup>/日）及び職員を広島県三原市に派遣。派遣人員は延べ204名。
- ・応急給水支援期間：7月15日から7月22日まで（8日間）
- ・応急給水総量（飲料水及び雑用水）：約38m<sup>3</sup>

可搬式浄水装置設置状況

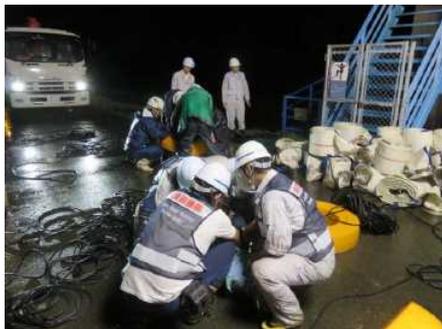
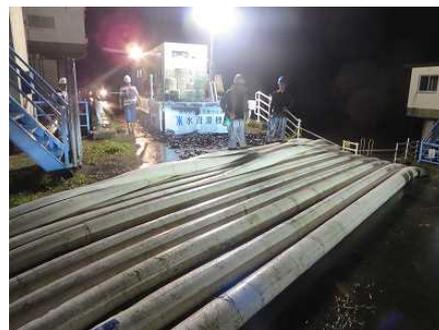
機構は協定書に基づく九州地方整備局からの要請に応え、8月28日18時には5名の派遣者とともにポンプ車の配備先である筑後川下流用水管理室佐賀機場(佐賀県三養基郡みやき町)を出発した。同日21時には九州地方整備局武雄河川事務所朝日出張所に到着し、ポンプ車の設置位置等入念な打合せを行い、同日21時40分頃には川添水門にポンプ車60m<sup>3</sup>/minを到着させ29日3時15分頃から稼働を開始させた。さらに、同ポンプ車を油流出で甚大な被害を受けていた大町町へ移動させ9月2日から排水作業を実施した。

ポンプ車 60m<sup>3</sup>/min排水作業 (川添水門)
