VENUS 洗浄ロボットを活用したケージ洗浄

事例の概要①

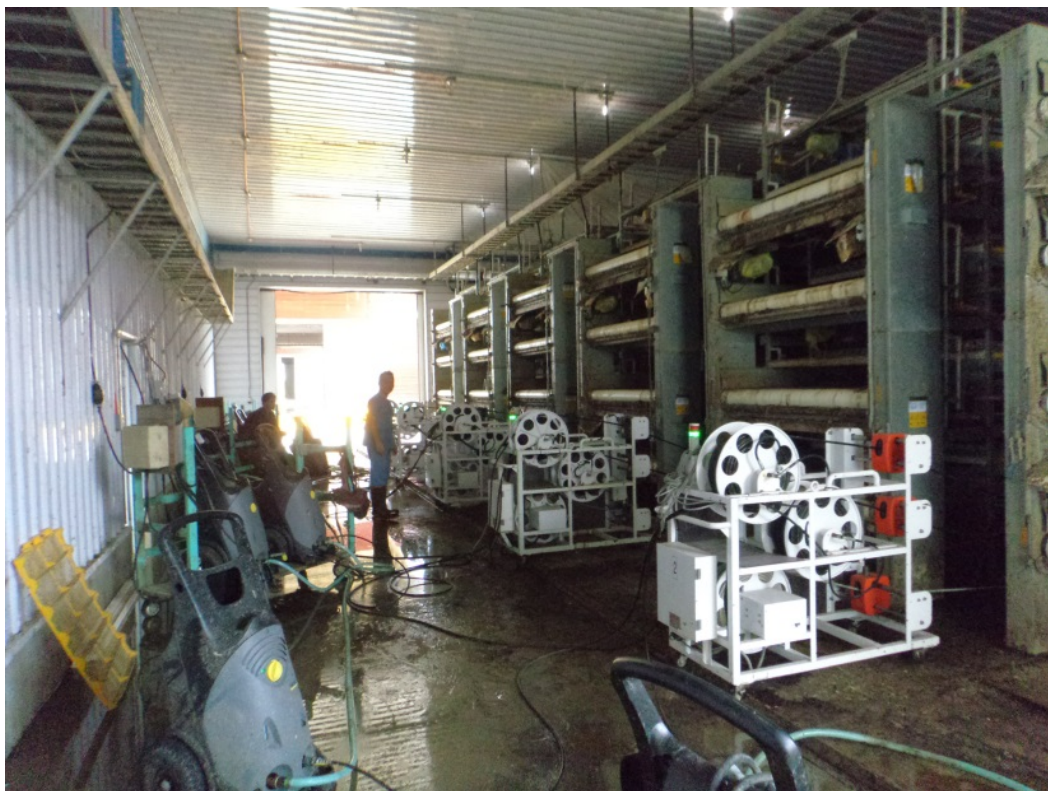
フィリピンB農場での導入例
洗浄時間短縮のため、複数台同時運転。(白い機械がVENUS)

事例の概要②

- フィリピンB養鶏場では洗浄時間を短縮するために複数台導入。
- 専任の担当者が設置と操作を行い、各通路を同時洗浄。
- 建築段階から鶏舎設計に組み込み、VENUSを効率的に運用。

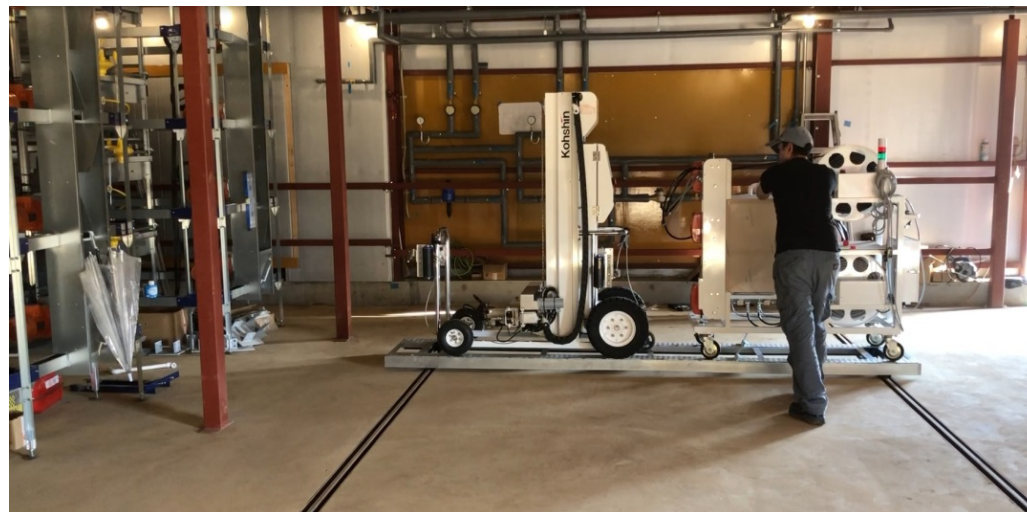
建築段階からVENUSを鶏舎設計に組み込み。
床にレールを埋め込みしてVENUSの通路間移動を容易にした。
