# ■ 落水検知実証（ビーコン離脱検知利用）

さつま水産（鹿屋）

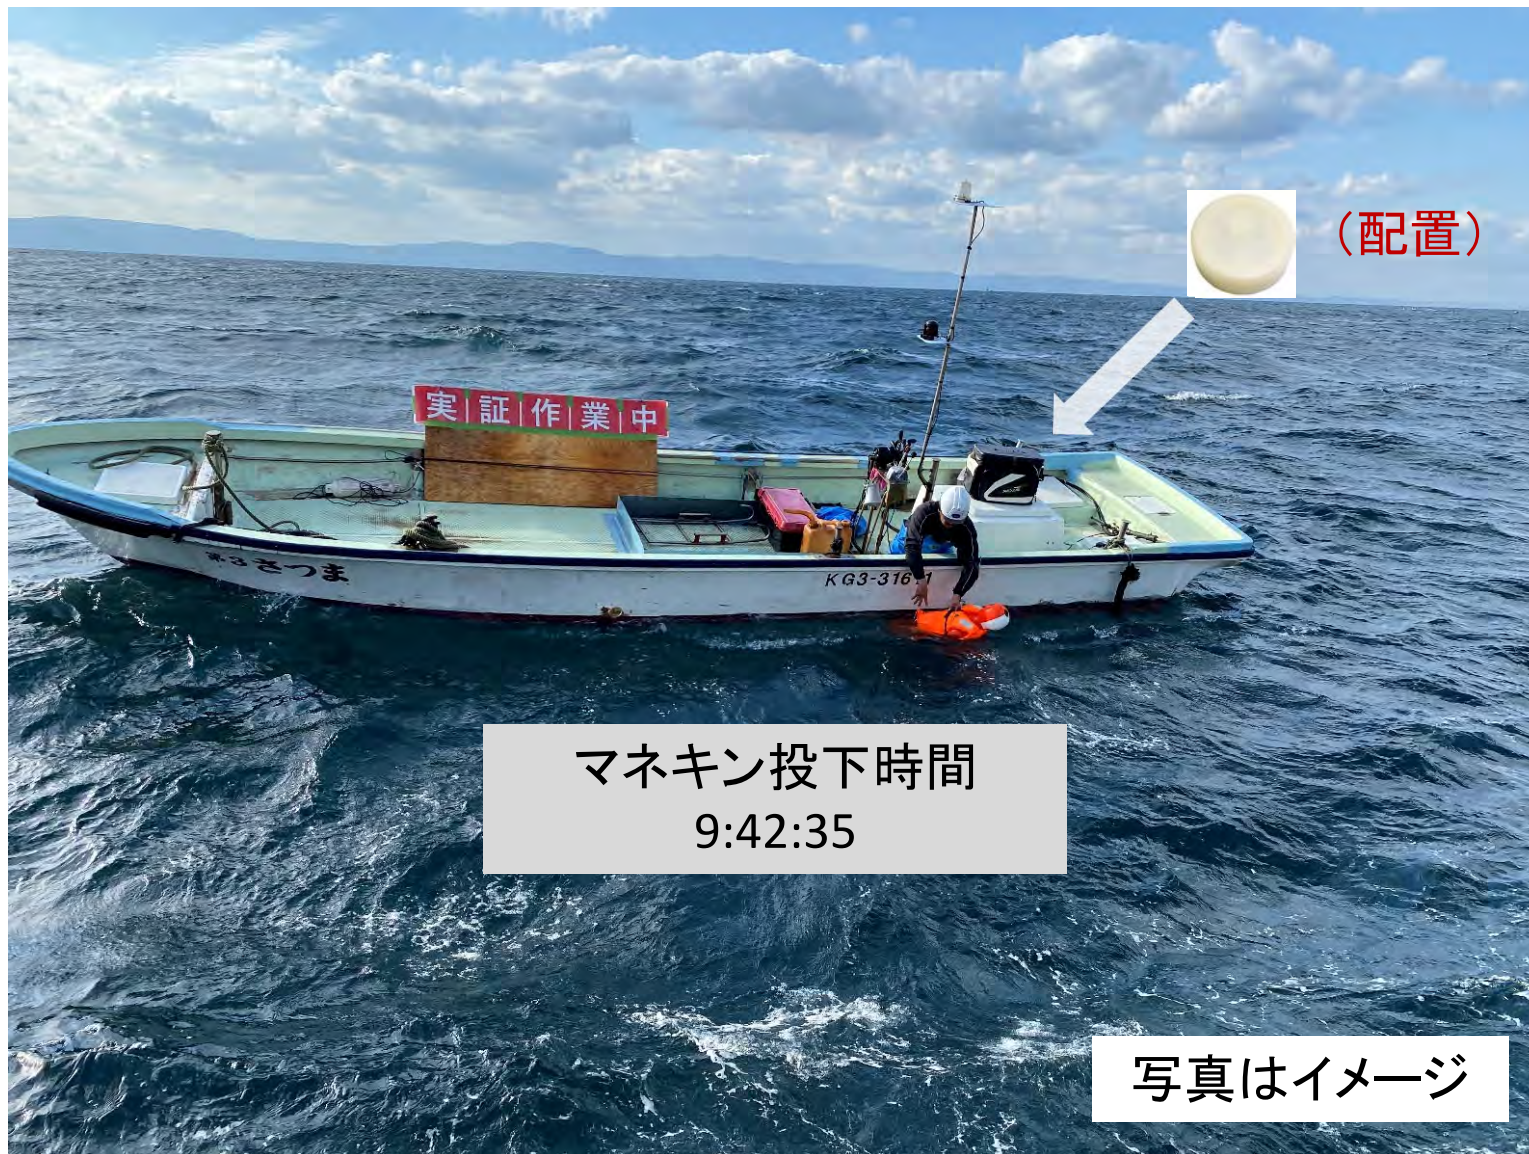
落水警報受信時

時間: 9:44:17

警報発生 マネキン

マネキン 歩行・位置離脱 [\*\*\*]  
---℃ ---% 危険度1 パルス---

| | 投下方式 | マネキン落水時間<br>(数秒程度の誤差あり) | 検知時間(警報)・<br>レスキュー開始時間 | マネキン回収時間 | 備考 |
|---|---|---|---|---|---|
| 6 | 強制海面下<br>(完全水没) | 9:42:35 | 9:44:17 | 9:50:10 | 落水検知に要した時間: <b>0:01:49</b><br>出動回収に要した時間: <b>0:01:42</b> |
