# 農地・農業用施設の改良復旧について

令和6年8月

農林水産省農村振興局整備部  
防災課

被災した農地・農業用施設の復旧に当たっては、原形復旧とするだけではなく、再度災害の防止・生産性の向上等に向けた取組（改良復旧）も重要であることから、今後の取組の参考となるよう、災害復旧事業で実施した改良復旧や、他の事業を組み合わせた改良復旧の事例を取りまとめました。

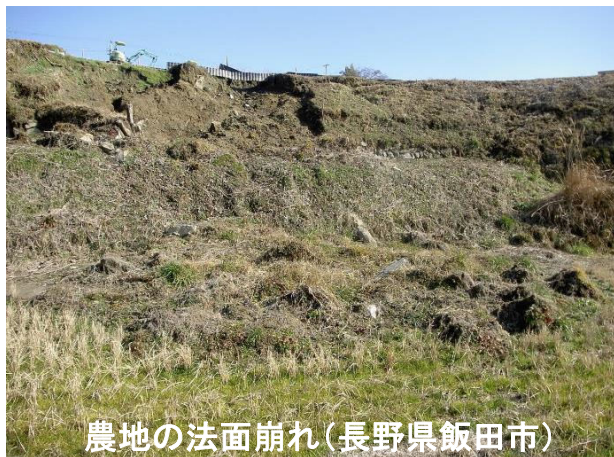
農地の法面崩れ(長野県飯田市)

【農地】令和2年7月豪雨により農地の法面が崩れたことから、再度災害防止が図られるよう法面を**ブロック積み**で復旧。

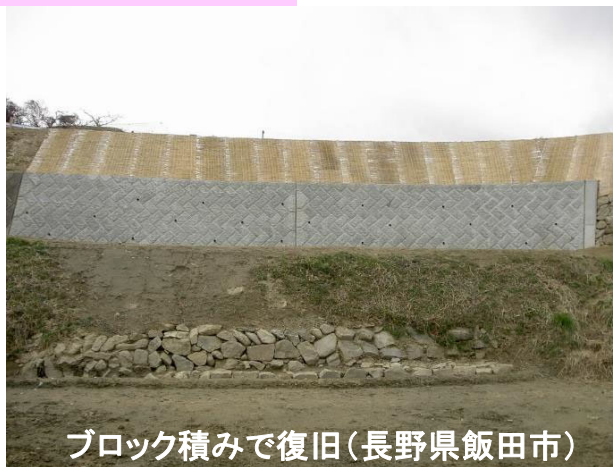
ブロック積みで復旧(長野県飯田市)

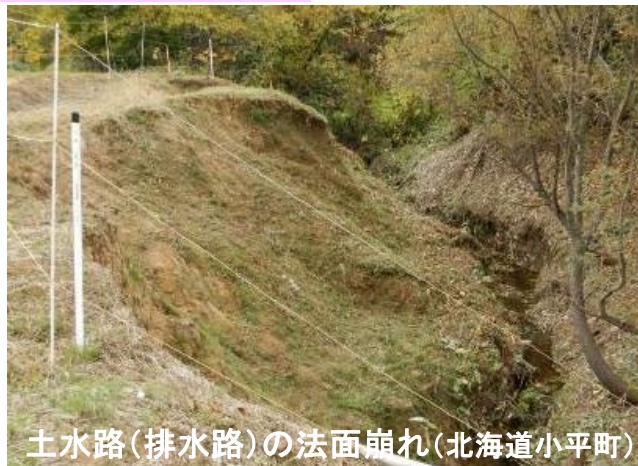
土水路(排水路)の法面崩れ(北海道小平町)

【水路】平成30年7月豪雨により土水路の法面が崩れたことから、再度災害防止が図られるよう**コンクリート水路**で復旧。

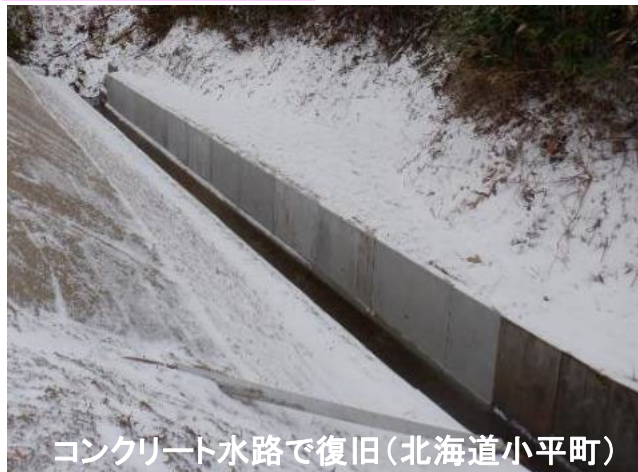
コンクリート水路で復旧(北海道小平町)

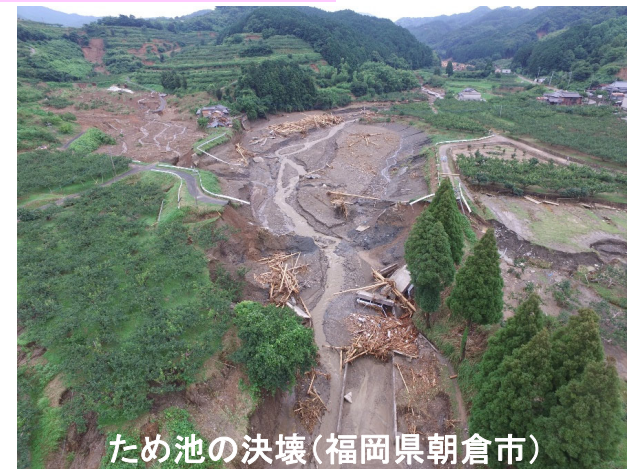
ため池の決壊(福岡県朝倉市)

【ため池】平成29年九州北部豪雨により決壊した造成年代が古いため池を**現行の設計基準**に基づき復旧。

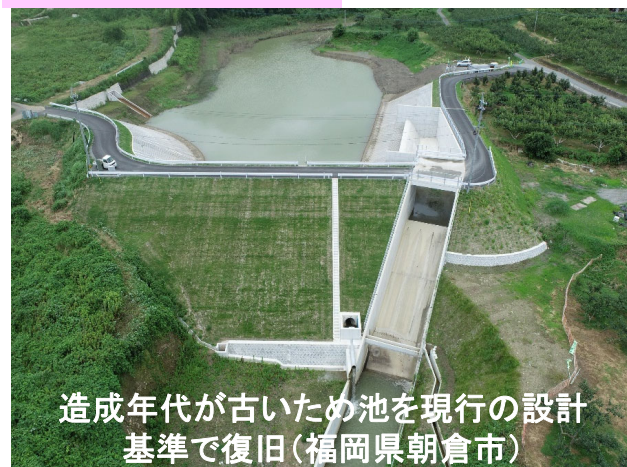
造成年代が古いため池を現行の設計基準で復旧(福岡県朝倉市)

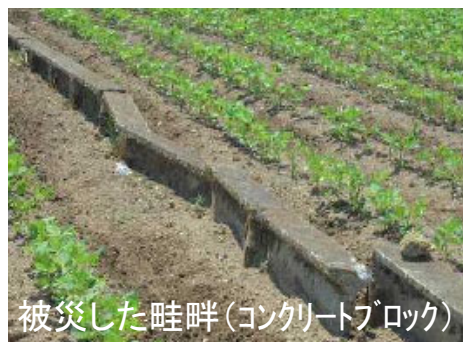
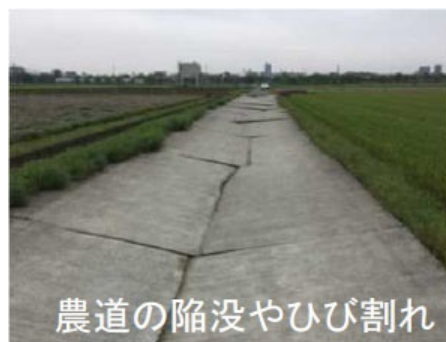
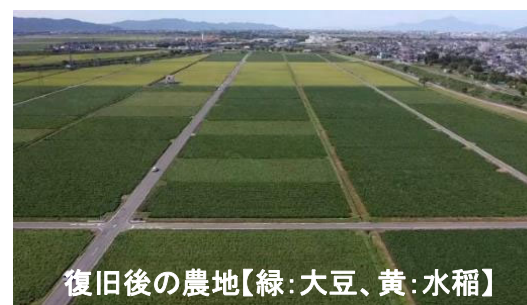
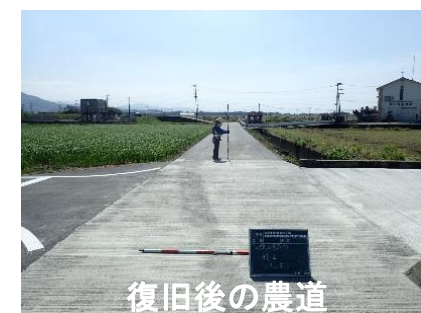
農地の復旧イメージ

復旧後の畦畔

○平成28年4月の熊本地震により、地区のほぼ全域(189ha)において農地の沈下や不陸が発生。  
○原形に戻せないほど大規模に被災したことから、災害復旧事業において、172haで被災した畦畔の復旧を省略し、現況の**0.3ha区画から0.5ha～1.0ha区画に変更**。

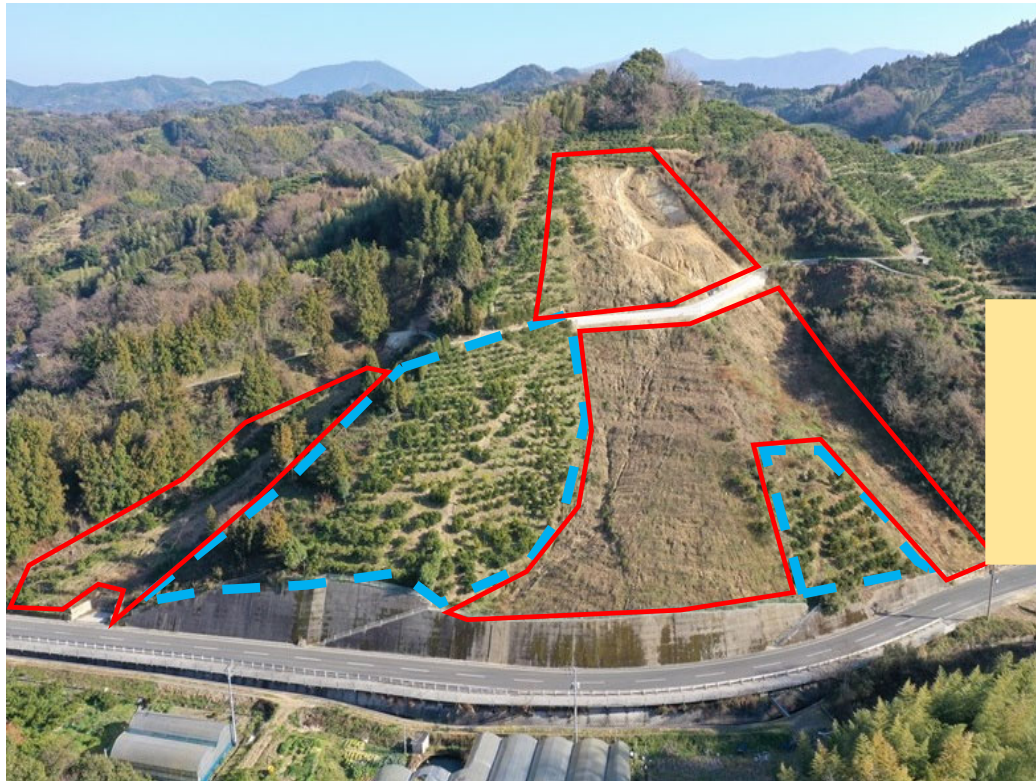
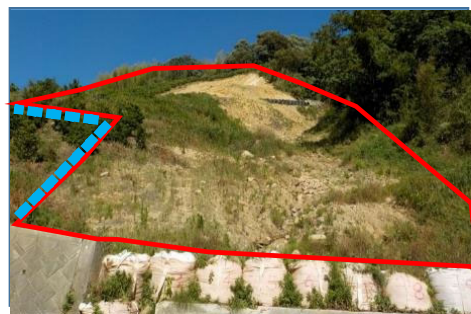
- 平成30年7月豪雨により、傾斜地における樹園地が崩落。
- 再度災害が防止されるよう、**未被災箇所を含めた緩傾斜地化**及び**区画整理**を実施（被災箇所の復旧は災害復旧事業、未被災箇所の整備は災害関連事業）。

- 被災箇所  
（災害復旧事業で実施）
- 未被災箇所  
（災害関連事業で実施）

被災写真 右端下方から撮影

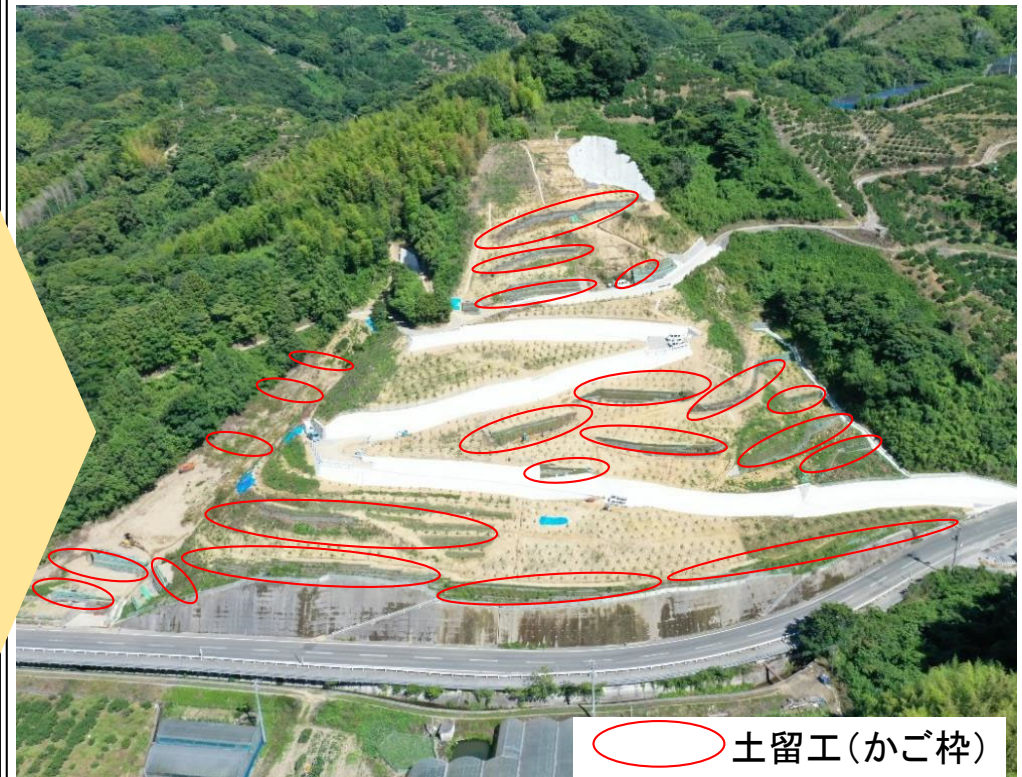
土留工（かご枠）

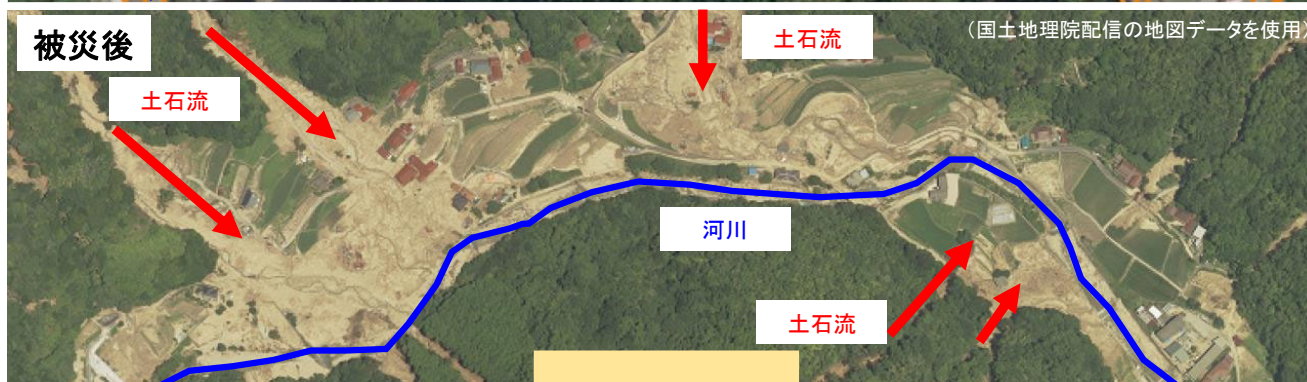
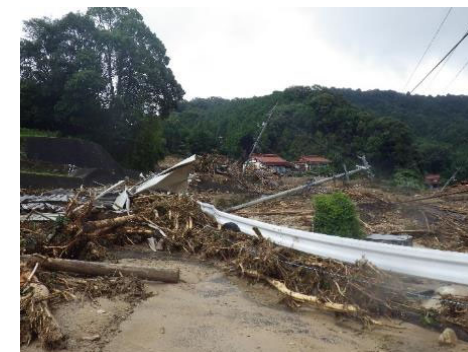
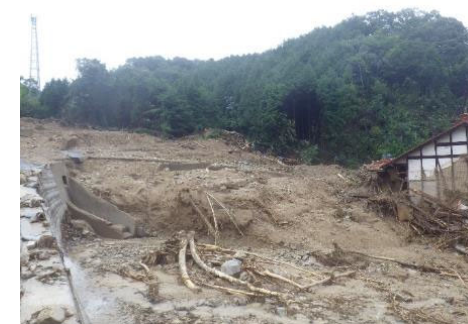
- 平成30年7月豪雨により、周囲の山からの土石流等が発生し、農地へ多量の土砂が流入、堆積。
- 大規模に被災した農地について、生産性の向上が図られるよう、**未被災農地も含めて区画整理**を実施（被災箇所の復旧は災害復旧事業、未被災箇所の整備は農地耕作条件改善事業）。

被災農地

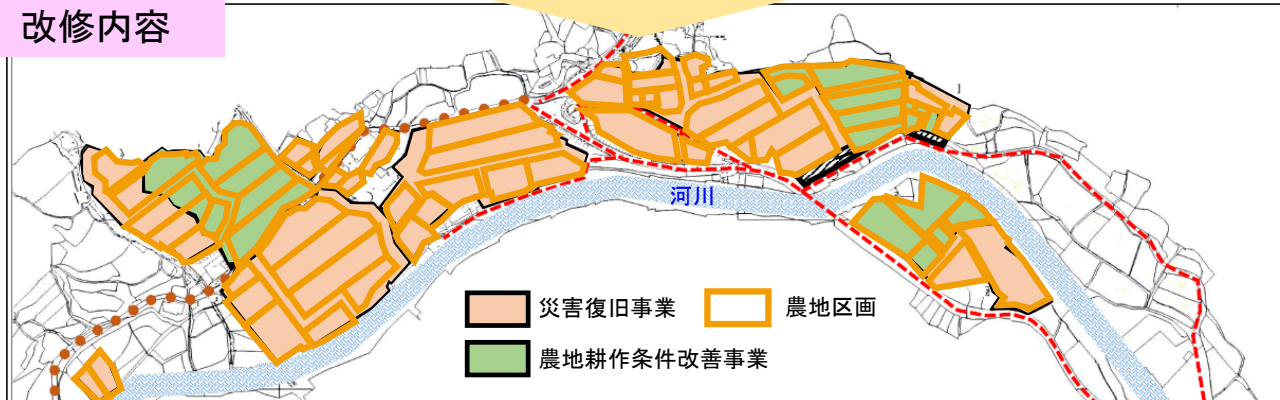
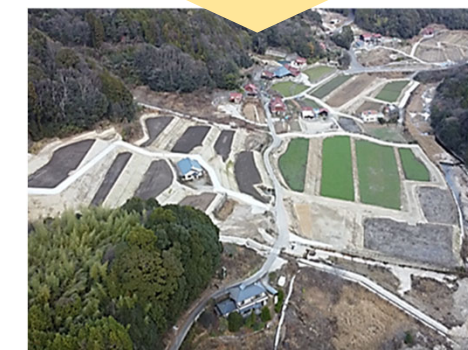
復旧後の農地

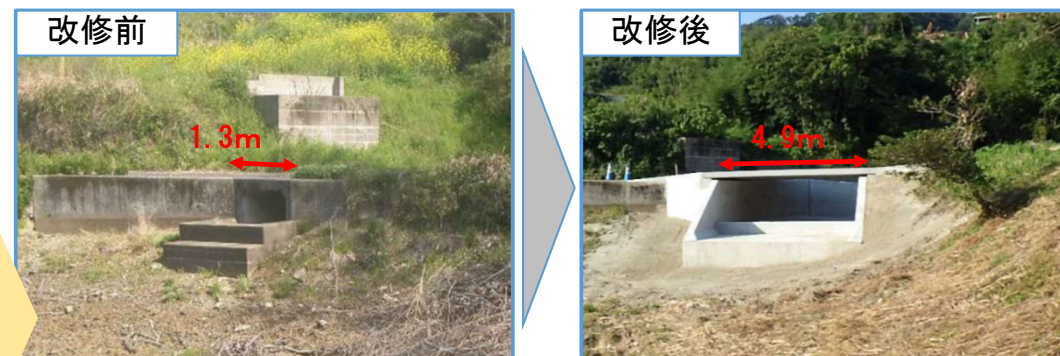
| 改修前 | 改修後 |
| 1.0m <sup>3</sup> /s<br>(雨量換算=48mm/hr) | 3.6m <sup>3</sup> /s<br>(雨量換算=177mm/hr) |

- 令和元年8月豪雨において、ため池洪水吐きの流下能力不足により、貯水池の水位が上昇し、ため池堤体を越水したことによる浸食が原因でため池が決壊。
- このため、再度災害が防止されるよう、被災したため池の堤体復旧と併せて、**洪水吐きの断面を拡大**することにより、急激な水位上昇を抑制（堤体の復旧は災害復旧事業、洪水吐きの断面拡大は災害関連事業）。
- ※ 洪水吐き自体が被災した場合は、洪水吐きの断面拡大を災害復旧事業で実施することが可能。

○令和3年8月の大雨では被災当時と同程度の降水量であったが、洪水吐きの断面拡大の効果によって、ため池に被害は発生しなかった。

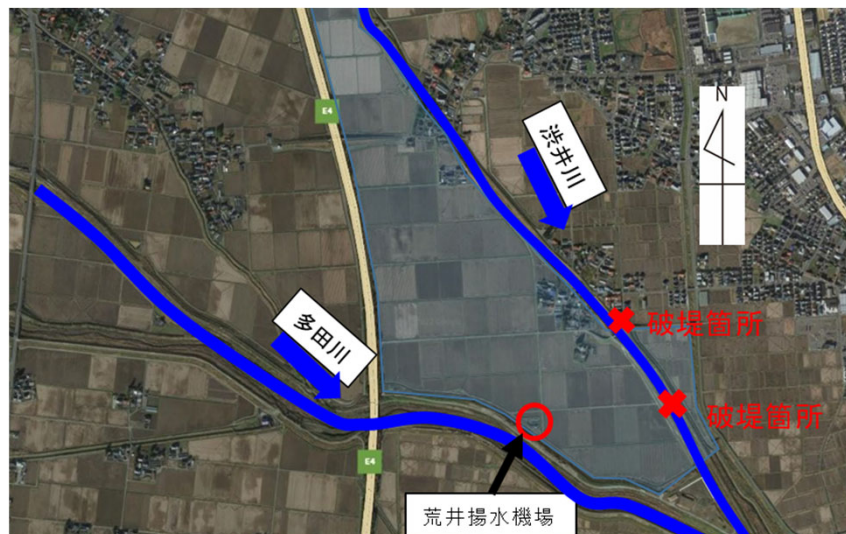
- 令和元年台風19号により渋井川の堤防が決壊したため、宮城県大崎市の揚水機場が浸水し電気設備が被災。
- このため、同様の浸水が防止できるよう、災害復旧事業により**電気設備のかさ上げ**を実施。

令和元年台風19号時の浸水範囲

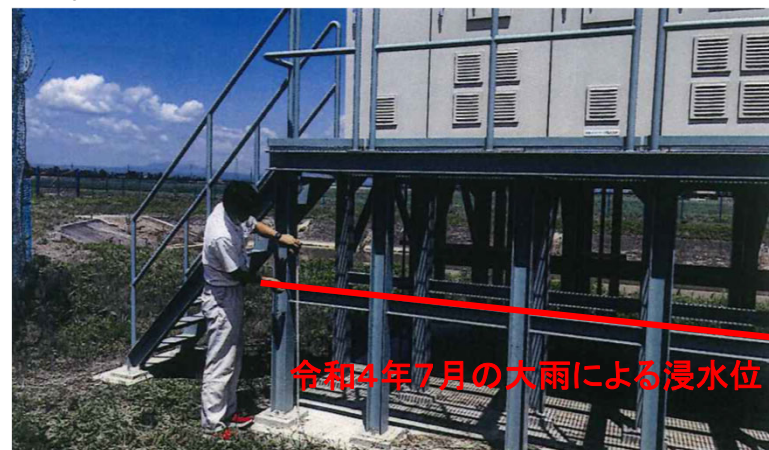
- 令和4年7月の大雨により浸水したが、かさ上げにより被害は生じなかった。

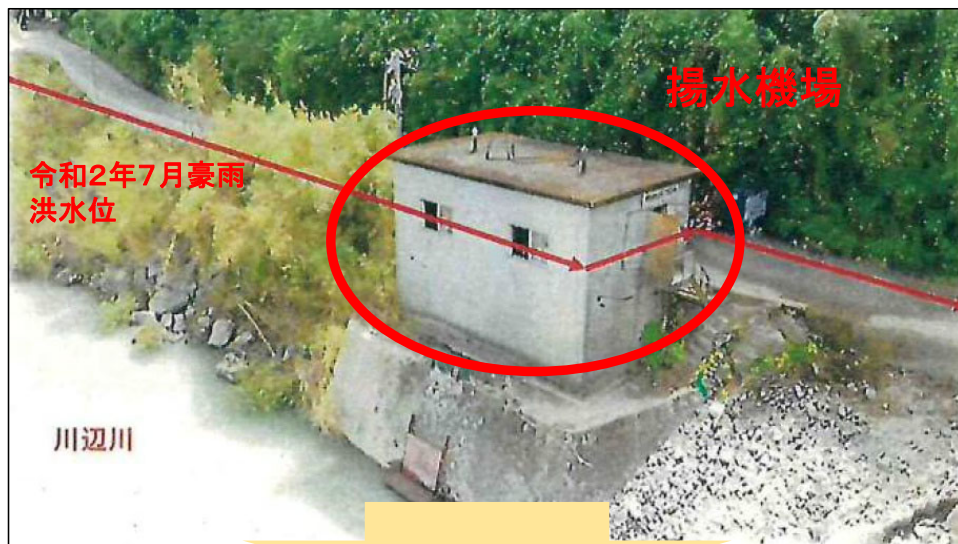
○令和2年7月豪雨により熊本県の川辺川が氾濫し、揚水機場が浸水。  
○このため、災害復旧事業によりポンプや電気設備の復旧を行うとともに、浸水被害が防止できるよう**防水扉**を設置。

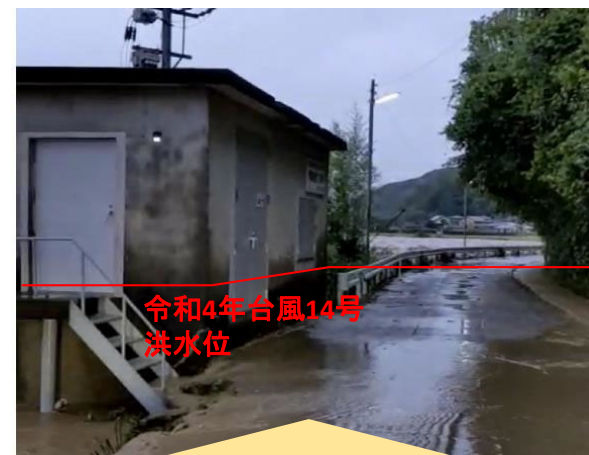
○令和4年9月の台風14号により川辺川が氾濫し浸水したが、防水扉等により被害は発生しなかった。

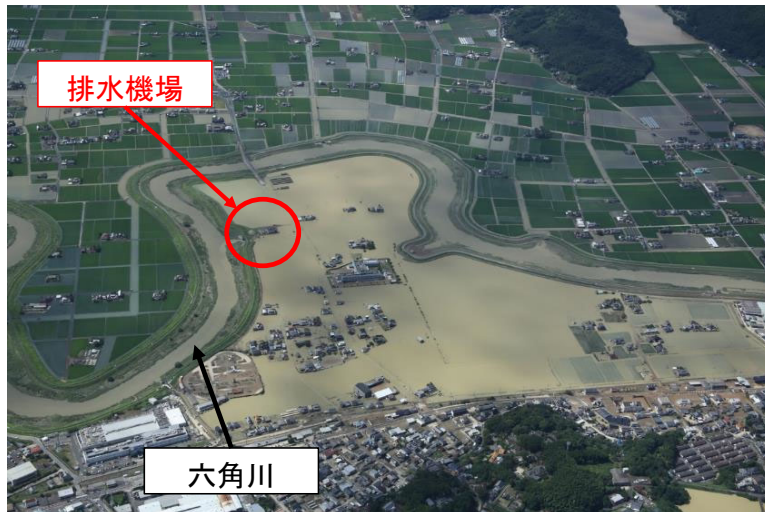
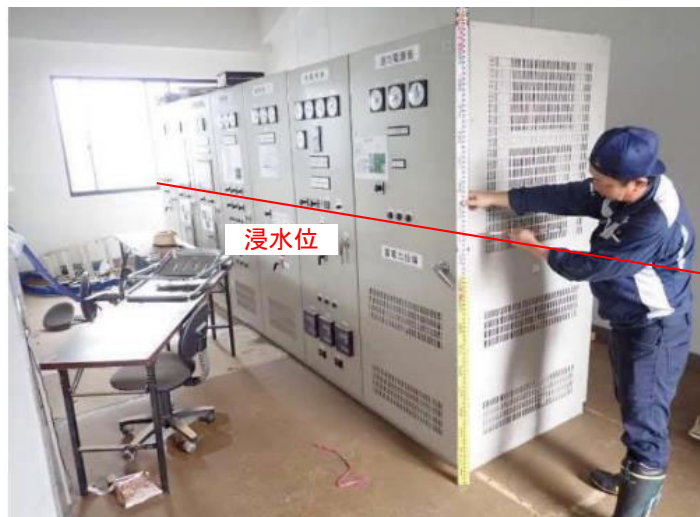
- 令和3年8月の大雨により、地域一体が浸水し、排水機場の電気設備が被災。
- このため、排水機場の再度災害が防止されるよう**止水壁を設置**（実際に浸水した水位までの止水壁の設置等は災害復旧事業、将来に想定される水位までの止水壁の更なるかさ上げは災害関連事業で整備）
- また、造成当時からの降雨状況の変化を考慮し、**排水ポンプを増設**（農業水路等長寿命化・防災減災事業で整備（ポンプに甚大な被害が生じ、新たなポンプにより復旧する場合には、災害復旧事業により、近年の降雨を考慮した排水能力に変更可能））。

被災した電気設備（操作盤）

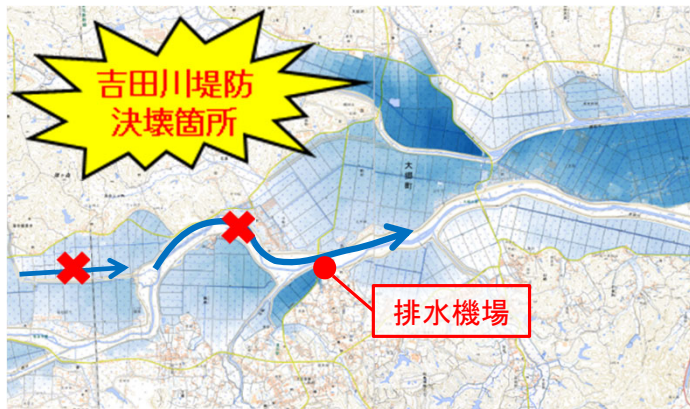
○施設造成以降、幾度も浸水した排水機場が、令和元年10月の令和元年東日本台風により、河川堤防が決壊したことで再度浸水。  
○再度災害防止のため、災害復旧事業により、**耐水性能を有するポンプ**に復旧するとともに、**電気設備をかさ上げ**。

— 令和元年災 H=3.3m  
— 昭和61年災 H=2.9m  
— 平成23年災 H=1.7m  
— 平成9年災 H=0.9m  
— 平成27年災 H=0.5m

令和元年災 H=3.3m

横軸斜流ポンプが浸水

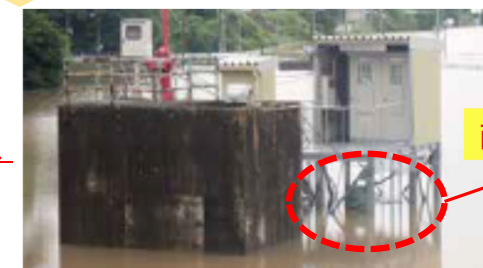
○令和4年7月の大雨により耐水性ポンプが2.4mの高さまで浸水したが、被害は発生せず

耐水性ポンプ

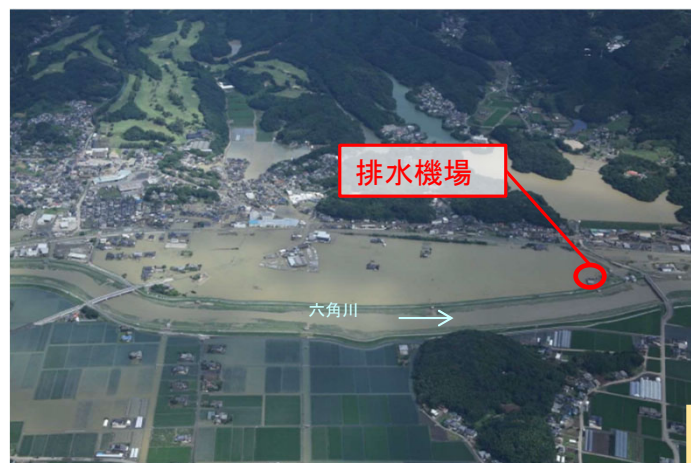
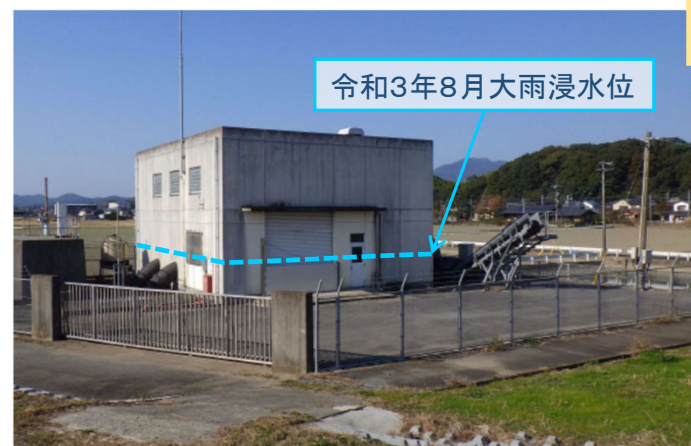
- 令和元年8月の大雨で浸水した排水機場が、令和3年8月に大雨により再度浸水。
- 再度災害防止のため、災害復旧事業により、**耐水性能を有するポンプに復旧**するとともに、**電気設備をかさ上げ**（浸水位までのかさ上げは災害復旧事業、想定浸水位までの更なるかさ上げは災害関連事業で整備）

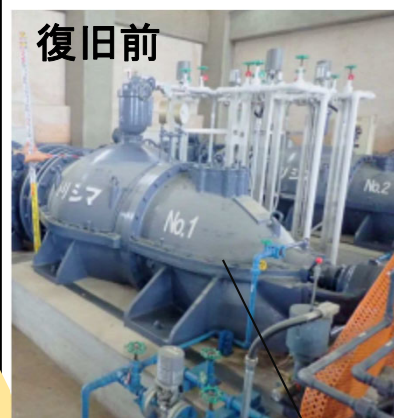
横軸射流ポンプ

立軸射流ポンプ

耐水モータ

復旧後

○耐水性能を有するポンプに更新 ※災害復旧事業
