抽水
植物

水面を覆い尽くしちぎれた固まりが 水利施設に押し寄せる

発行/2022年3月改訂 農林水産省農村振興局鳥獣対策・農村環境課

■ナガエツルノゲイトウ **特** **緊**

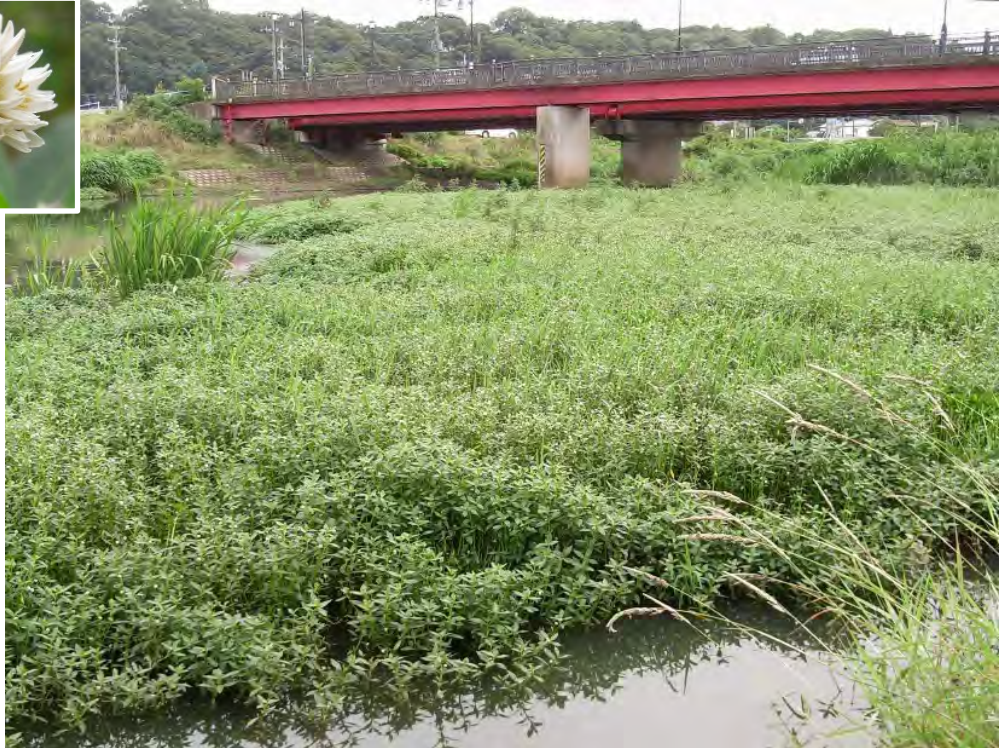
水面を一面に覆っていた。(写真は7月)

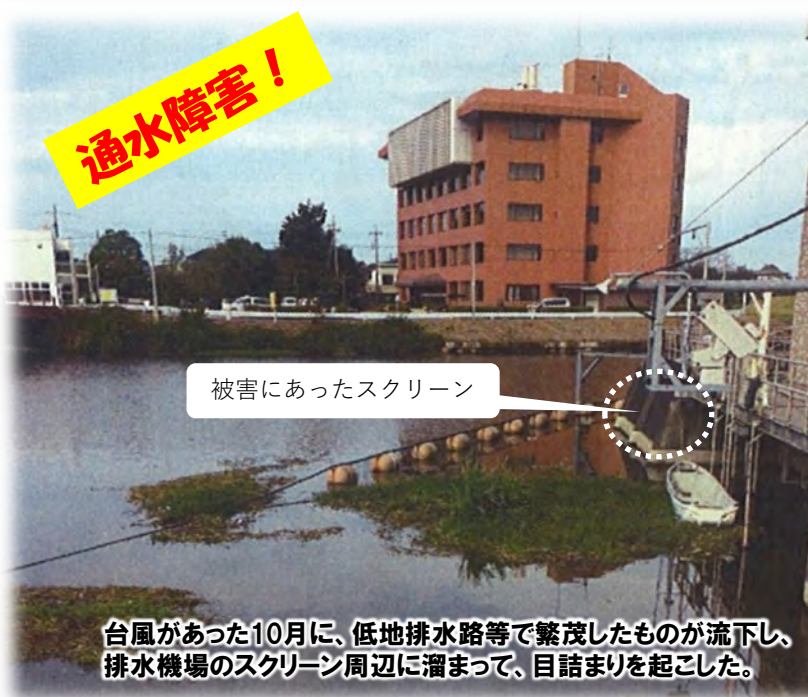
台風があった10月に、低地排水路等で繁茂したものが流下し、排水機場のスクリーン周辺に溜まって、目詰まりを起こした。

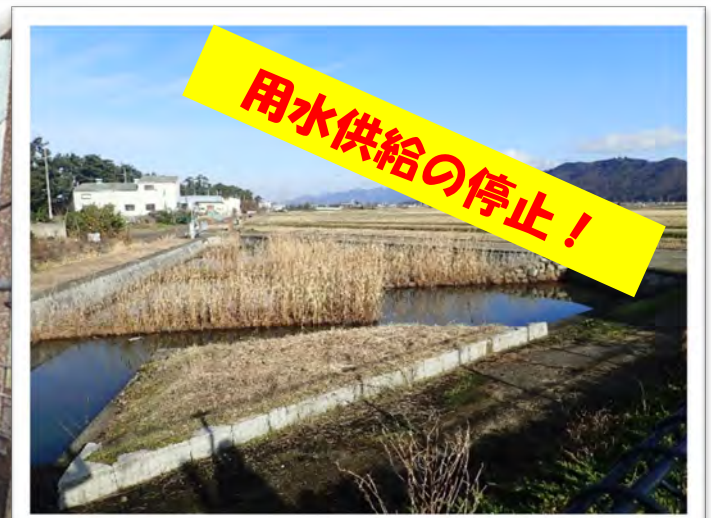
ナガエツルノゲイトウが侵入した循環かんがい施設の浄化池。水田内に侵入する恐れがあることから、送水が止められた。(写真は12月)

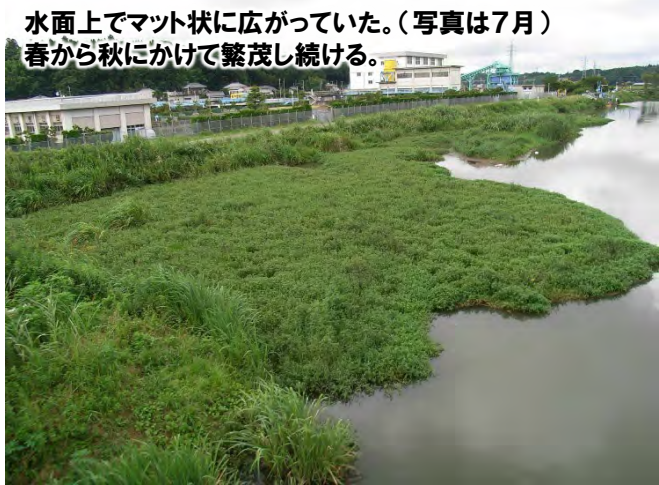
水面上でマット状に広がっていた。(写真は7月)
春から秋にかけて繁茂し続ける。

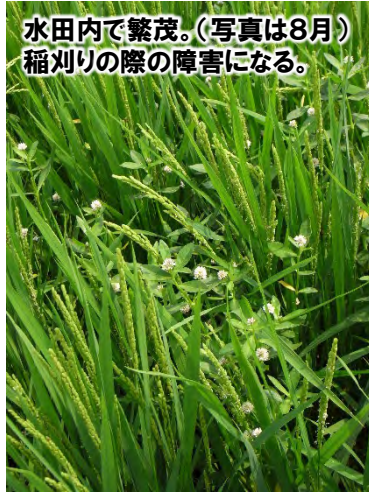
水田内で繁茂。(写真は8月)
稲刈りの際の障害になる。

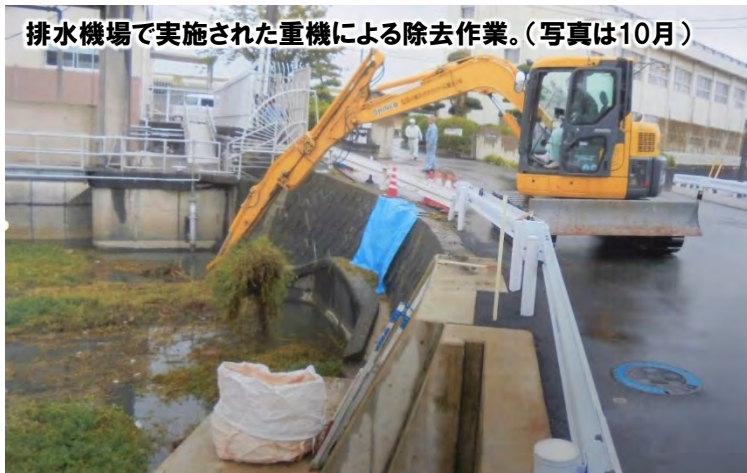
排水機場で実施された重機による除去作業。(写真は10月)

- 生育量が少ない時期に除去する。
- 茎の破片からも再生するので、それらもできるだけ回収する。
- 乾いた陸上でも、根付いて再生するので、ブルーシートやアスファルトの上等に置く。
- 日本では種子をつけないので、種子から再生するおそれはない。

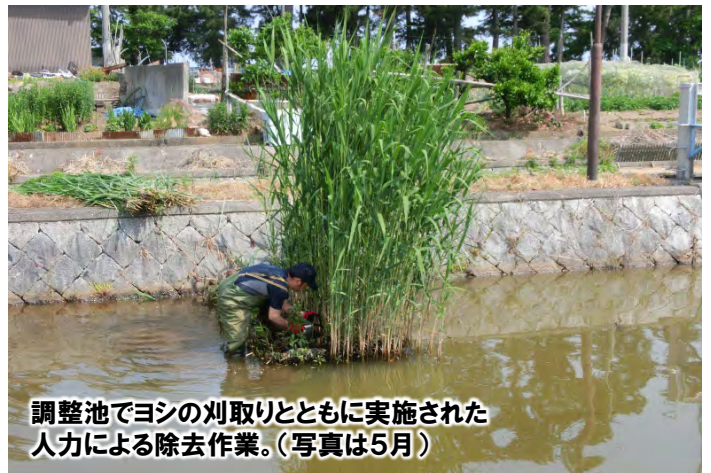
調整池でヨシの刈取りとともに実施された
人力による除去作業。(写真は5月)
