## 2.3 用・排水施設系(頭首工、堰、用・排水機場、分土工)

### 2.3.1 被害状況

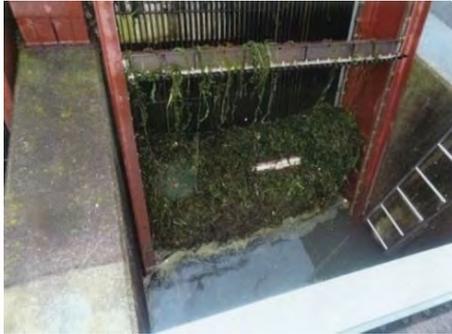
写真①(オオカナダモ)

主な被害は水草や付着した貝類等による除塵機やスクリーンの詰まりと、集積した水草によるポンプ施設の停止や排水不良である<sup>1)</sup>。排水機場稼働に伴う水流で流れたオオカナダモが除塵機に絡まりポンプが停止した事例<sup>2)</sup> (写真①)、用水機場の取水口にボタンウキクサが溜まり、取水量が低下した事例<sup>2)</sup> (写真②)、頭首工の取水口にアオミドロが付着する事例 (写真③)、用水機場内の機器内部及び配管等にカワヒバリガイが侵入・固着<sup>p. 227で解説</sup>し通水阻害を生じさせる恐れがある事例<sup>3)</sup> (写真④) 等がある。

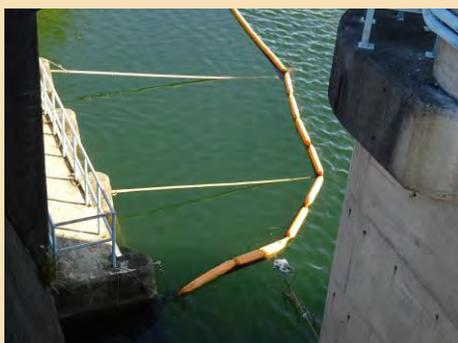
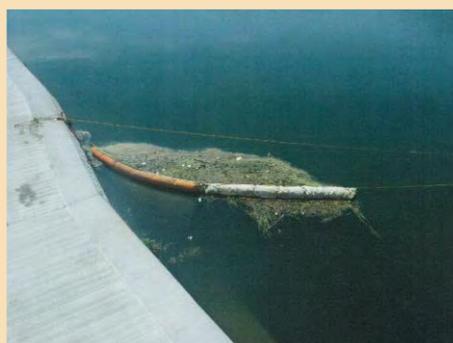
オイルフェンス設置状況

近畿農政局管内の土地改良区において、頭首工・堰の取水口にオイルフェンスを設置することで藻類や漂着ゴミ等が流入しないように対策を実施している。

取水口にアオミドロ類やゴミが漂着する被害が出ていた。

現在は、オイルフェンスを設置することで、通水阻害要因の取水口からの流入は減少した。しかしながら、オイルフェンスの点検・清掃が毎日必要等の課題もある。

通水阻害要因生物等が施設内に侵入しないように取水口等にオイルフェンスやスクリーンを設置する。施設内に通水阻害要因生物が侵入しないための対策であることから効果は高いが、オイルフェンスやスクリーンの維持管理（点検や清掃、張替え等）が新たに必要となる。
