### 3.4.2 被害状況

### 3.4.3 対策状況

## 浚渫泥土における陽熱処理試験

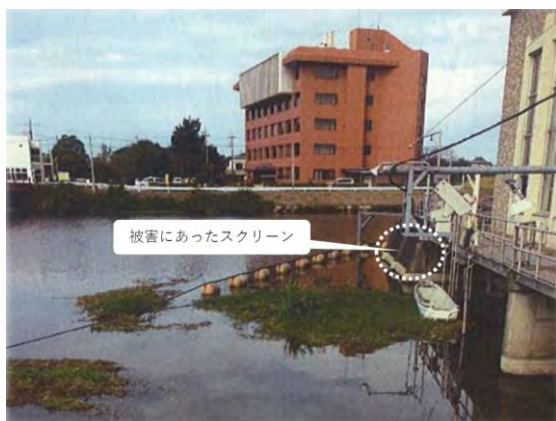
写真①

台風により低地排水路等で繁茂したナガエツルノゲイトウが流下し、排水機場のスクリーン周辺に溜まり目詰まりを起こした事例<sup>10)</sup> (写真①)、ナガエツルノゲイトウが侵入した循環かんがい施設の浄化池では水田内に進入する恐れがあることから、送水が止められた事例<sup>10)</sup> (写真②)、ナガエツルノゲイトウが水田に侵入した事例 (写真③) がある。

侵入先は開水路、用排水機場で通水阻害やスクリーンの詰まり等を引き起こす<sup>9)</sup>。

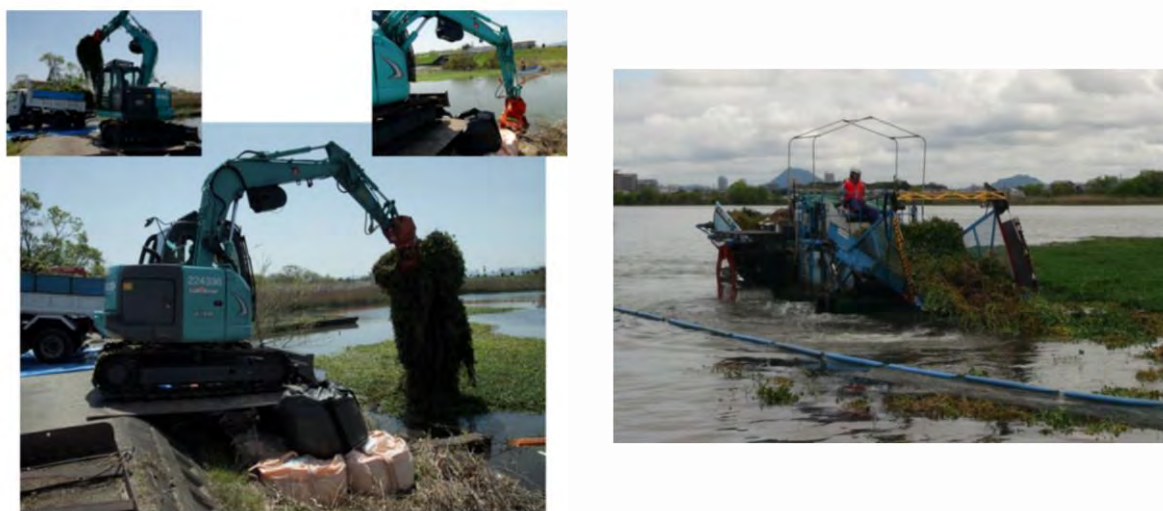
図 32 ナガエツルノゲイトウの機械駆除に用いられる重機の例

滋賀県では、手作業による除去と重機による除去が実施されている<sup>11)</sup>。重機による除去では、建設重機「スイングヤーダ」や水草刈取船「ハーバスター」等を使用し、大規模に実施されている。また、そのような大規模な駆除作業では、手作業によるきめ細やかな除去作業が併用されている。この重機による除去作業後の手作業は再発生を防ぐうえで重要かつ必須な作業である。

建設重機「スイングヤーダ」

水草刈取り船（「ハーバスター」タイプ）

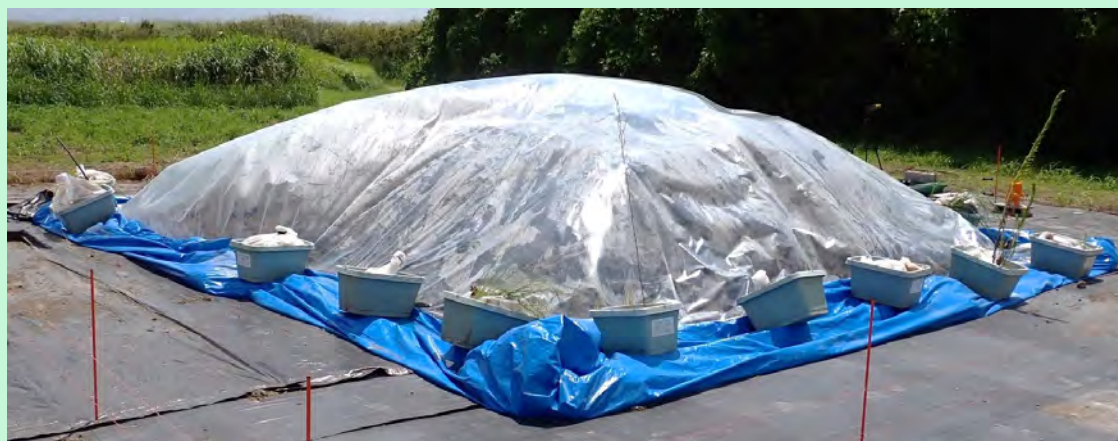
- ・ ナガエツルノゲイトウを含む浚渫泥土の盛土(縦・横 約 6m×高さ 約 1m)を作成
- ・ 盛土に水分を十分に含ませた後、透明ビニールシート(耐水性、耐候性)で約 3 ヶ月被覆

盛土の設置状況

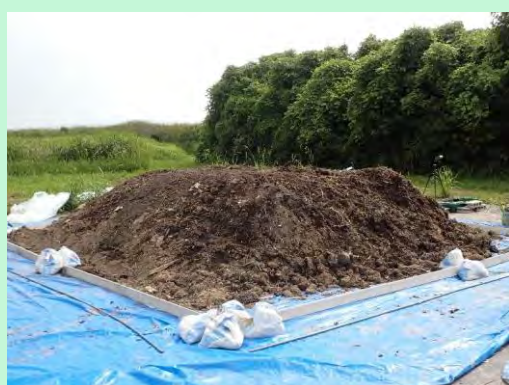
透明ビニールシート被覆前

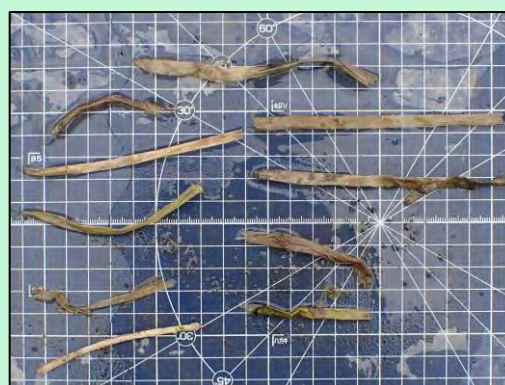
その結果、陽熱処理による浚渫泥土内の温度上昇の効果で、浚渫泥土内のほとんどのナガエツルノゲイトウが再生能力を失い死滅した。

陽熱処理により枯死したナガエツルノゲイトウ

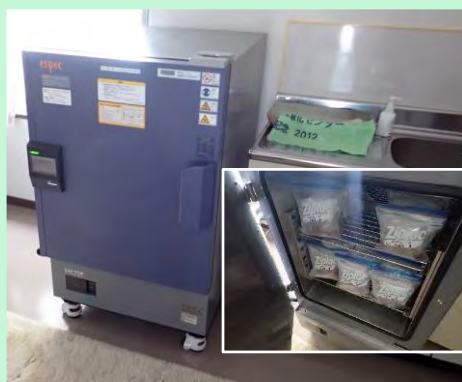
九州農政局管内において、ナガエツルノゲイトウの枯死に必要な温度状況(温度、処理期間)を把握するために恒温機を用いた熱処理試験を実施した。

恒温機

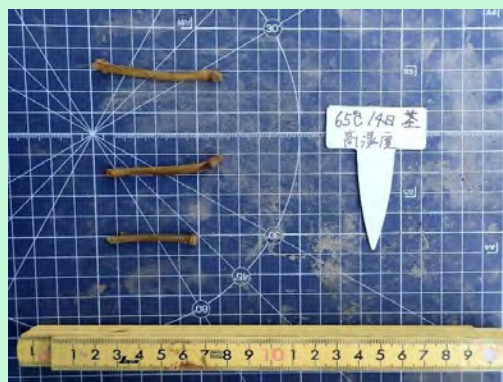
その結果、ナガエツルノゲイトウの茎、地下茎は 50℃ 24 時間の処理で枯死が確認された。

熱処理後のナガエツルノゲイトウ

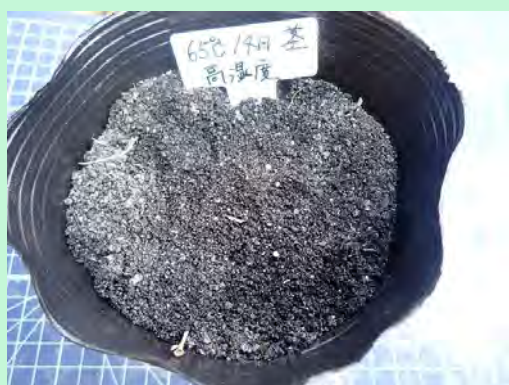
- ・ 試験に用いるナガエツルノゲイトウは、茎および地下茎を使用
- ・ 2 節を 1 単位とし、水で湿らせた紙製ウエスに巻き、チャック付きビニール袋に封入
- ・ 熱処理が完了した試料から随時、ポットに移し替え自然条件下に設置し、生育状況をモニタリング
- ・ なお、本試験は実験下での結果であり、野外での温度耐性については、今後の研究が必要である。

ポットへの移植後の様子
